San Juan de Pasto, 18 de marzo de 2021

Asunto: Reconocimiento de afectaciones y solicitud de indemnización por daños causados en predio privado con ocasión de deslizamiento de talud CO 305, causado por labores de construcción en proyecto doble calzada Rumichaca – Pasto.

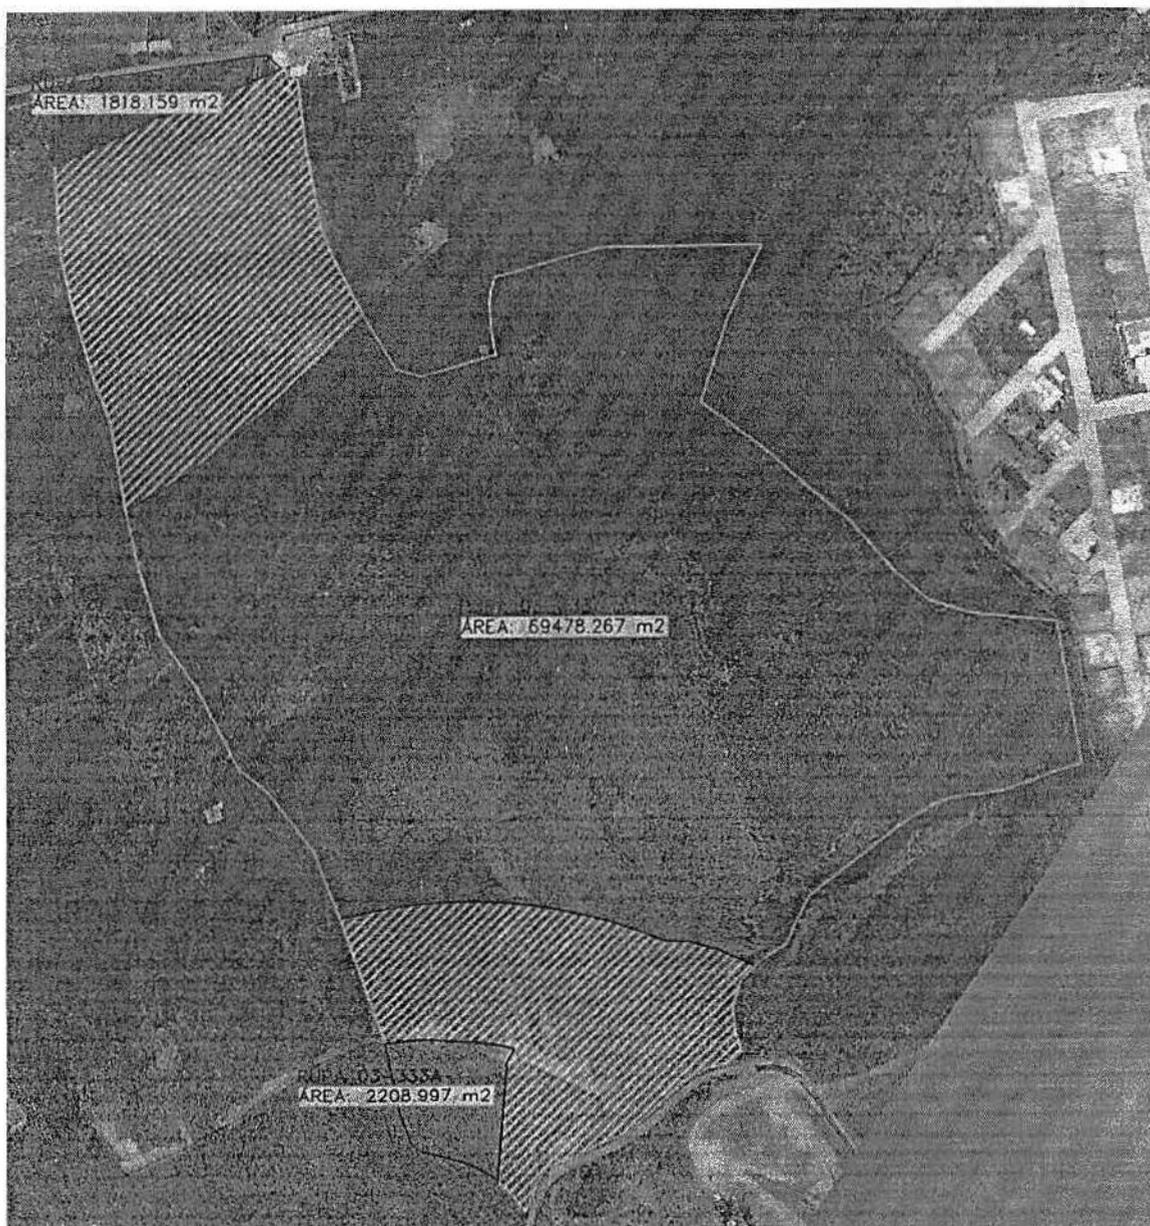
Las condiciones originales del terreno, se presentan en la siguiente ortofoto, en la cual se encuentra indicando gráficamente el área vendida a la Concesión Vial Unión del Sur, y las áreas restantes: RUPA 03-333 y 03-333A.

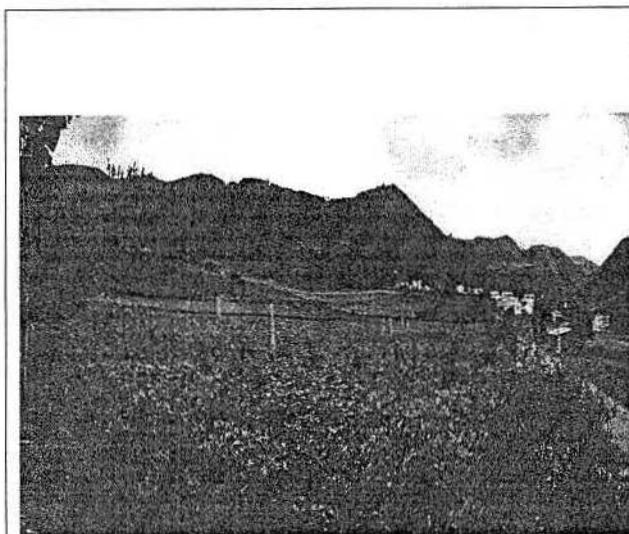
Condiciones del terreno antes de la construcción de Obra e intervención del CO305

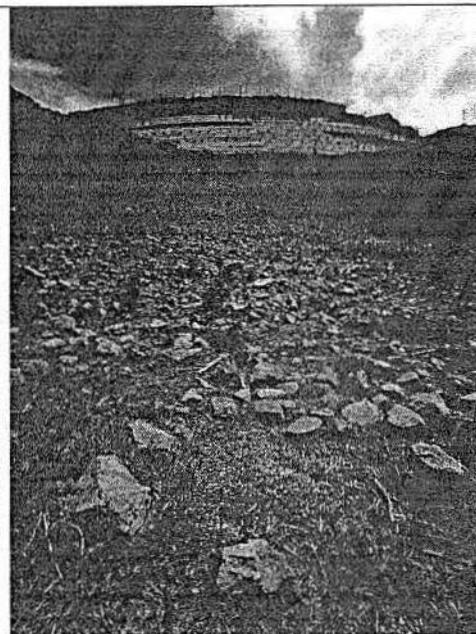
Improductividad del Predio por la existencia de rocas caídas del deslizamiento del CO 305

4.5 Lucro cesante, el área donde se encuentran las rocas que cayeron de los deslizamientos del CO 305 y que no han sido removidas, es un área que no se puede cultivar por lo cual deriva un lucro cesante que según el informe del ingeniero agrónomo se deja de percibir un ingreso de \$23.008.135 (Anexo informe), que se recibirían cada 4 meses, por lo tanto, en un año se estima un lucro cesante de \$69.024.404.

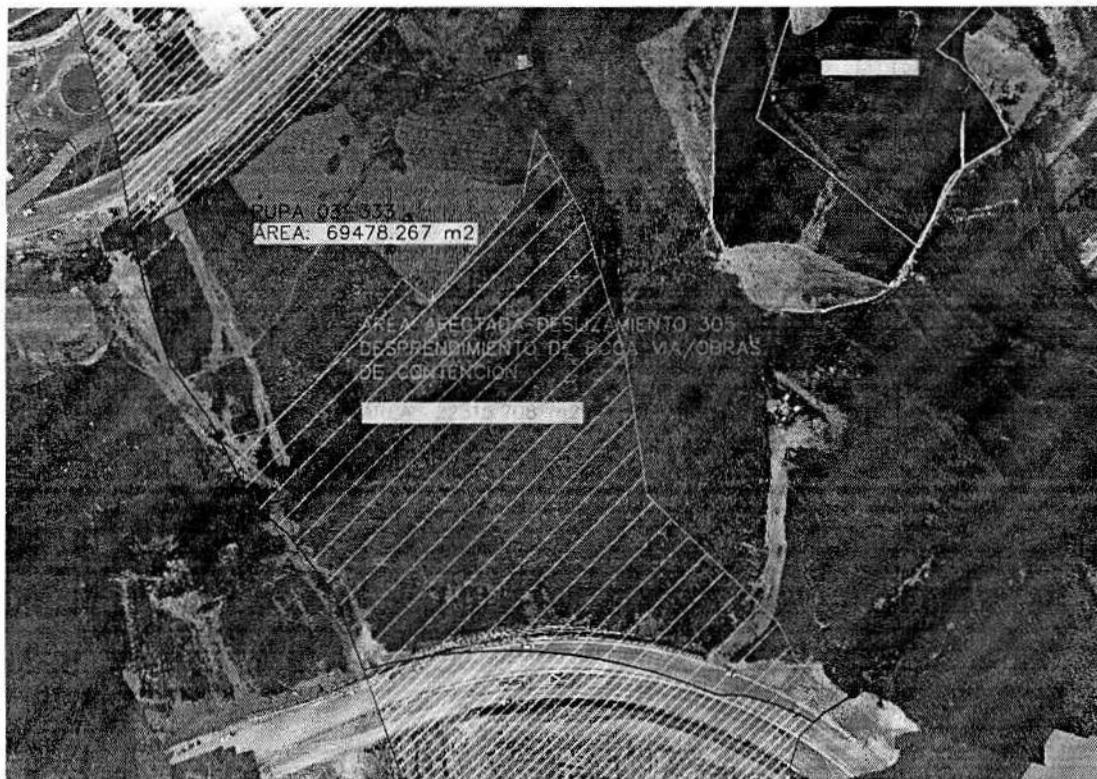
Área afectada obras CO 305, área 22,315.708 m²

4.1 Compensación por área afectada por desprendimiento de rocas de las obras del CO 305, área 22,315.708 m2, pruebas: Plano levantamiento topográfico y registro fotográfico.

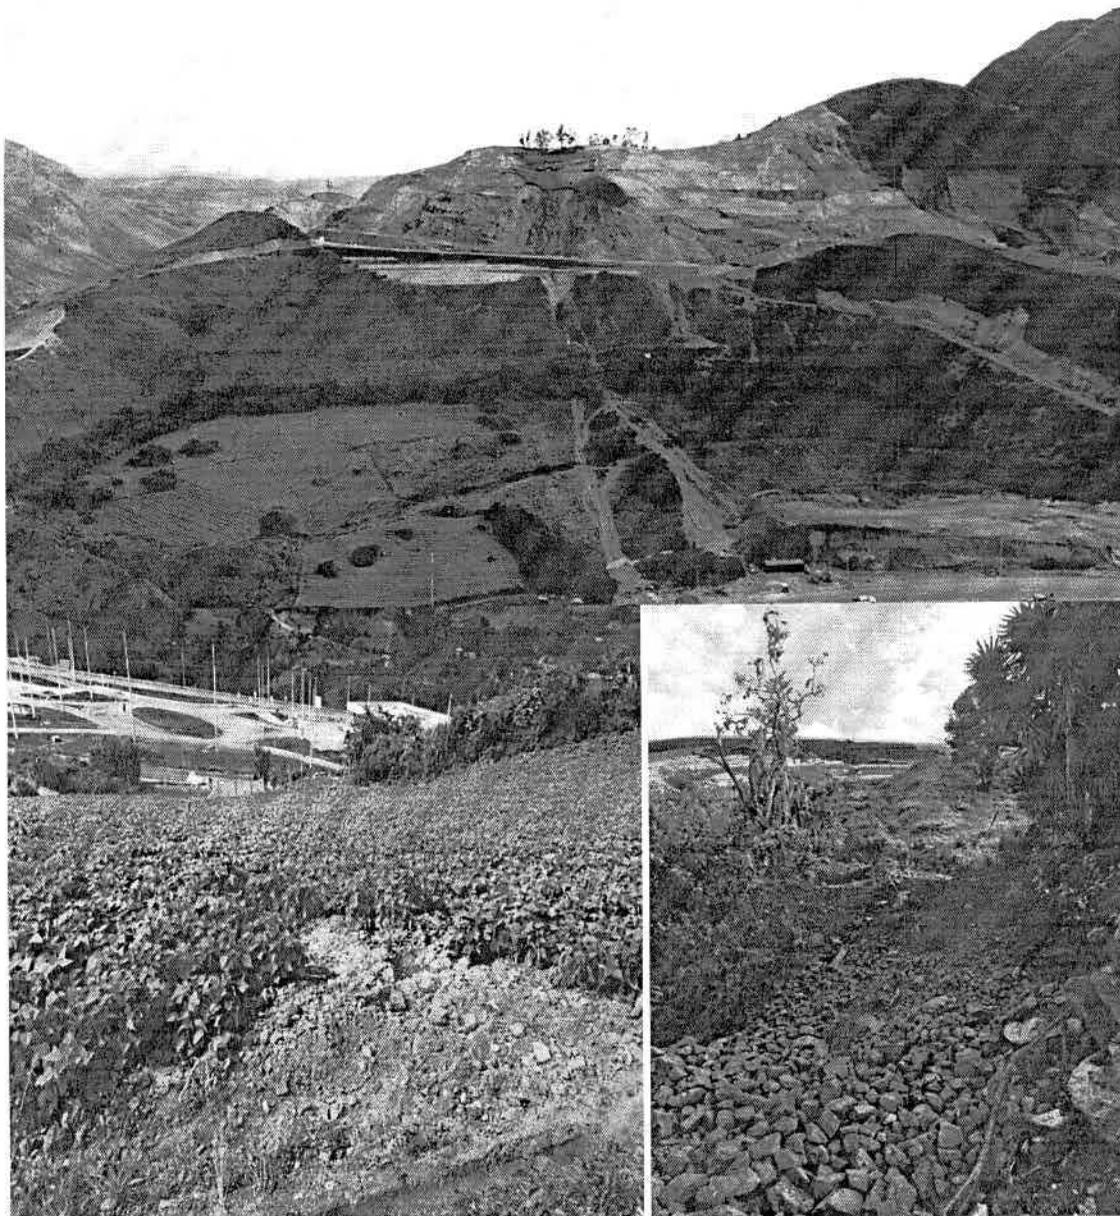
El día 22 de diciembre de 2020, la CONCESIONARIA VIAL UNIÓN DEL SUR S.A.S. en el desarrollo de la obra del corredor vial, se produce un desprendimiento de material, que arrasa la capa vegetal y productiva del predio, suelo empleado para agricultura y cultivo de frijol, siembra realizada en el mes de noviembre de 2020, se evidencia la zona que ya no es posible utilizar afectando la productividad del predio, tal como se puede ver en las siguientes imágenes:

Desprendimiento de material de obras CO 305 que afectó el cultivo.

4.2 Reconocimiento por afectación en cultivo de frijol, área afectada por deslizamiento CO305, Pruebas: Levantamiento topográfico, Registro fotográfico y el informe del experto Ingeniero Agrónomo, adjunto el cual certifica un daño por valor de \$9.549.722

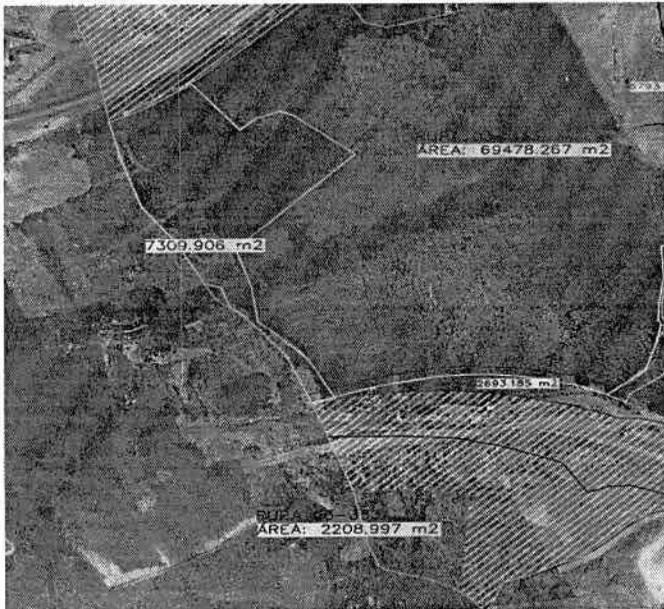
Área afectada del cultivo, 7309.91 m²

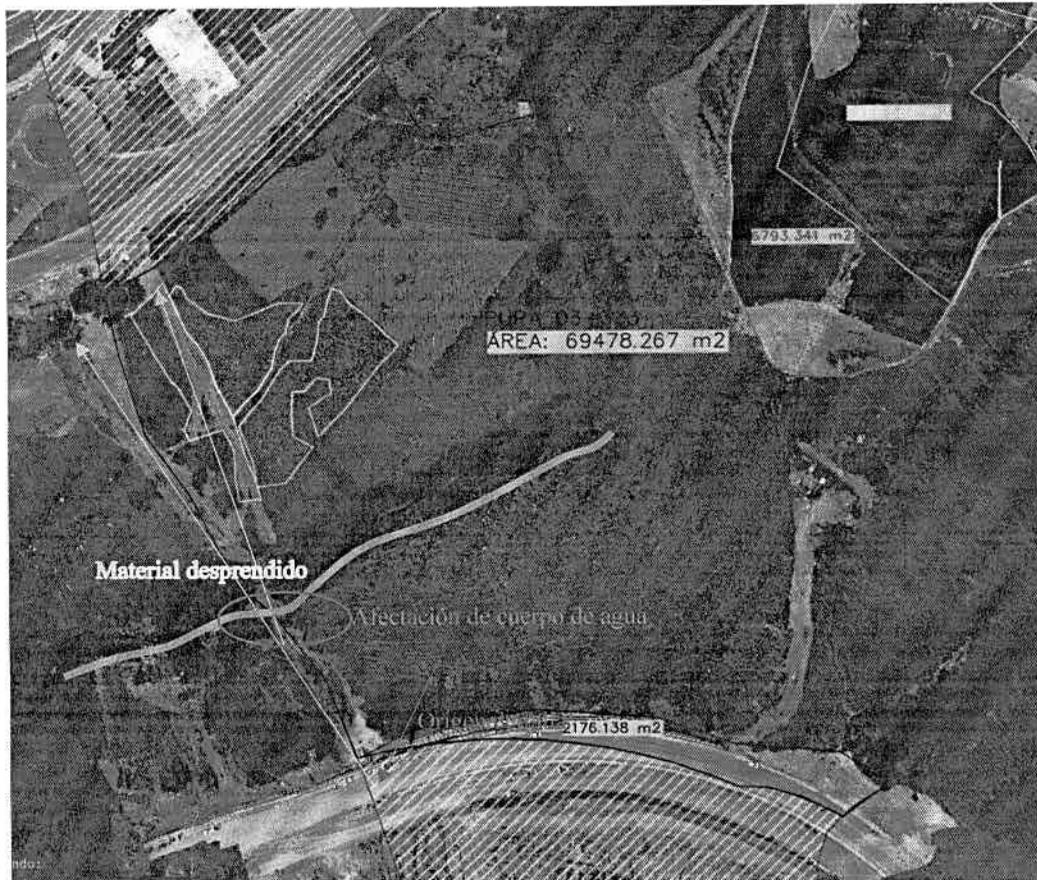
Localización de la afectación en los cultivos y cuerpo de agua por deslizamiento de CO 305

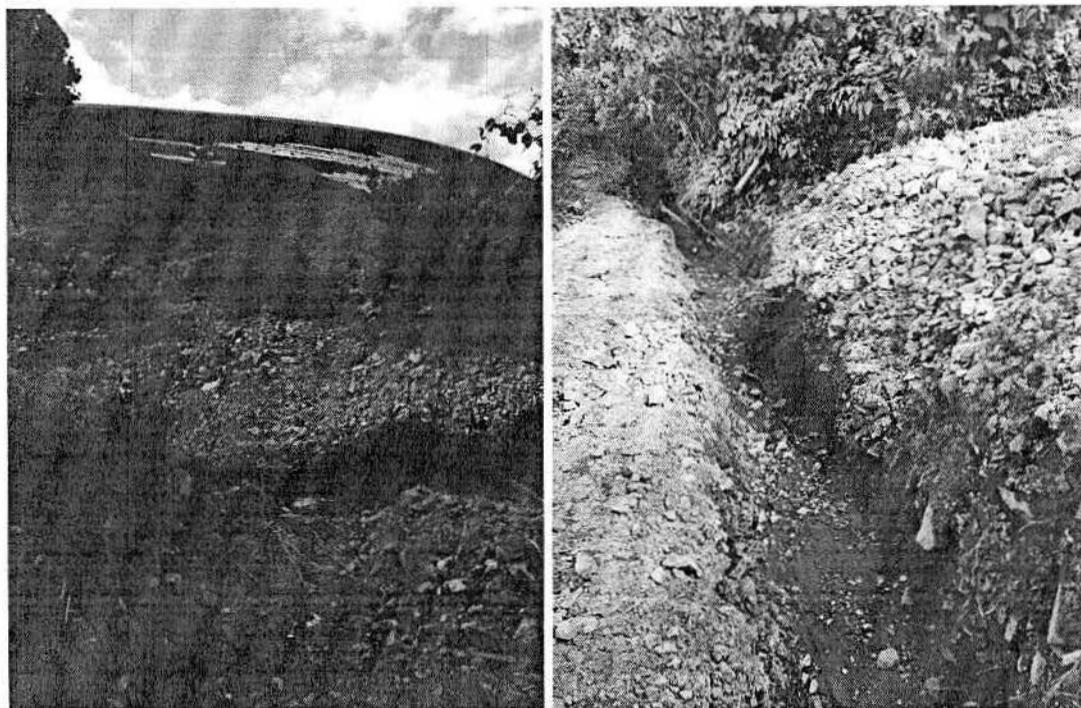
Además de las afectaciones propias por la caída de material del deslizamiento del CO 305 sobre el cultivo también el cultivo se ve afectado por la suspensión del servicio de riego derivado del daño en el cuerpo de agua por caída de material, la afectación al cuerpo de agua es invaluable y causa daño al ecosistema local, la evaluación del daño, sobrepasa el alcance de la presente solicitud.

Sin perjuicio de lo anterior, se evalúan los daños materiales tangibles y consiste en el la dotación de caudal real en el distrito de riego corresponde a 55.06 LPS (Según acta de reunión del día 10-09-2020, donde se realizó el aforamiento de quebrada Quingal), el cual se vio impactado a partir día 22 de diciembre de 2020 y cuya afectación se incrementa ya que el daño no se ha reparado; además de lo anterior, la afectación directa sobre el área cultivada se reitera que es un área de 7309.91 m².

Daño de cuerpo de agua, que abastece a propietarios RUPA 3-0333 y otros

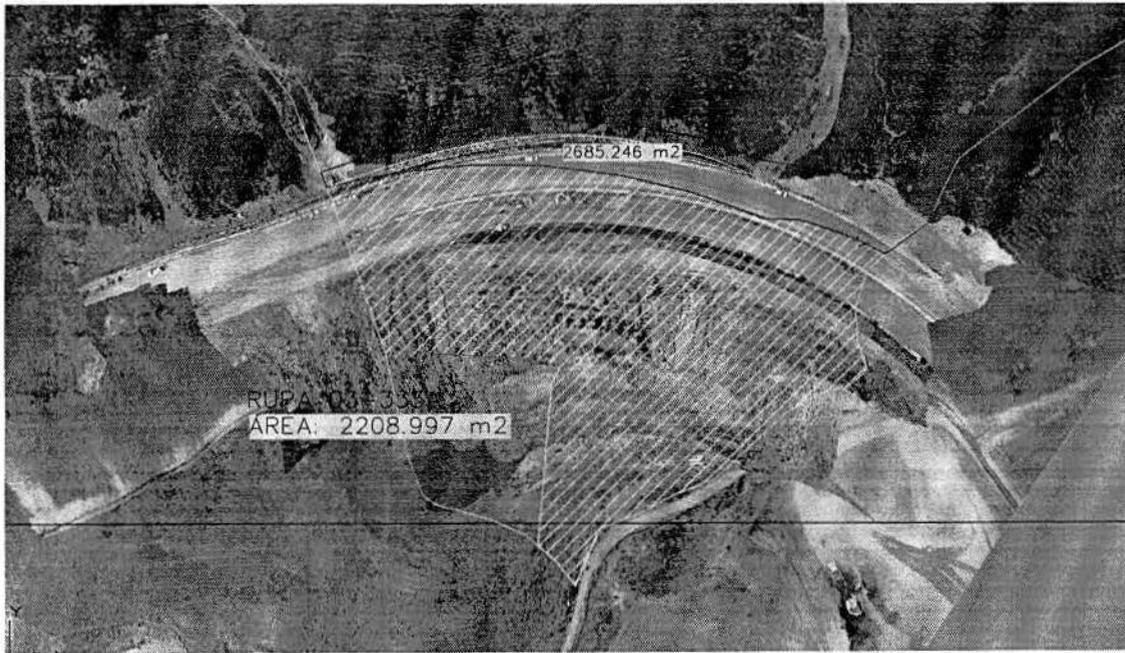
Con el deslizamiento del CO 305, en la cota mas alta del predio quedó un área sobrante de 2209 m², la cual en condiciones actuales presenta: i) imposibilidad de acceso, ii) reducción del área que hace inviable cualquier uso, iii) localización en zona de alto riesgo por la cercanía al borde del talud resultante luego de las intervenciones por el deslizamiento, cortes y estabilización. Por estas tres razones es ineludible que esta área deba ser adquirida como parte de las áreas del proyecto; y corresponde a 2209 m² aproximadamente.

4.3 Adquisición de área sobrante y requerida para obras realizadas CO305, Pruebas: Levantamiento topográfico y registro fotográfico.

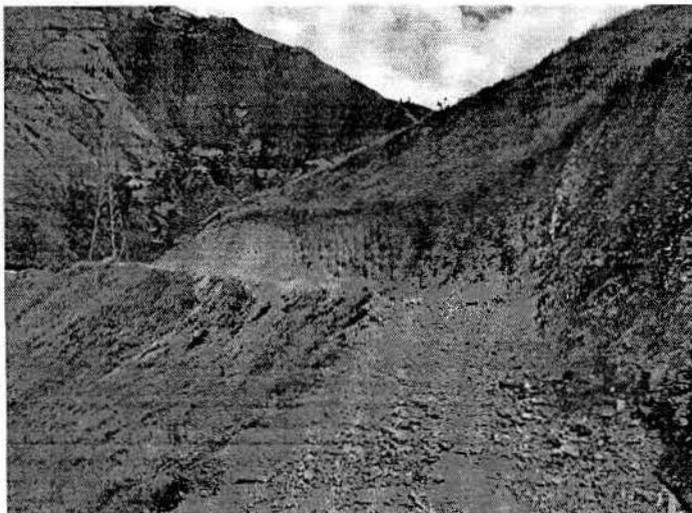
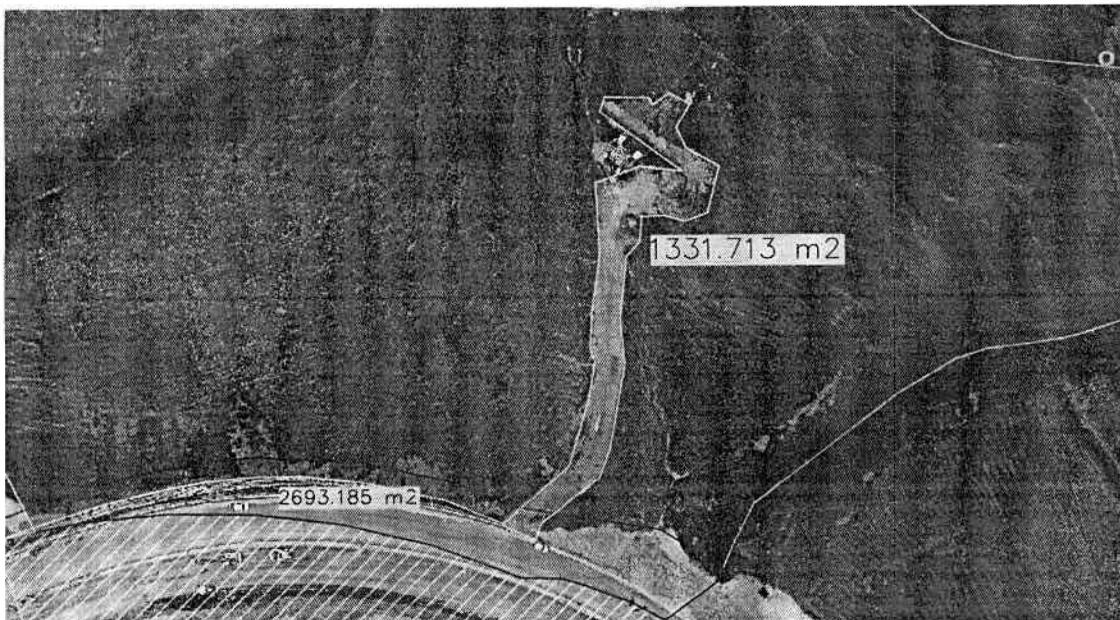
La CONCESIONARIA VIAL UNIÓN DEL SUR S.A.S. realizó vía de acceso hacia la torre de Energía, con el fin de desarrollar trabajos en este sector. Estas intervenciones no fueron socializadas con el propietario ni tampoco solicitaron autorización o previo aviso al propietario, lo cual califica como un acto abusivo por parte de los ejecutores de la Obra a cargo de la Concesionaria Vial unión de Sur. El daño se presenta en las siguientes imágenes, y resulta con un área de afectación de 1332 m2. Área que obedece a labores particulares del proyecto por lo cual, se considera que es un área para adquirir por la Concesionaria.

La construcción de estas obras comprende un área de 1331.713 m2 aproximadamente

4.4 Adquisición de área de la vía de acceso a Torre de Energía, Pruebas: Levantamiento topográfico y registro fotográfico.
