Fecha de elaboración: 24 04 2019

TIPO DE ACTA DE VECINDAD:

Arcoleta - Branja

REGISTRO FOTOGRÁFICO

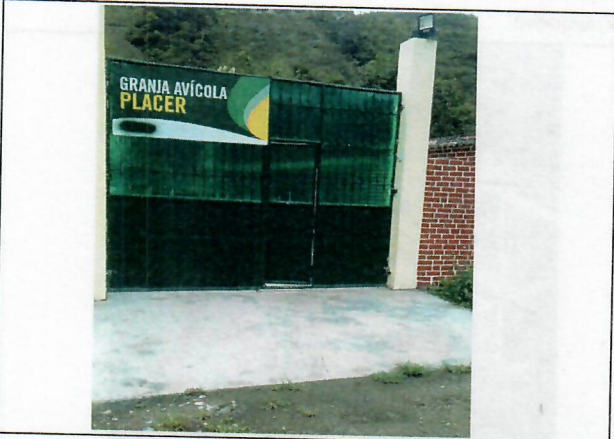
Fachada frontal de instalaciones de granja avícola el placer

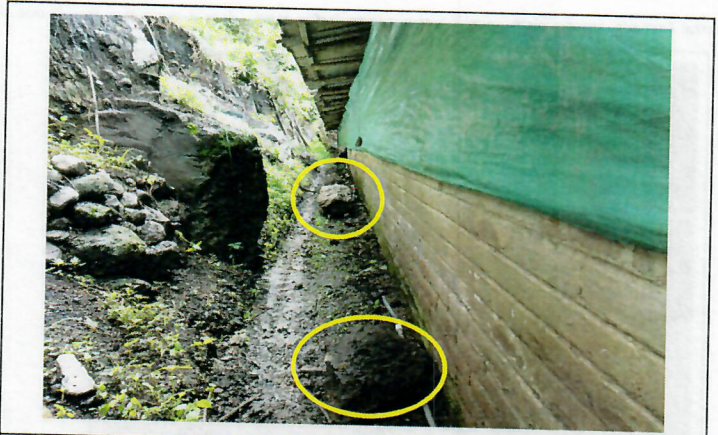
Rocas que cayeron al interior del predio según refiere administrador, afectando parte de la cubierta del galpón

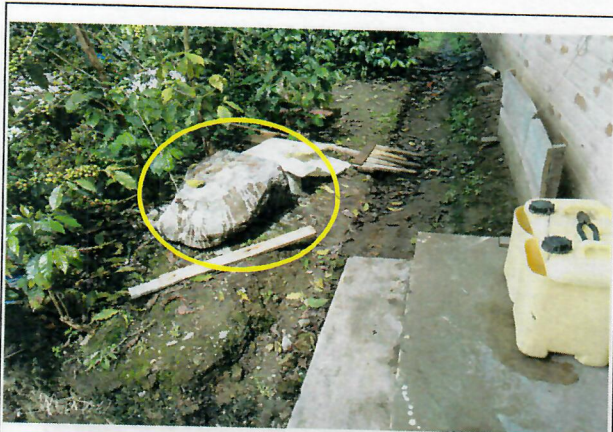
Roca que cayó al interior del predio afectando cubierta y parte de una viga y una columna del galpón

- En área de cubierta se fracturaron aproximadamente 10 hojas de fibrocemento y 1 hoja de policarbonato por la cual ingreso la roca que afecto parte de columna y viga
- En costado izquierdo del galpón se fracturo parte de columna y viga superior
- Afectación en tubería para bebederos en nipple.

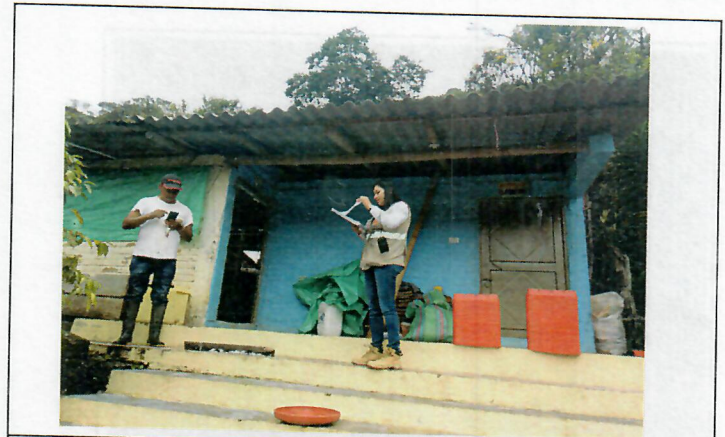
Fachada de galpón afectado por la caída de rocas

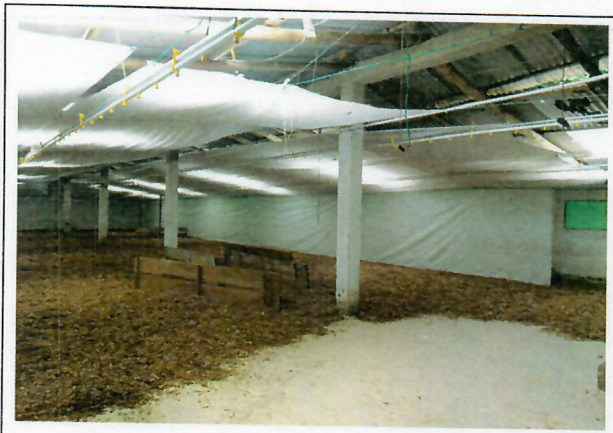
Parte interna del galpón afectado

Se inspecciona el galpón afectado, el cual en el momento se observa con reparaciones y sin ningún riesgo estructural.

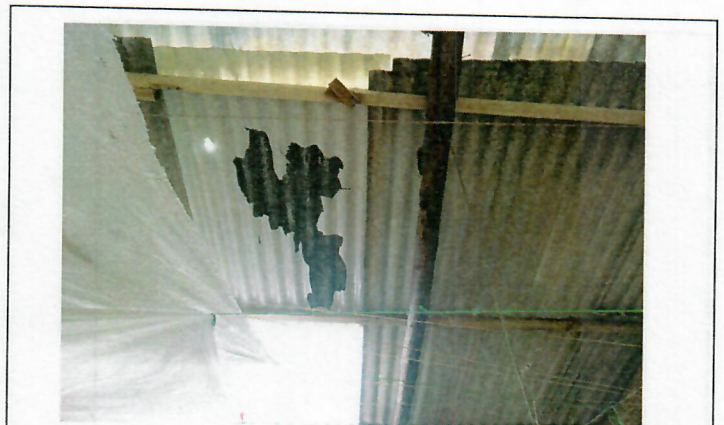
Hoja de policarbonato de cubierta con fracturas, por esta parte fue por donde entro la roca que afecto además parte de viga y columna

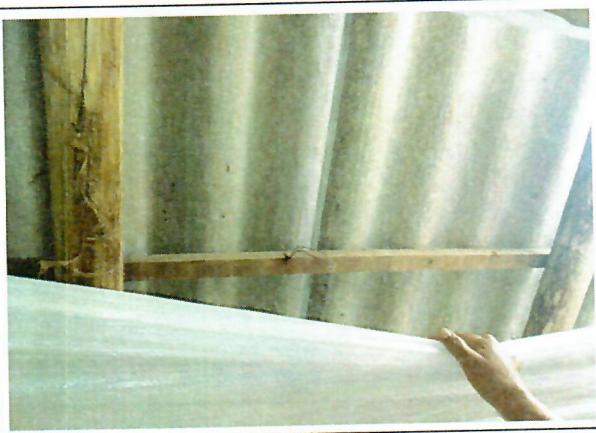
Tejas de fibrocemento instaladas recientemente para reparar otros daños en área de cubierta de galpón

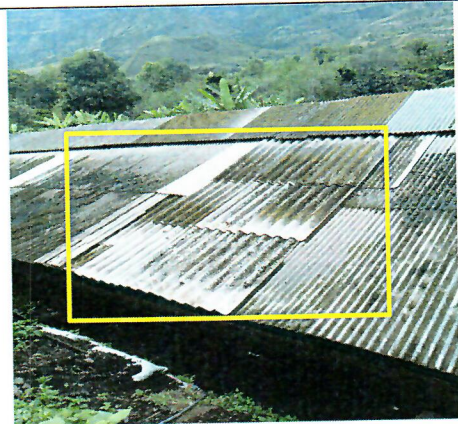
Tejas de fibrocemento instaladas recientemente según refiere el administrador, para reparar otros daños en área de cubierta de galpón.

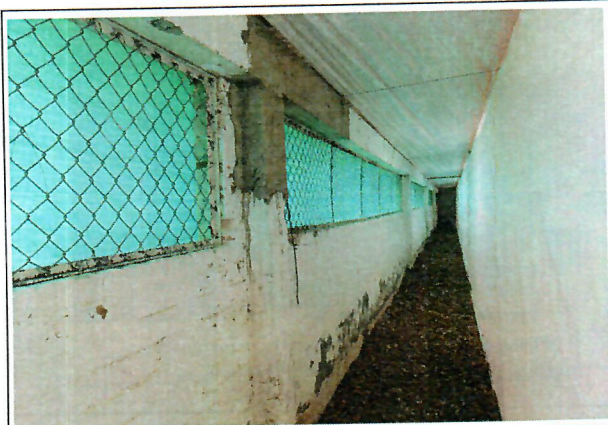
Reparación de parte de viga superior y columna número 2 de costado izquierdo del galpón, según refiere administrador

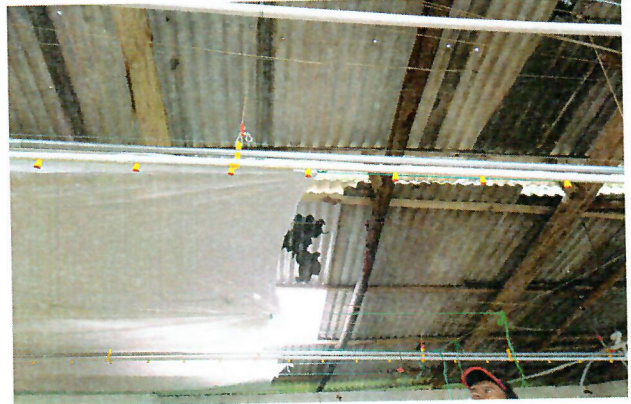
Tubería para bebedero de nipple que según refiere el administrador también fue reparado por parte de la propietaria
