ACTA DE VECINDAD

UNIDAD FUNCIONAL: UF 3

DEPARTAMENTO: Nariño MUNICIPIO: Iles VEREDA: El porvenir

Dirección: El Porvenir / los Balcones Nombre propietario: Jaime Alirio Soto C.C. 87.511.324

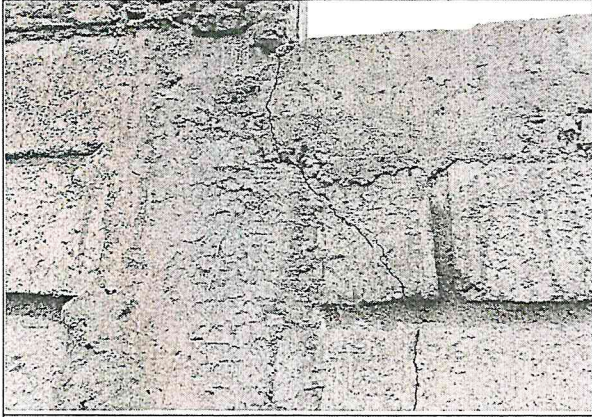
Fisura en el muro de cerramiento en la parte frontal causado por golpe de una volqueta del consorcio SH

Fisura en el muro frontal del cerramiento, ubicada al costado derecho. El propietario manifiesta que fue una volqueta la que ocasiono el daño.

El propietario manifiesta que una volqueta del consorcio SH al girar por la vía que colinda con su predio golpeo su muro de cerramiento en mampostería en bloque causándole un fisuramiento.

Se hace registro fotografico evidenciando dicho golpe y las fisuras causadas, el propietario solicita le sea arreglado este daño en la medida que las obras que se realizan por la zona se encuentren prontas a culminar, siempre y cuando los daños no representen un riesgo tanto para las estructuras como su integridad.

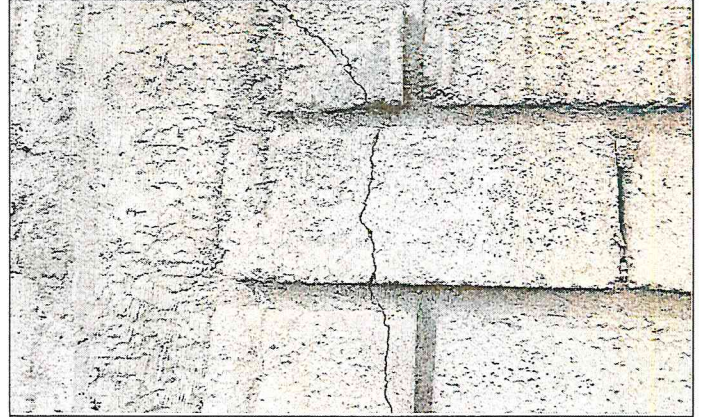
Fisura en el muro frontal del cerramiento, ubicada al costado derecho. El propietario manifiesta que fue una volqueta la que ocasiono el daño.

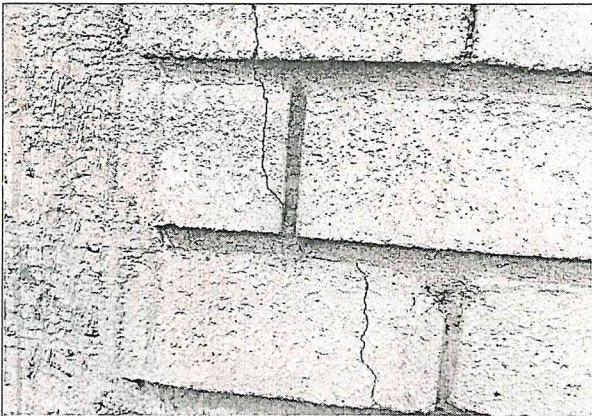
Fisura en el muro frontal del cerramiento, ubicada al costado derecho. El propietario manifiesta que fue una volqueta la que ocasiono el daño.

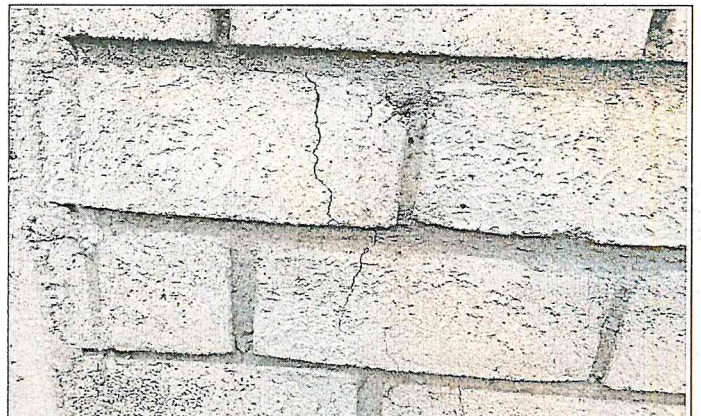
Fisura en el muro frontal del cerramiento, ubicada al costado derecho. El propietario manifiesta que fue una volqueta la que ocasiono el daño.

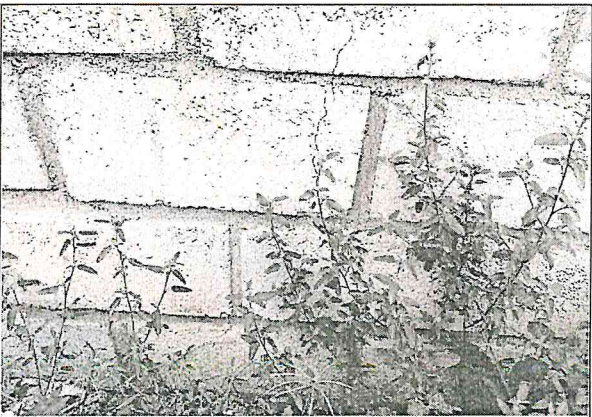
Fisura en el muro frontal del cerramiento, ubicada al costado derecho. El propietario manifiesta que fue una volqueta la que ocasiono el daño.
