PROYECTO DE CONCESION RUMICHACA - PASTO
CONTRATO DE CONCESIÓN NO 15 DEL 11 DE SEPTIEMBRE DE 2015

PROGRAMA DE ATENCIÓN AL USUARIO
SEGUIMIENTO DE PETICIONES, QUEJAS, RECLAMOS Y/O SOLICITUDES

REGISTRO FOTOGRÁFICO

ACTA DE VECINDAD

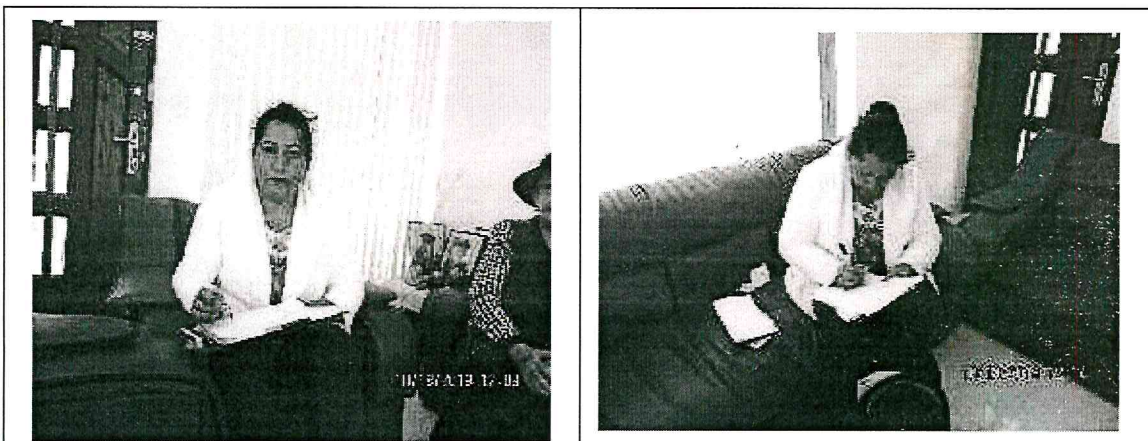
Se realiza seguimiento de acta de vecindad al caso impuesto por la GSAU 0452-19 Elsa Caicedo, se evidencia que las fisuras son pre existentes, se informa a la propietaria que se agendara una próxima visita para actualización de acta inicial.

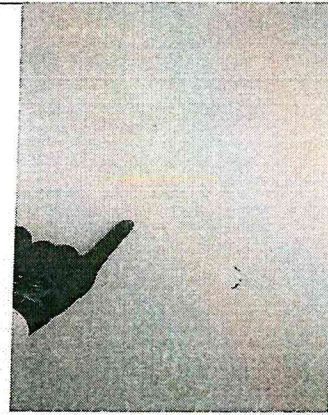
Fisura ubicada en el garaje, la cual persiste.

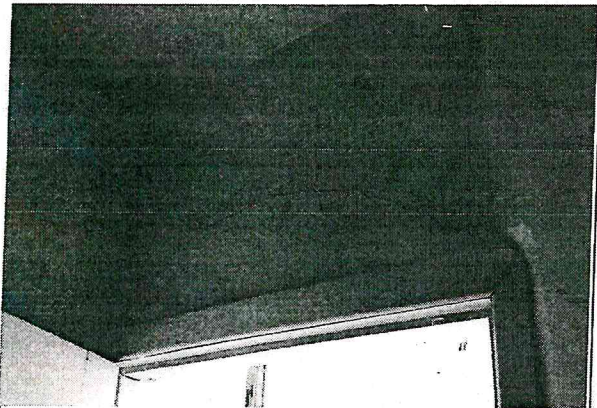
Fisura ubicada en la parte superior de la puerta para el acceso a la habitación 3.

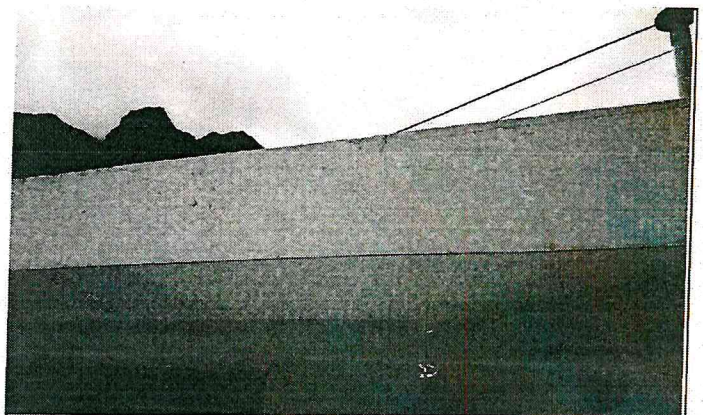
Fisuras ubicadas en el voladizo de la cubierta en la habitación 4.

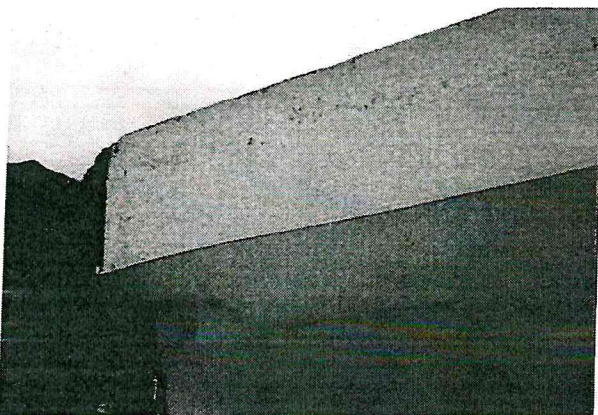
Fisuras ubicadas en el voladizo de la cubierta en la habitación 4.

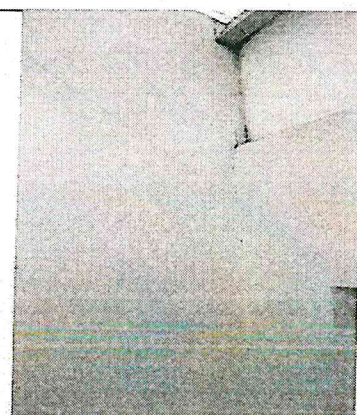
Fisura ubicada en la unión de los muros de la habitación 4 y la zona de lavado.

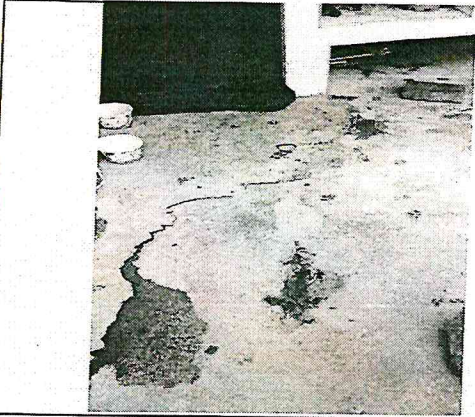
Desprendimiento del material superficial en el patio de terraza ubicado en el cuarto piso. Esta afectación también persiste.

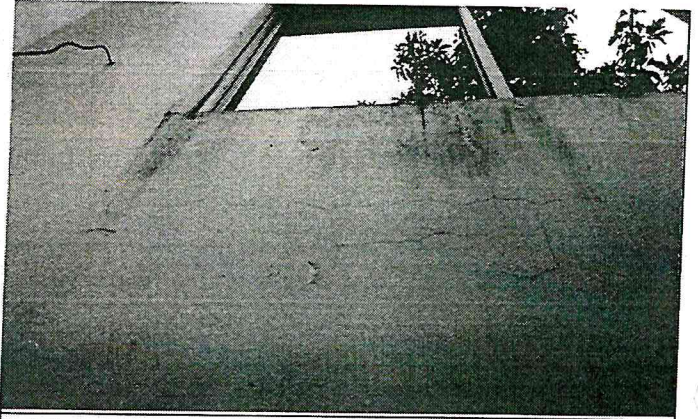
En la fachada posterior de la vivienda también se encuentran múltiples fisuras persistentes.
