ACTA DE VECINDAD

MUNICIPIO: Tias

Nombre propietario: Jesus Patiño

Primer Acta de seguimiento

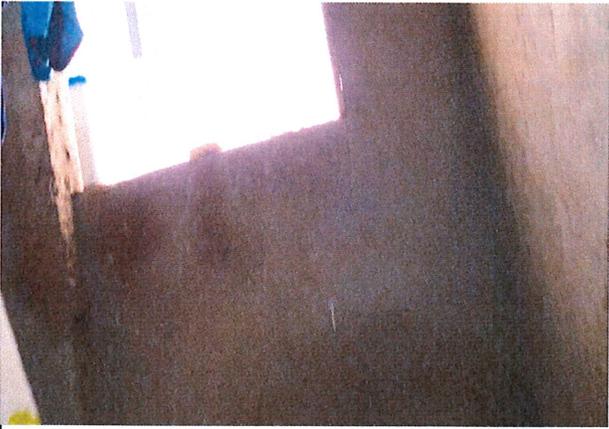
El baño 1 de la vivienda se observa con una fisura en el muro posterior, la cual fue causada por la caída de roca de uno de los taludes.

1. Se evidencia la caída de las rocas y se determina la reparación de las fisuras de los muros posteriores del baño 1 y 2.

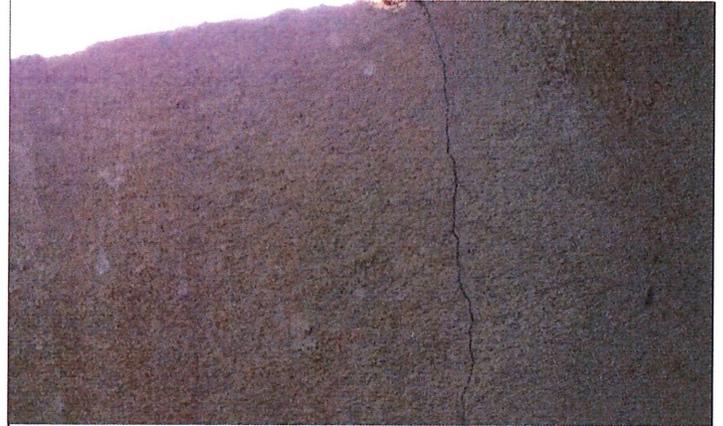
Detalle de la fisura del muro posterior del baño 1.

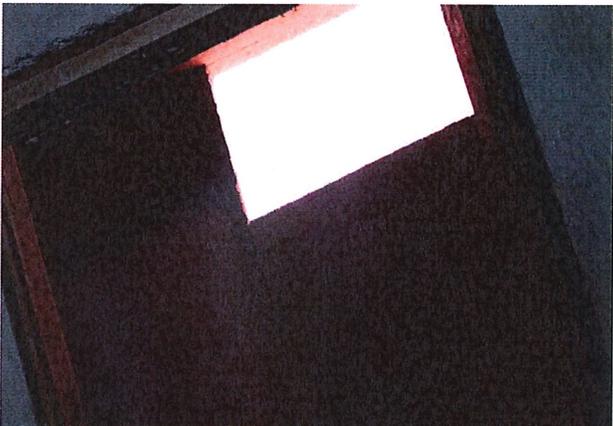
El baño 2 también se observa con dos fisuras en el muro posterior, la cual fue causada por la caída de roca de uno de los taludes.

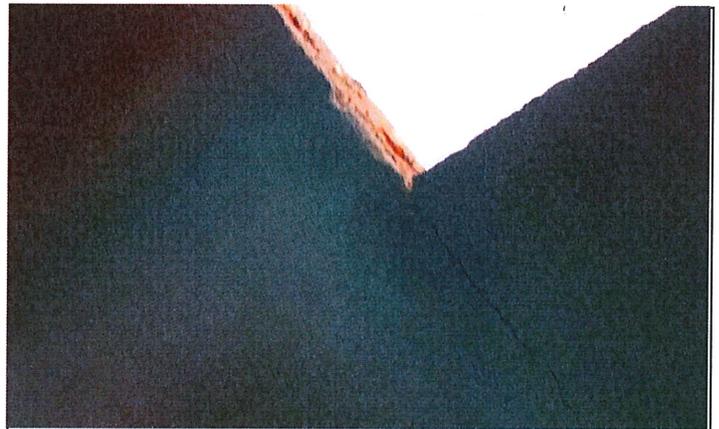
Detalle de la fisura del baño 2.

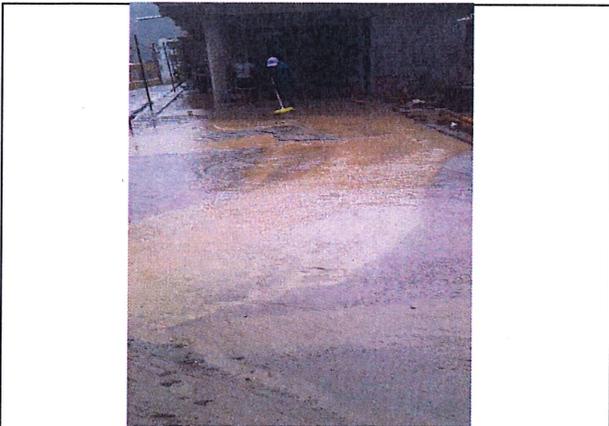
Imagen detallada del día de la caída de roca.

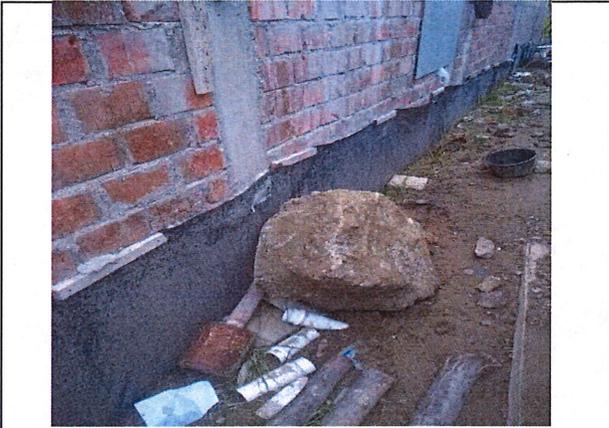
En la imagen se observan las rocas que impactaron los muros de los dos baños.
