ACTA DE VECINDAD

Fecha de elaboración: 26 11 19 No. DE ACTA 165-1
 UNIDAD FUNCIONAL: CF 2 TIPO DE ACTA DE VECINDAD: Final
 Fecha comunicación de visita 26 11 19 Inicial Seguimiento Final

Primer octa de seguimiento.
 Se realiza visita de seguimiento al tanque de abastecimiento de agua del sector la Esperanza, el cual fue afectado por la colisión de una volqueta.
 ANEXO: 81 fotos y 1 video.

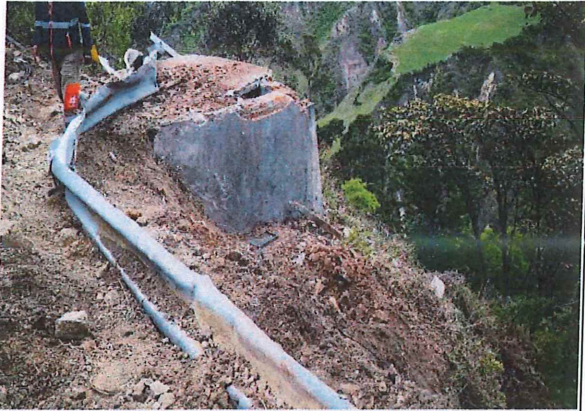
El tanque de abastecimiento de agua del sector la esperanza, en tablo bajo se observa construido en mampostería de ladrillo, terminado en su exterior con repello.

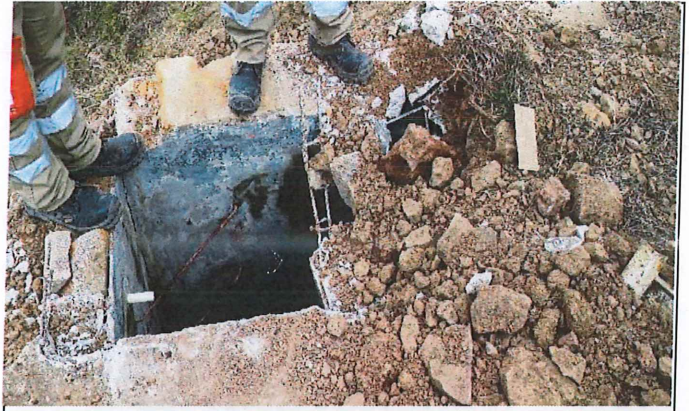
La losa superior impactada por la volqueta presenta fractura total y desplome parcial.
 En el interior del tanque se identifica grietas en todas las uniones de los muros del tanque.

La losa superior se observa fracturada por el impacto de la volqueta, además se observa desprendimiento del materia superficial y la tapa de inspección no se encuentra en el sitio.

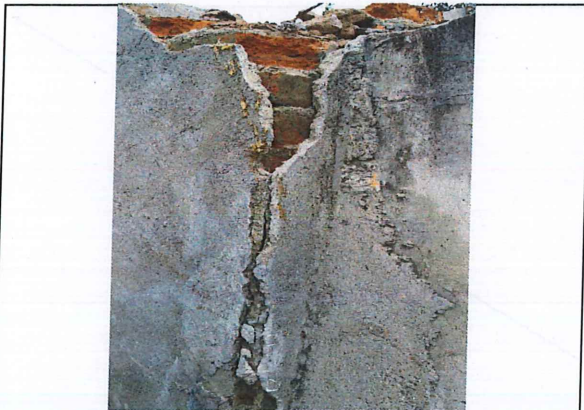
Las esquinas exteriores del tanque de almacenamiento de agua se encuentran afectados, donde se les observa grietas y desprendimiento del material superficial.

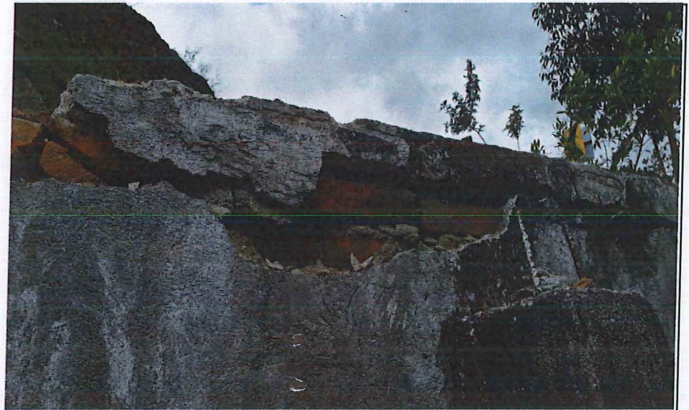
En la parte superior de todos los muros se observan con grietas y desprendimiento del material superficial.

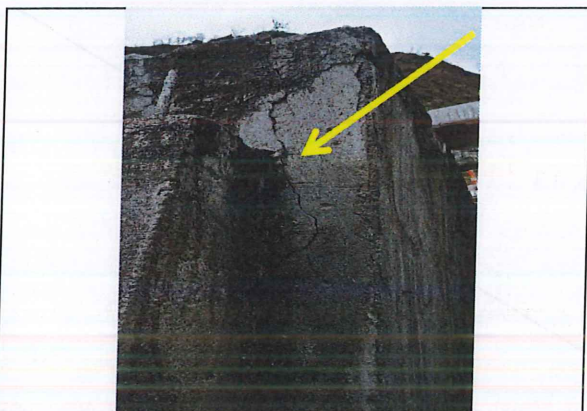
Fisura ubicada cerca a la columna derecha en la parte posterior del tanque.

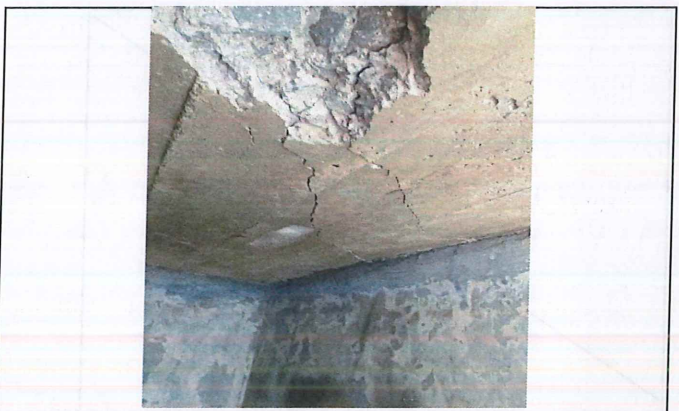
En la parte interna la losa se observa con múltiples roturas y con desprendimiento del material superficial.

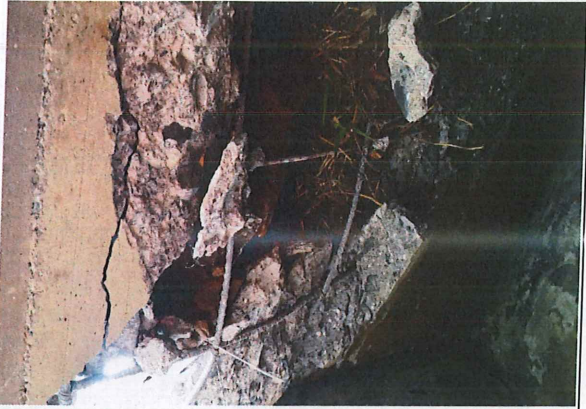
Estado actual de la losa superior del tanque de almacenamiento de agua.

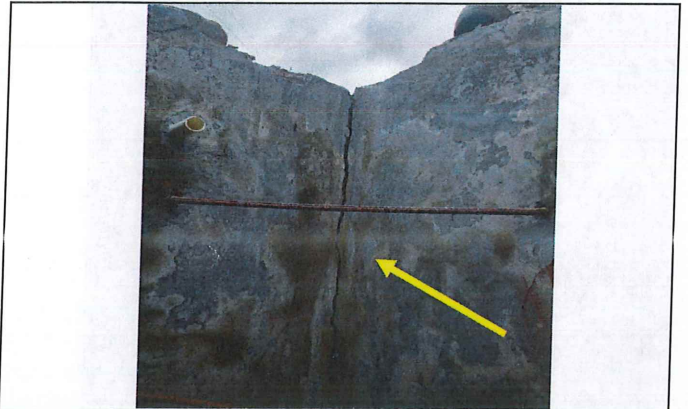
En la parte interne del tanque se hallan grietas en todas las uniones de los muros.

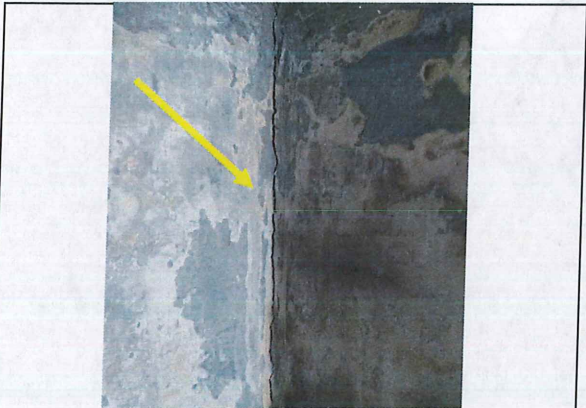
Grieta ubicada en una de las uniones de los muros en la parte interna.

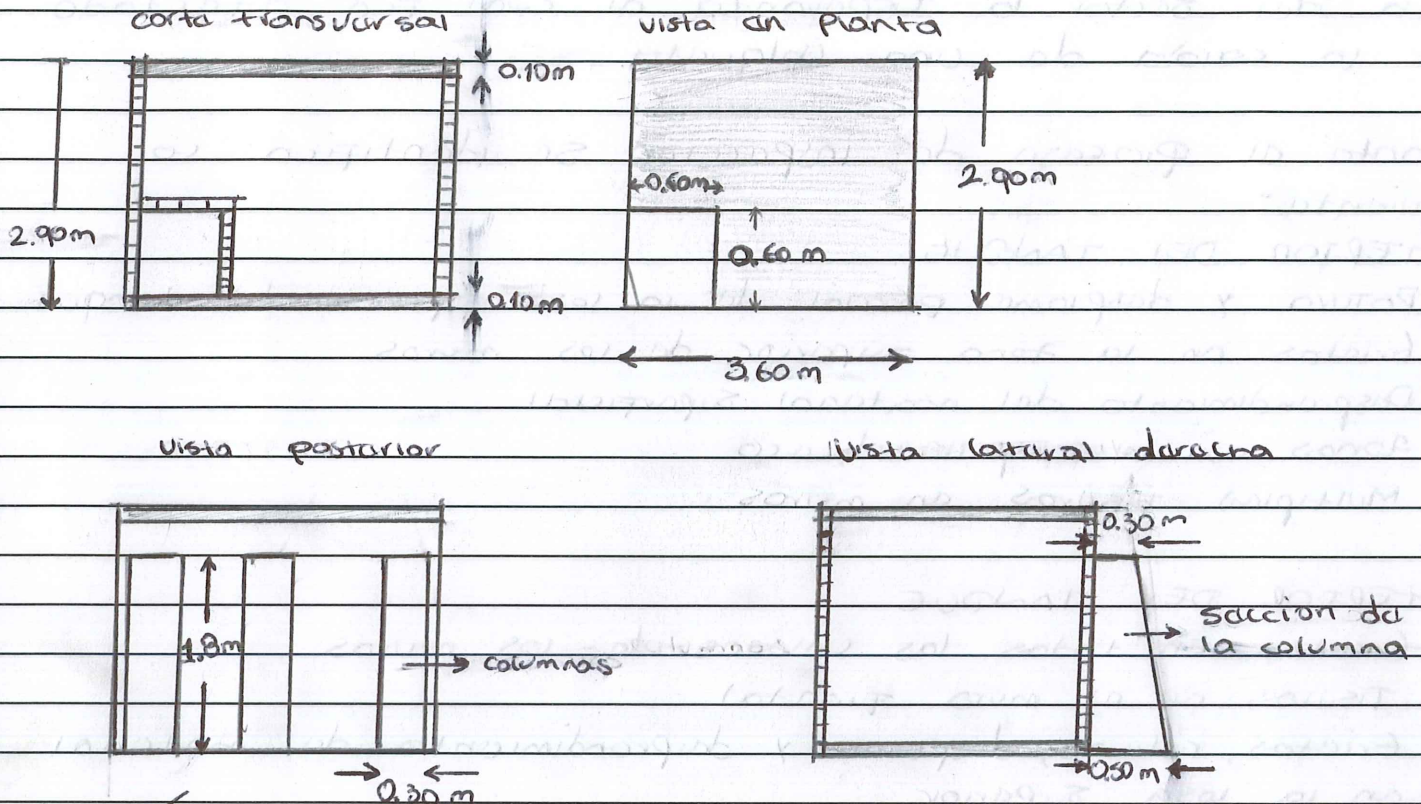
ESQUEMA Y DIMENSIONES

Tanque construido en mampostería de ladrillo, terminados en su exterior con revello y en su interior esmaltado con cemento. La losa inferior y superior son mallas (concreto reforzado) de un espesor de 0.12 m.
