Referencia: **Contrato de Concesión bajo el esquema de APP N°015 de 2015 Rumichaca-Pasto.**

Asunto: **Respuesta a Radicado R-02-2019101103255 del 11 de octubre de 2019 – Solicitud de compensación por los trabajos constructivos en la vereda de San Juan y Inspección a Vivienda.**

ACTA DE VECINDAD

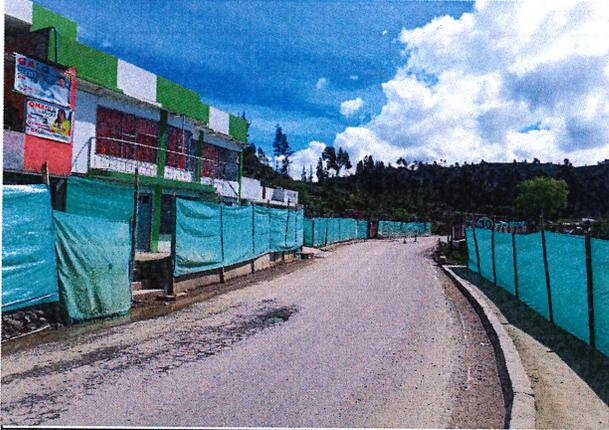
El predio se encuentra ubicado al margen derecho de la vía panamericana, su acceso es por la vía que comunica a la vereda de San Juan con el municipio de Contadero.

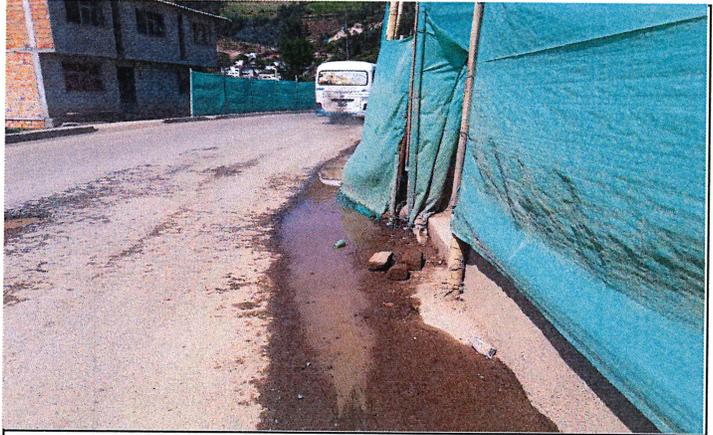
Propietaria manifiesta afectaciones en el acceso de su predio debido al represamiento de agua por sedimentación en la cuneta.

La propietaria nos manifiesta afectaciones en el acceso de su predio debido al arrastre de sedimentos por parte de los volquetes que ingresan al zodme 7.114B, nos refiere que estos sedimentos se acumulan en la cuneta que colinda con su vivienda y que la situación se agrava cuando se realizan humectaciones o lluvias en el sector, porque se convierten en lodo.

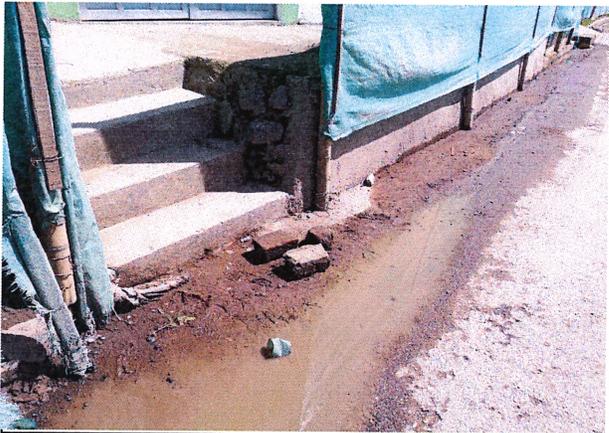
Nos refiere que los arrendatarios de su predio le presentan quejas por el difícil acceso.

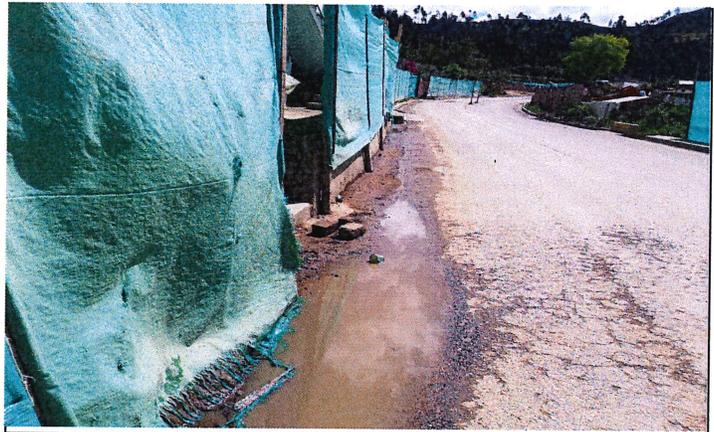
Nos refiere que los arrendatarios de su predio le presentan quejas por el difícil acceso.

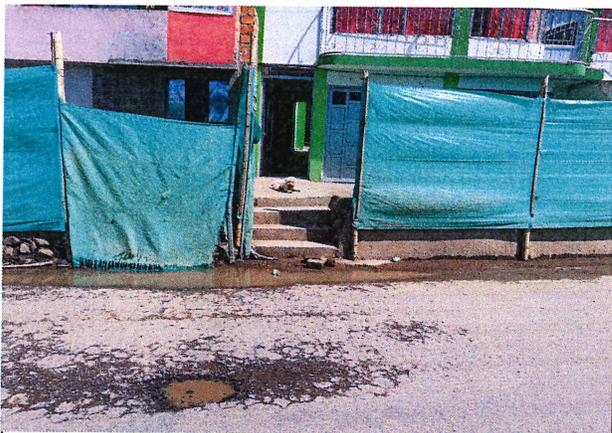
Nos refiere que los arrendatarios de su predio le presentan quejas por el difícil acceso.
