# ACTA DE VECINDAD

UNIDAD FUNCIONAL: UF-3

No. DE ACTA 120

VEREDA: Piñan Viejo

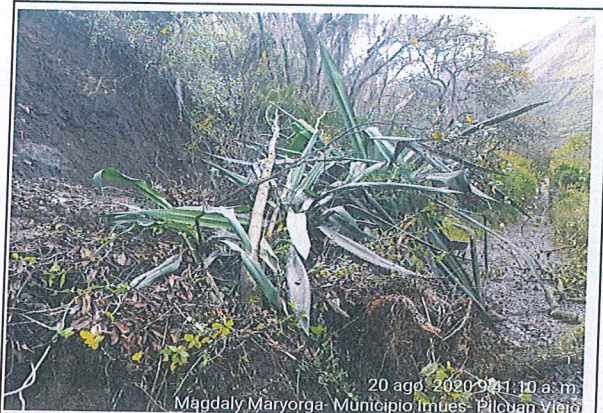
20 ago. 2020 9:41:10 a.m.  
Magdaly Maryorga- Municipio Imues- Pilcuan Viejo

Deslizamiento y acumulación de material de talud, desplante de diferentes arboles nativos, el predio se encuentra aledaño al corte 315 margen derecho de la via

La propietaria manifiesta que debido a las altas precipitaciones que se han presentado 3 días seguidos, el desdoble de las alcantarillas en la parte superior del talud, humedeció el talud generando un deslizamiento, el predio es aledaño al corte 315

Conclusión: En la inspección se evidencia que el desdote de la alcantarilla llega directamente a la zona en la que se realizó el deslizamiento.

El deslizamiento se generó a causa de acumulación de agua y altas precipitaciones.

\* Remoción de los escombros

\* Obra de estabilización para talud.

\* Realización de obras de drenaje.

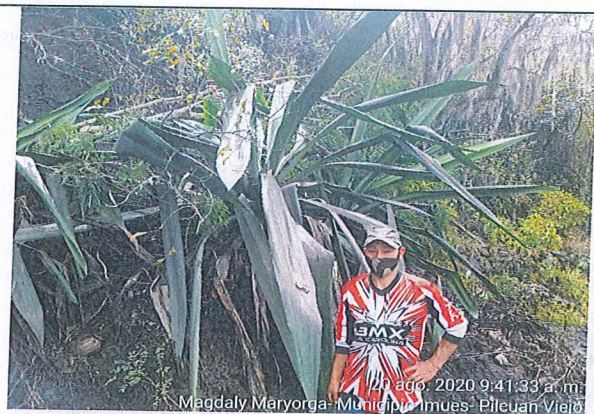
20 ago. 2020 9:41:33 a.m.  
Magdaly Maryorga- Municipio Imues- Pilcuan Viejo

Desplante de diferentes especies arboreas, debido a deslizamiento generado por alto grado de precipitaciones y escorrentias. 3 guayacanes, 2 acacias, 6 tulipan africanos, 3 agaves gigantes, 4 arbustos camaron rojo 5 plantas de higuerrill, 3 arboles de gualanday y una docena arbustos de romero

También se observa el daño (afectación a) a árboles nativos 3 guayacanes, 2 acacias, 1 tulipán africanos, 3 agaves gigantes, 4 arbustos Camaron rojo, los guayacanes y acacias son árboles adultos, 5 plantas de Hiquerilla, 3 árboles de qualanday que tienen 8 años, Una docena de arbustos de romero

\* La reposición de las especies descritas anteriormente

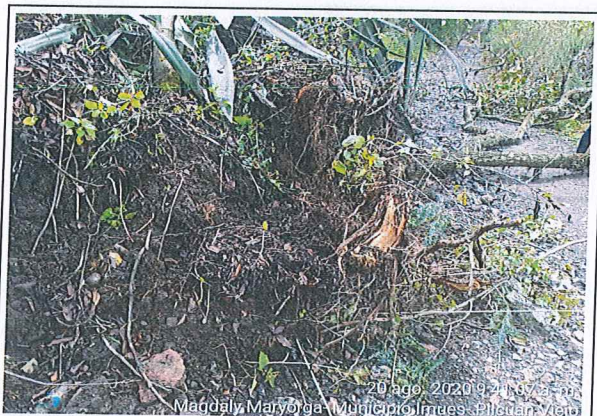
20 ago. 2020 9:41:37 a.m.  
Magdaly Maryorga- Municipio Imues- Pilcuan Viejo

Vista general de deslizamiento de tiene un area aproximada de 12 m x 8 m

La longitud aproximada de deslizamiento es de 12m, hay presencia de escombros (tierra y roca y cobertura vegetal y árboles nativos), la altura aproximada del talud es de 8m.

El agua genera surcos y erosión debido a la esorrentica que se genero por el desdoble de las alcantarillas

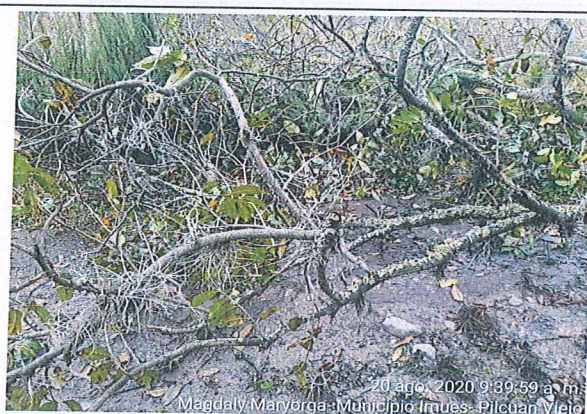
20 ago. 2020 9:39:59 a.m.  
Magdaly Maryorga- Municipio Imues- Pilcuan Viejo

Desplante de diferentes especies arboreas, obstaculizando la via de acceso a la finca, carretable

La señora refiere que hubo taponamiento de exceso (vial) a la vía finca las juntas, el suceso fue en horas de la noche, lo que le impide el sacar productos de la finca y acceder a la misma.

\* Aderación de la vía conreteable.

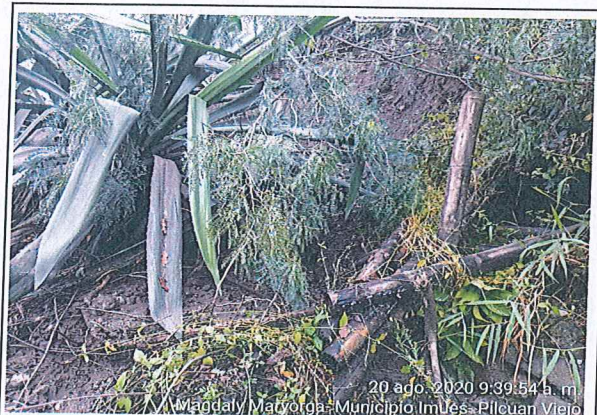
20 ago. 2020 9:39:54 a.m.  
Magdaly Maryorga- Municipio Imues- Pilcuan Viejo

Afectacion en cercado de guaduas

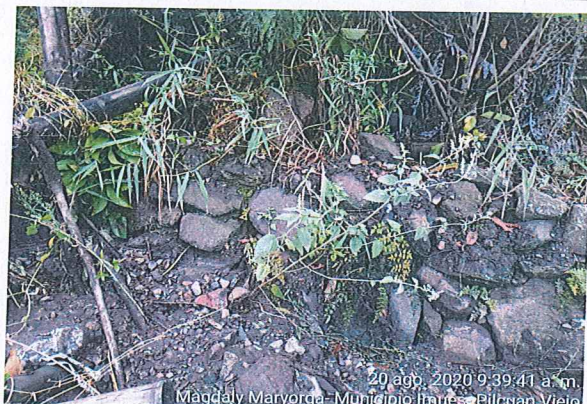
20 ago. 2020 9:39:41 a.m.  
Magdaly Maryorga- Municipio Imues- Pilcuan Viejo

Daño en muro armado en rocas de longitud aproximada de 12 m por 1.5 metros de alto y 0.40 metros de ancho.

De la misma manera se vio afectado un muro en roca de 1,50m de alto por 40cm de ancho

\* Construcción de muro en roca

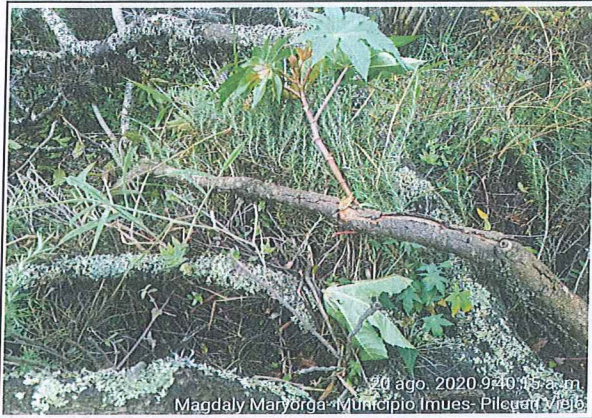
Afectacion una docena de arbustos de romero
