# ACTA DE VICINDAD

No. DE ACTA 091-1

DEPARTAMENTO: Nariño MUNICIPIO: Imues VEREDA: Pedregal

PR Inicial: 02+140 PR Final: 02+151 Margen: Derecho  Izquierdo

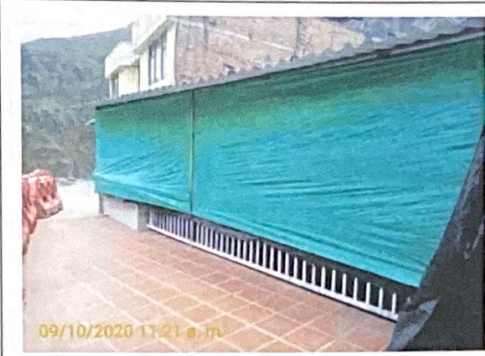
FOTO 1. Fachada frontal de la vivienda.

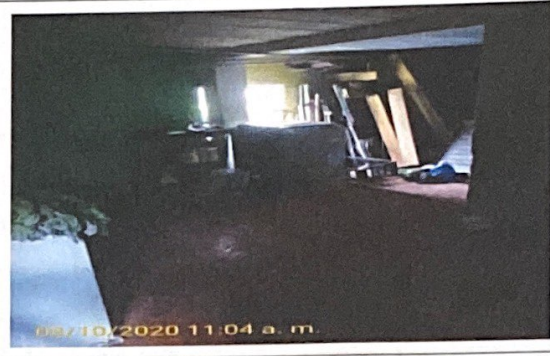
FOTO 2. Sala de subnivel de la vivienda.

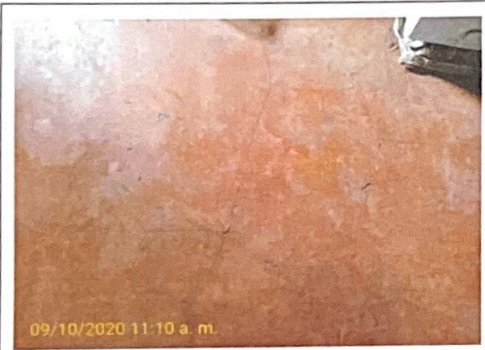
FOTO 3. Múltiples fisuras en piso de concreto con acabado en mineral rojo.

- Bodega: muros en mampostería en ladrillo con acabado en repello y pintura, muro frontal en buen estado, no presenta ninguna fisura, muro lateral derecho sin ninguna evidencia de fisuras ni grietas, muro lateral izquierdo, con detenedor por retro de clavos, muro posterior no presenta fisuras, piso en concreto con mineral rojo cielo falso repellado y pintado, el piso presenta múltiples fisuras.

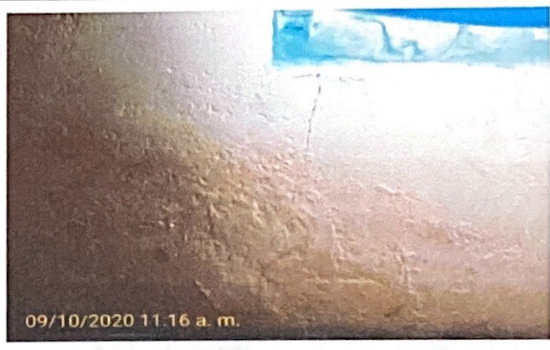
FOTO 4. Grieta en muro inferior izquierdo de ventana.

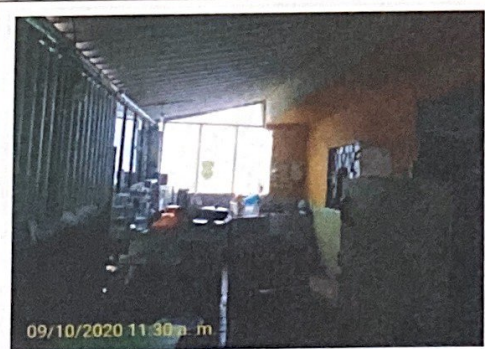
FOTO 5. Zona de restaurante

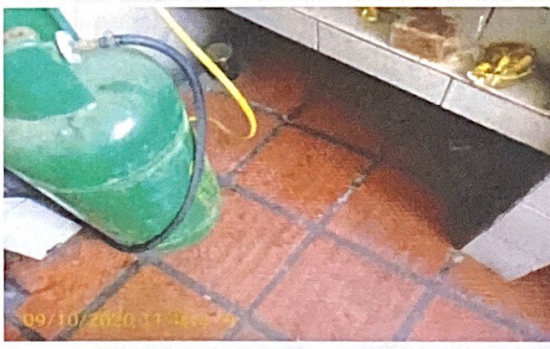
FOTO 6. Piso enchapado en cerámica en buen estado.

- Sala: Muros en mampostería en ladrillo con acabado en repello y pintura, muro frontal sin evidencia de fisura ni grietas, muro lateral izquierdo no se observa ninguna fisura, muro lateral derecho no presenta fisuras está en buenas condiciones se observa puerta para acceder a bodega, piso enchapado en cerámica en buen estado, cielo falso repellido y pintado con presencia de humedad.

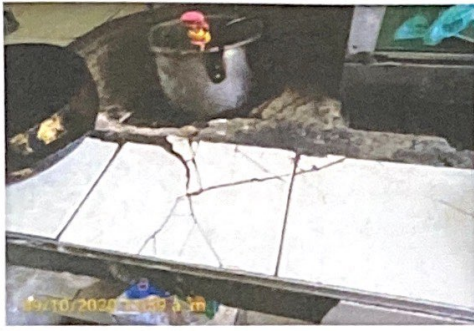
FOTO 7. Piezas de enchape ceramica en meson de ceramica.

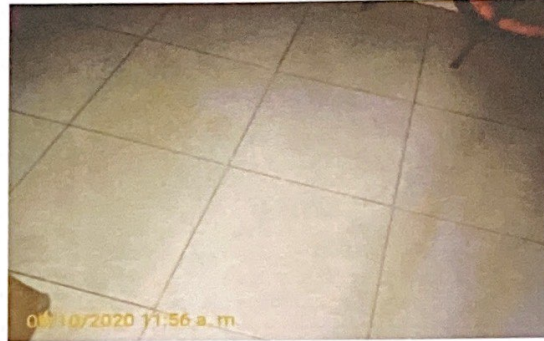
FOTO 8. Enchape de piso de sala en buenas condiciones.

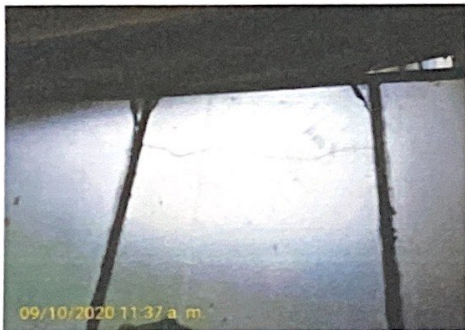
FOTO 9. Vidrio quebrado en ventana de cocina.

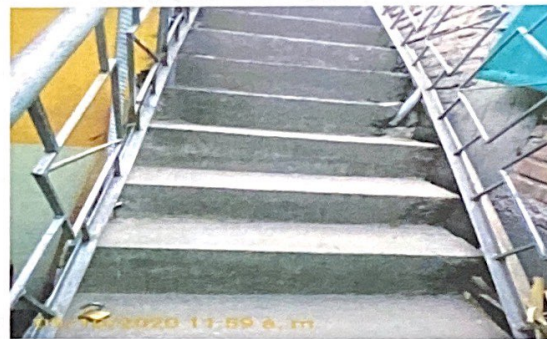
FOTO 10. Gradas en concreto con deterioro natural.

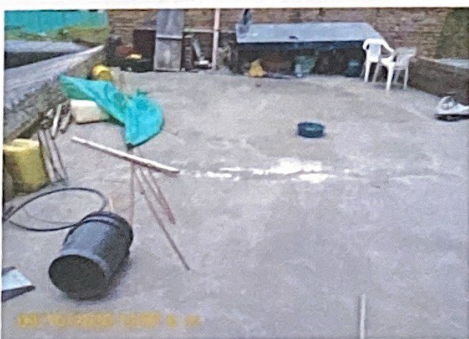
FOTO 11. Piso de terraza con desprendimiento de material y deterioro natural.

• Teraza: El ingreso se realiza por gradas en concreto con deterioro natural, presenta el piso múltiples fisuras, en la parte fronta se observa muro de altura 50 cm en mampostena en ladrillo en cual tiene deterioro natural y desprendimiento de material, en parte central de muro se observa varilla de hierro en corrosión.

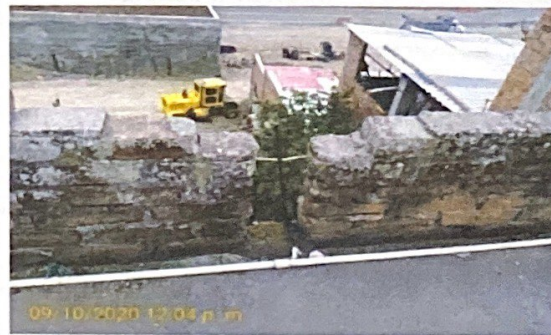
FOTO 12. Muro en mamposteria en ladrillo con desprendimiento de material, ademas se evidencia varilla de hierro en corrosión.
