### ACTA DE VECINDAD

No. DE ACTA 071

UNIDAD FUNCIONAL: 3

Dirección: PILCOAN - LA PECTA Nombre propietario: AURENTINA MELIDA BRAVO CAICEDO C.C 37-006.220

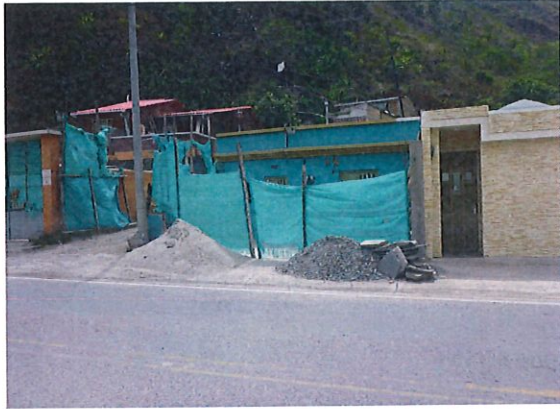
ESTADO ACTUAL DE FACHADA PRINCIPAL DE VIVIENDA,  
CUBIERTA CON POLISOMBRA CON DESGASTE POR USO Y  
TIEMPO

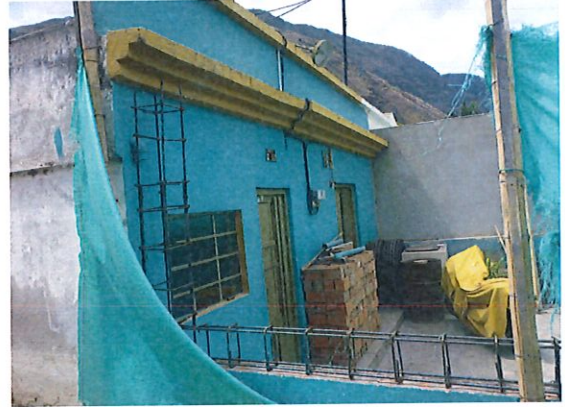
COSTADO IZQUIERDO DE FACHADA DE VIVIENDA EN ESTADO DE  
CONSTRUCCION

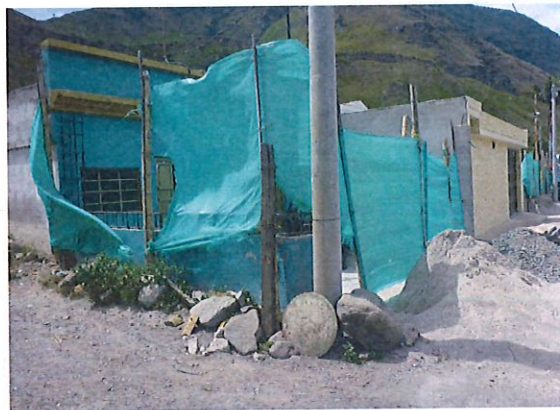
VISTA COSTADO IZQUIERDO DE FACHADA DE VIVIENDA, CON PRESENCIA DE  
MATERIAL DE CONSTRUCCION SOBRE ANDEN EN CONCRETO, POLISOMBRA CON  
DESGASTE POR USO Y TIEMPO
