CONCESIONARIA VIAL
UNIÓN DEL SUR

ACTA DE VECINDAD

No. DE ACTA 386

UNIDAD FUNCIONAL: UF-3

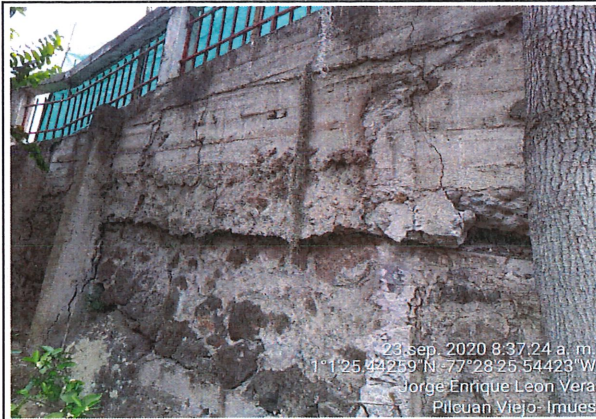
Identificación de muro de cerramiento desde el área interna del predio, el cual presenta múltiples afectaciones debido a las diferentes actividades que se realizan en corte 314. (compactación, corte, transito de maquinaria pesada)

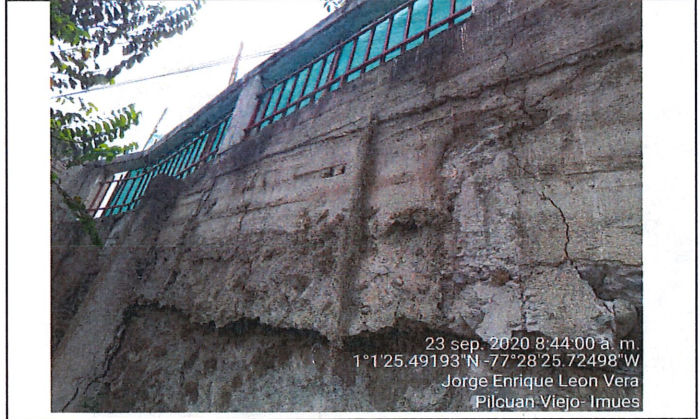
Muro de cerramiento elaborado en roca armada, el cual presenta múltiples grietas de gran envergadura y se encuentra desplazado, en su cara externa presenta acabado en repello.

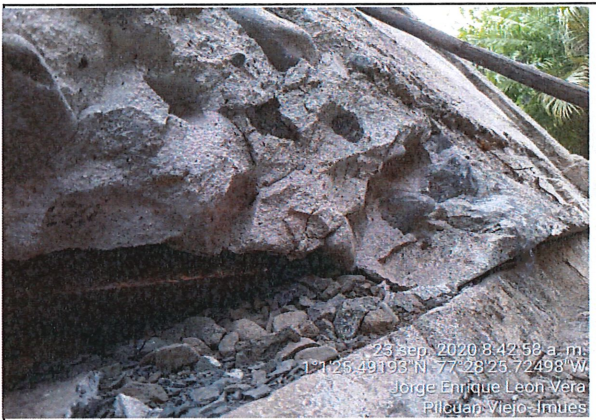
Muro de cerramiento: se encuentra afectado con desprendimiento de agregados en zonas puntuales.

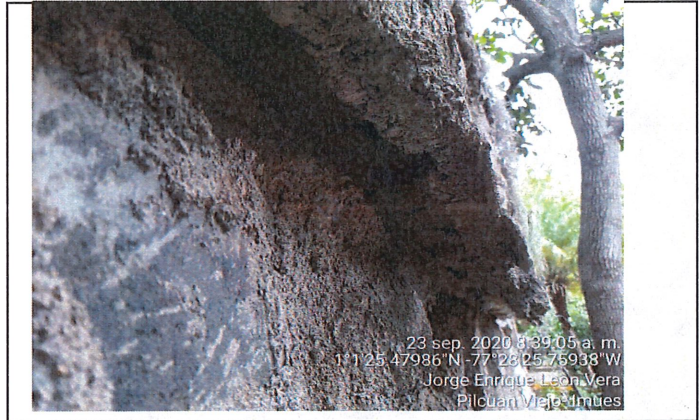
Identificación de desplante y desplazamiento de muro de cerramiento en zona inferior esto es de tipo longitudinal

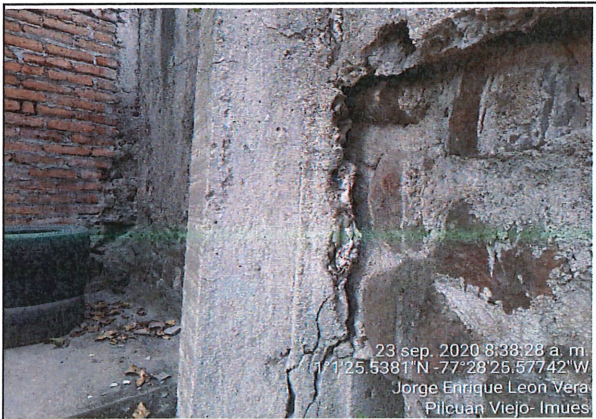
Afectación en columna 1 la cual presenta múltiples grietas y fisuras con desprendimiento de agregados

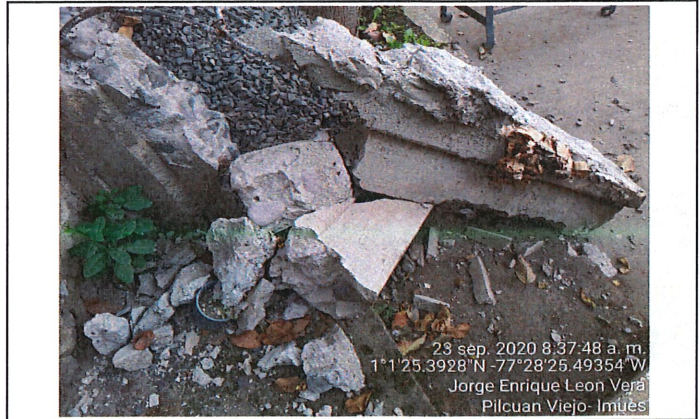
Afectación en columna 2 presenta colapso en su totalidad, se evidencia acumulación de escombros.

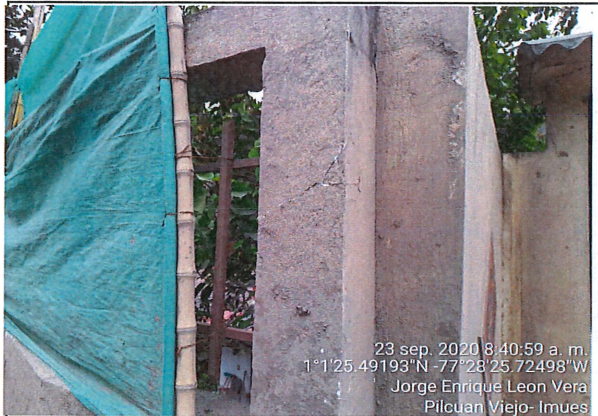
Zona exterior del muro de cerramiento el cual tiene afectación en sus acabados, se observa múltiples grietas transversales y longitudinales.

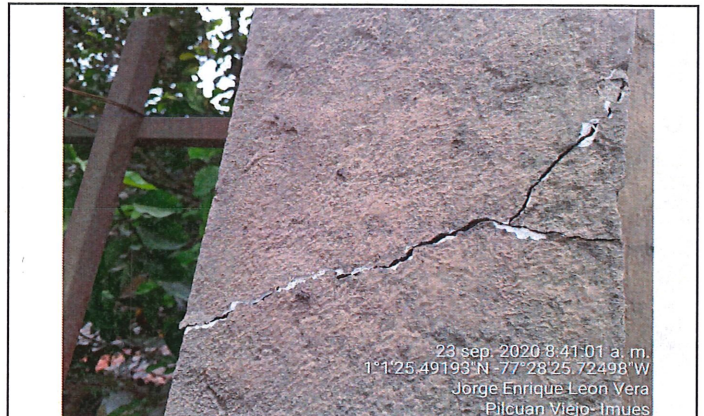
Grietas longitudinales en columna de muro superior de cerramiento.

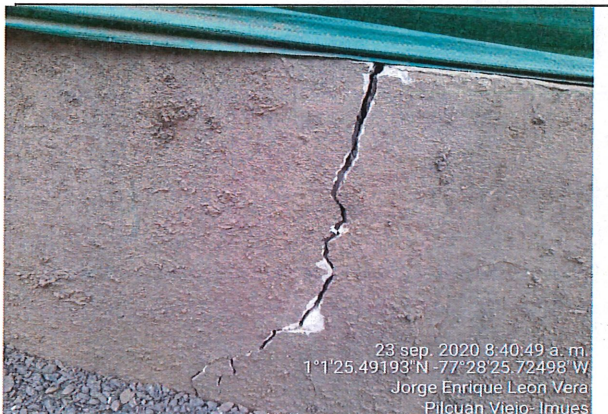
Evidencia de grieta transversal en muro de cerramiento en la zona superior colindante a vía panamericana, cara externa.

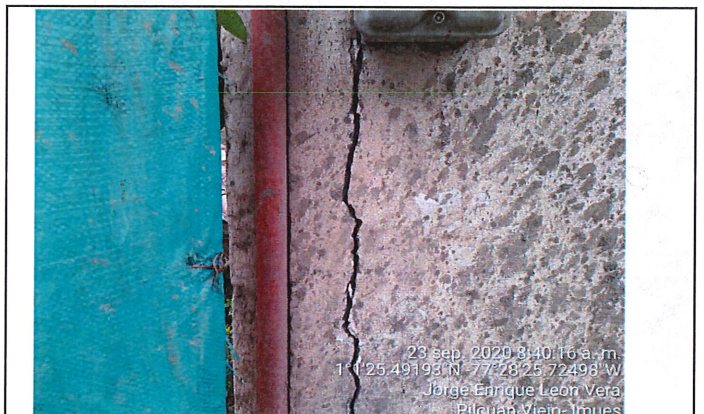
Grieta longitudinal en borde de columna que se encuentra en borde externo.

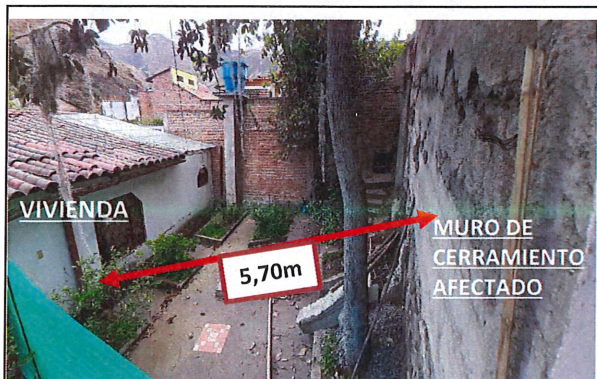
Identificación de distancia entre muro de cerramiento afectado y fachada frontal de la vivienda.

La distancia que hay entre el muro de cerramiento y la fachada frontal de la vivienda es de 5,70 m de muro a muro y de muro en afectado a cubierta de vivienda es de 5,20 m aproximadamente.

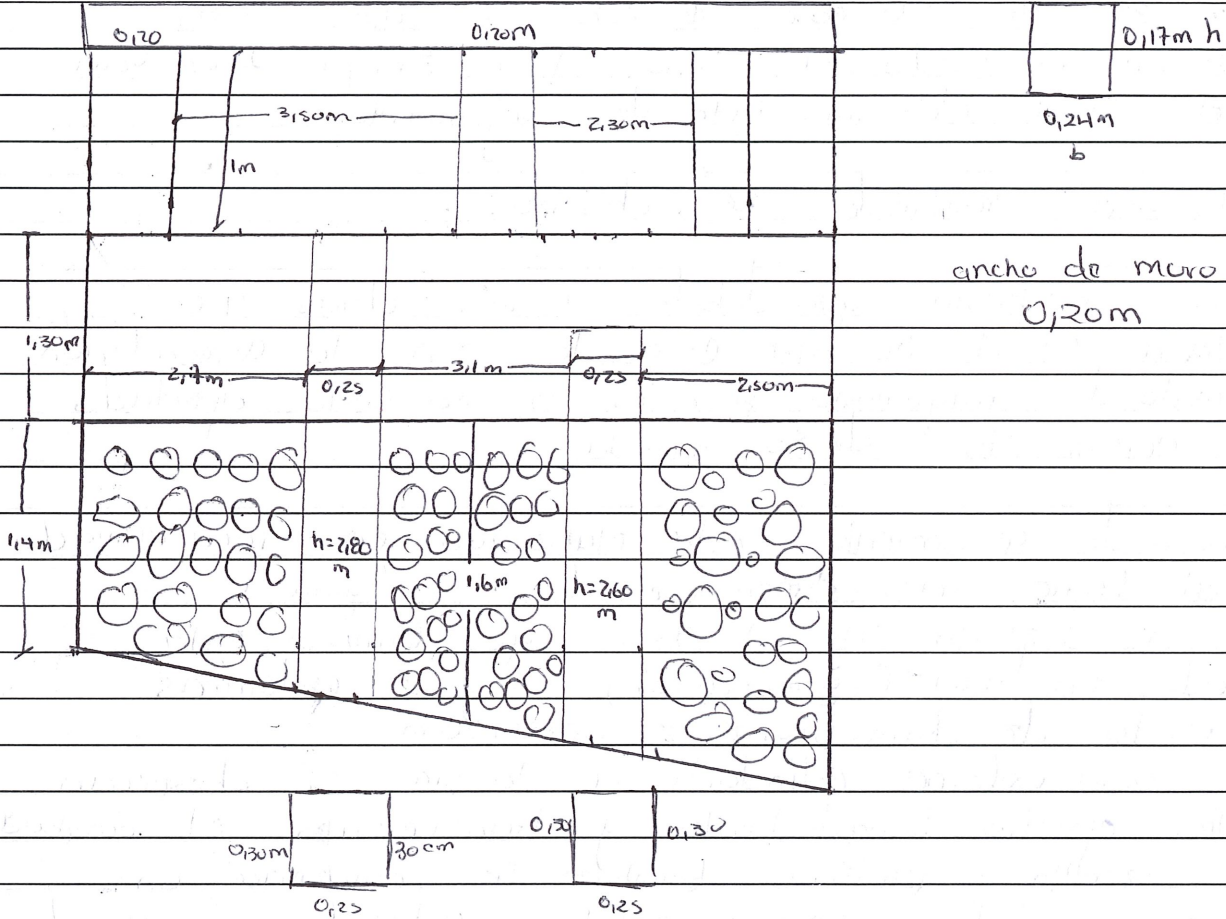
Figura ①

El muro de cerramiento está elaborado en roca amada el cual tiene unas dimensiones de: Ver figura 1

ancho de muro
0,20 m
