Referencia: **Contrato de Concesión Bajo el Esquema APP N° 015 del 11 septiembre de 2015.**

Asunto: **Respuesta a Solicitud con Radicados R-02-20201215-03274.**  
**"Presunta Afectación vías comunitarias, sector Porvenir."**  
R 003274-20

**OFICIO CVUS 00245-21 Respuesta a Solicitud con Radicados R-02-20201215-03274.  
"Presunta Afectación vías comunitarias, sector Porvenir."**

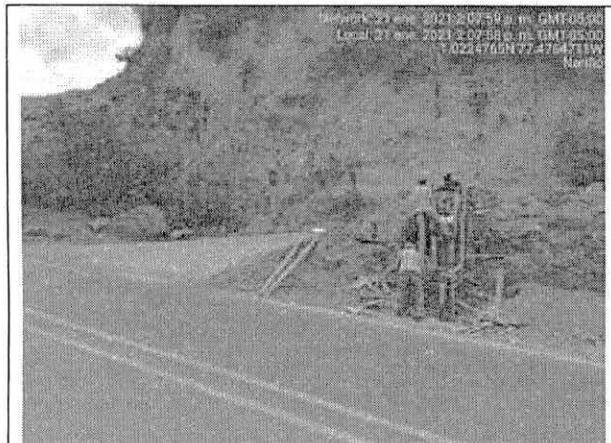
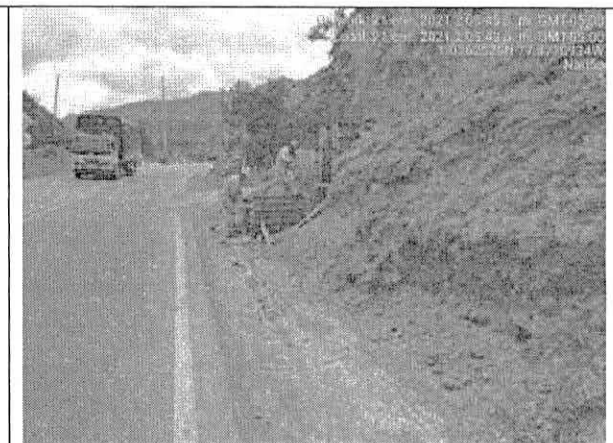
<p><b>Fecha:</b> 21/01/2021 <b>Descripción:</b> Construcción dissipador, vía de acceso Condominio los Balcones.</p>	<p><b>Fecha:</b> 21/01/2021 <b>Descripción:</b> Construcción dissipador, vía de acceso Condominio los Balcones.</p>

Como medida de manejo se adelanta la construcción de un dissipador, el cual recibirá las aguas que provienen de la vía de acceso, para así evitar la erosión del talud y el arrastre de material. De igual forma en la inspección realizada en campo, no fue posible evidenciar la afectación o deterioro en la infraestructura de dicha obra, según lo mencionado en el oficio.

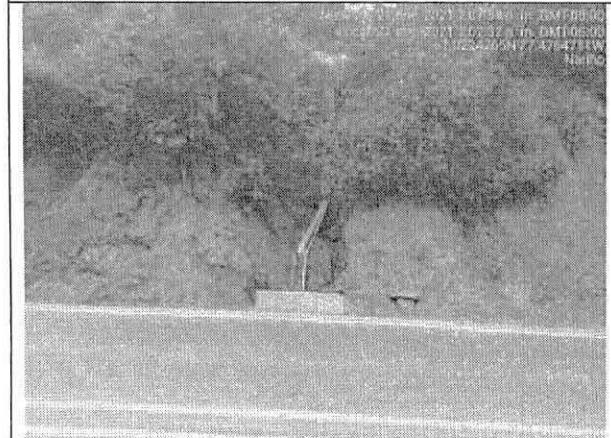
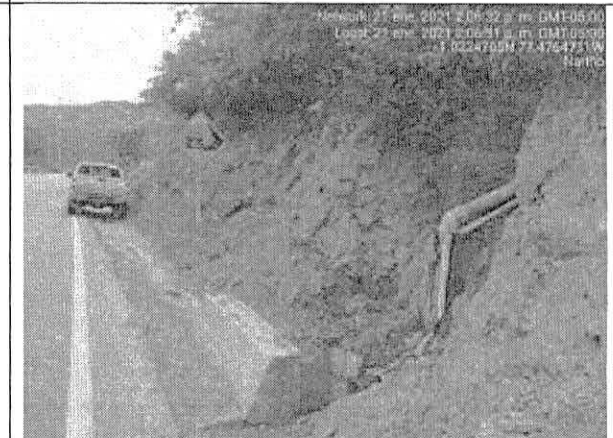
En atención a su petición del asunto, nos permitimos manifestar que con respecto a la alcantarilla ubicada en la actual vía panamericana a 40 metros de distancia a la entrada del conjunto residencial los Balcones y vía de acceso que comunica a la capilla el porvenir, ésta presta un servicio en el manejo de las aguas de escorrentía superficiales del sector, recolectando así las aguas lluvias de la vía panamericana y de la vía de acceso, por lo cual no es posible realizar la reubicación de dicha obra hidráulica.

<p><b>Fecha:</b> 21/01/2021 <b>Descripción:</b> Inspección alcantarilla ubicada en vía panamericana sector Porvenir.</p>	<p><b>Fecha:</b> 21/01/2021 <b>Descripción:</b> Inspección alcantarilla ubicada en vía panamericana sector Porvenir.</p>

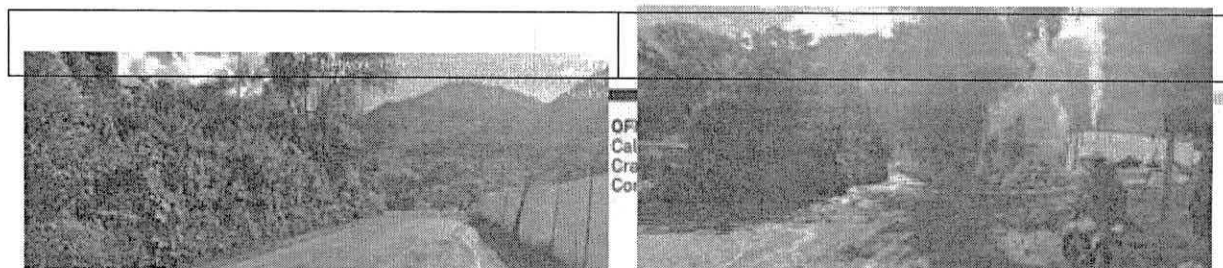
En relación a la afectación de la vía de acceso en mención, por el deslizamiento de material desde el sector denominado pan de azúcar, está vía a la fecha no se ha visto afectada por algún acontecimiento como el nombrado en el oficio, el estancamiento del agua en época de lluvias, se presenta por las aguas de escorrentía superficial que recoge la vía desde la parte alta, también influyen las fugas que presenta las manguera que recorren por la margen derecha de la vía propiedad de distintos moradores del sector y por el rebose del tanque de almacenamiento de agua, que está ubicado en la entrada de la mina Capulí, lo cual, de manera conjunta aportan al deterioro de la capa de rodadura de la vía, generando así las afectaciones nombradas en el oficio.

<p><b>Fecha:</b> 13/01/2021 <b>Descripción:</b> Estado actual vía de acceso, sector Pan de Azúcar – entrada mina calle-capilla el Porvenir</p>	<p><b>Fecha:</b> 13/01/2021 <b>Descripción:</b> Estado actual vía de acceso, sector Pan de Azúcar – entrada campamento mikel-capilla el Porvenir.</p>

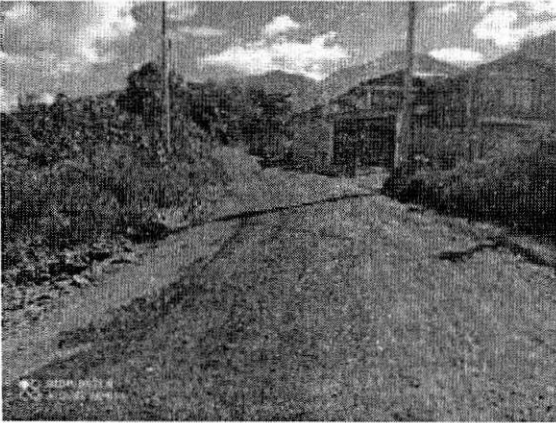
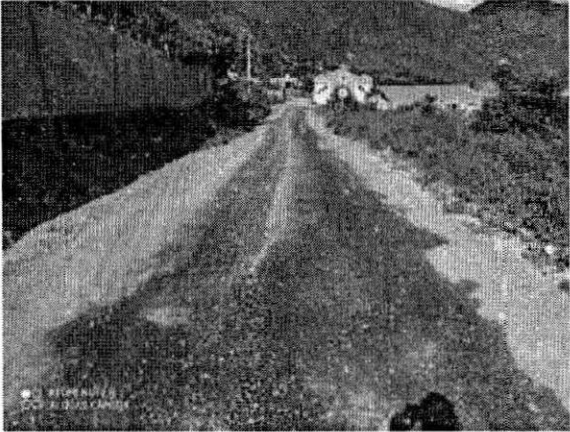
<p><b>Fecha:</b> 13/01/2021 <b>Descripción:</b> Estado actual vía de acceso, sector Pan de Azúcar – capilla el Porvenir.</p>	<p><b>Fecha:</b> 13/01/2021 <b>Descripción:</b> Estado actual vía de acceso, sector Pan de Azúcar – capilla el Porvenir.</p>

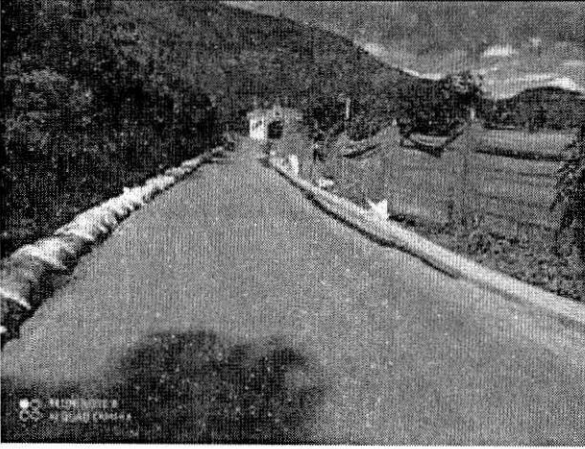
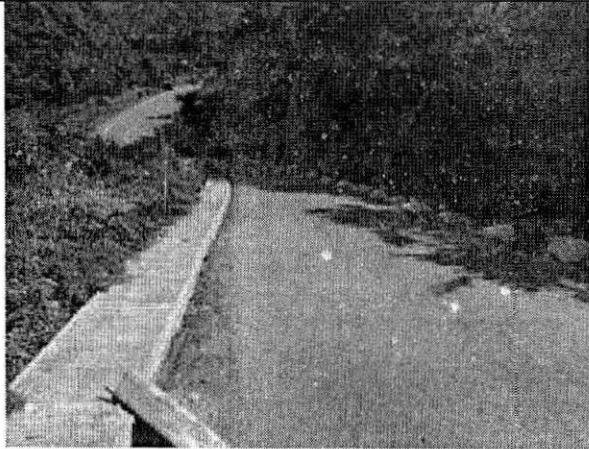
<b>Descripción:</b> Estado actual vía de acceso, capilla el Porvenir – actual panamericana, asfaltada	<b>Descripción:</b> Estado actual vía de acceso, capilla el Porvenir – actual panamericana, asfaltada
---	---
