ACTA DE VECINDAD

No. DE ACTA 094

UNIDAD FUNCIONAL: 4

DEPARTAMENTO: Nariño MUNICIPIO: Imues VEREDA: Pédregal
PR Inicial: 21520 PR Final: 21534 Margen: Derecho Izquierdo
Dirección: Kio 2B 10-36 Nombre propietario: Genith Ismenia Casanova c.c 27.531.705

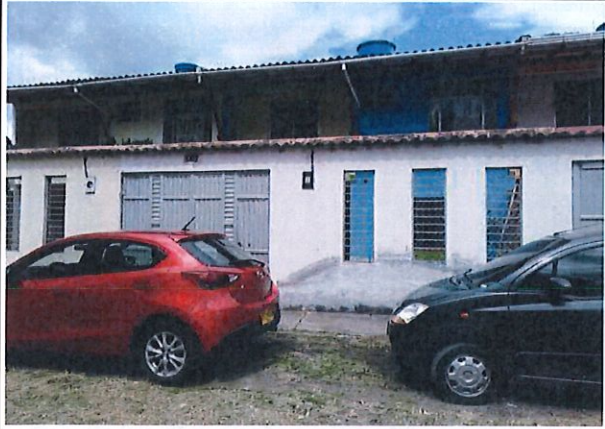
Fachada frontal de la vivienda

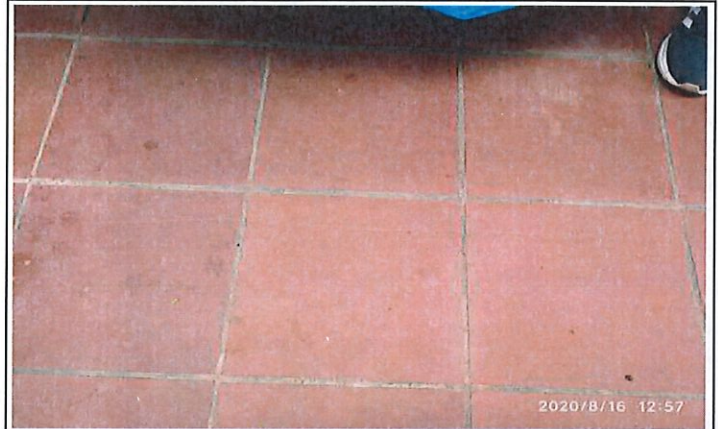
Fisura en piso de patio de ropas, el cual cuenta con enchape en tableta de gres

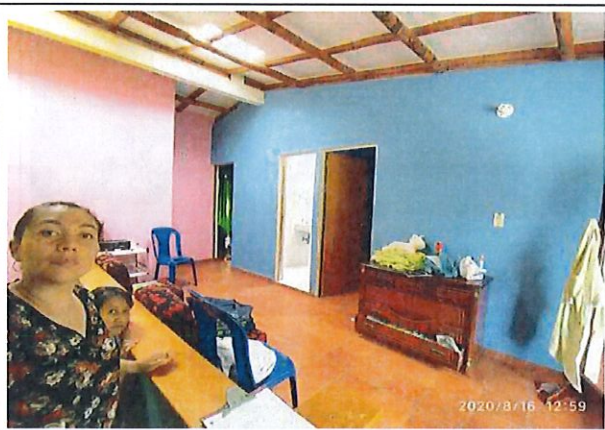
Hall en segundo nivel, se presenta múltiples fisuras en cielo raso

- En hall se identifica que dos de las fisuras son pre existentes.
 - En habitación 1 las fisuras en cielo raso son recientes al igual que en habitaciones 2, 3 y baño.
 - las fisuras en balcón son de tipo pre existente, es decir se encontraban desde antes de iniciar actividades constructivas en el sector.
 - las fisuras en muros de baño y habitación 2 son recientes
- finalmente, se informa a la propietaria de la vivienda que las reparaciones correspondientes se realizarán una vez se estén finalizando las actividades en el sector.

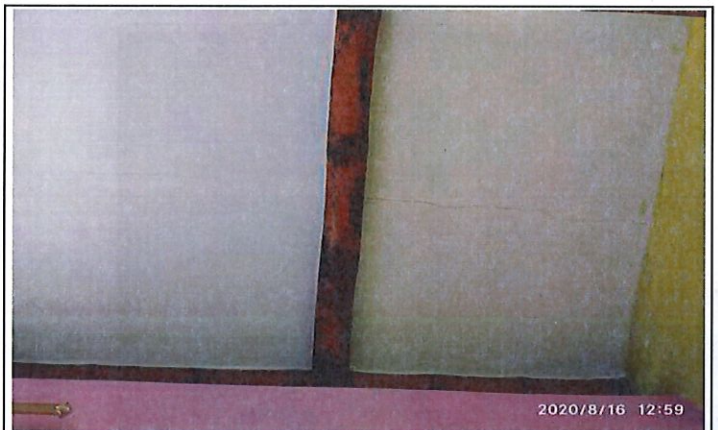
Fisuras en cielo raso de hall

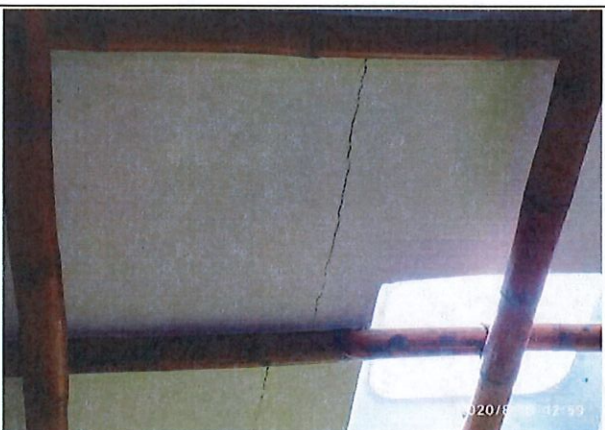
Fisuras en cielo raso de hall, estas son de tipo pre existente

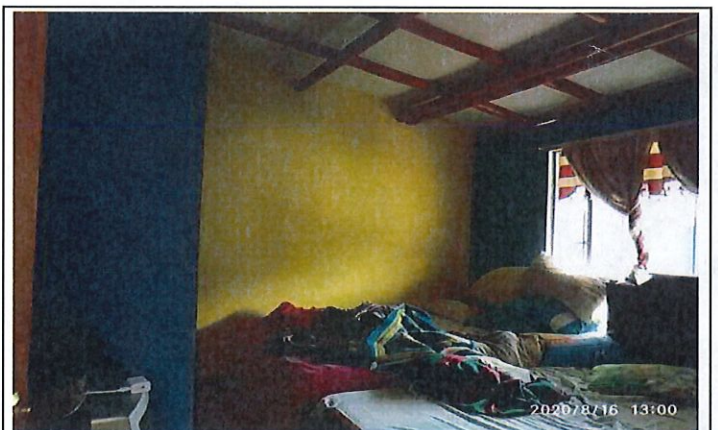
Habitación 1 de segundo nivel, presenta fisuras en cielo raso

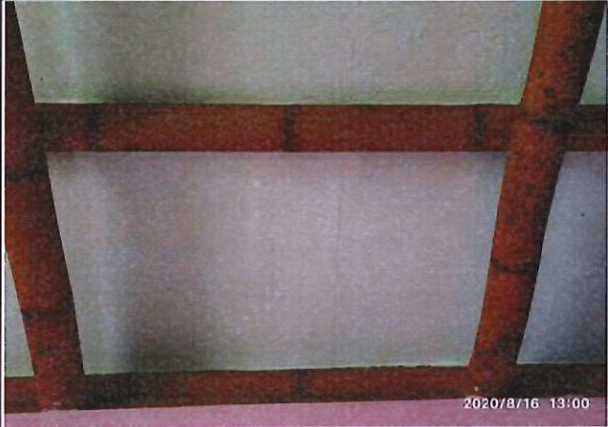
Fisuras en cielo raso de habitación 1 en segundo nivel

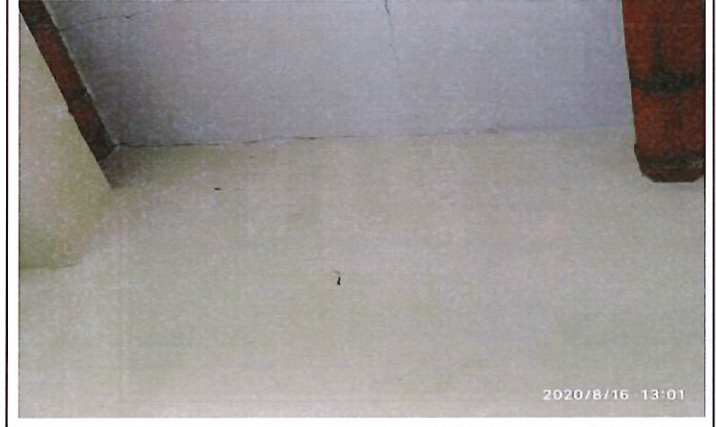
Fisuras en cielo raso de baño 1

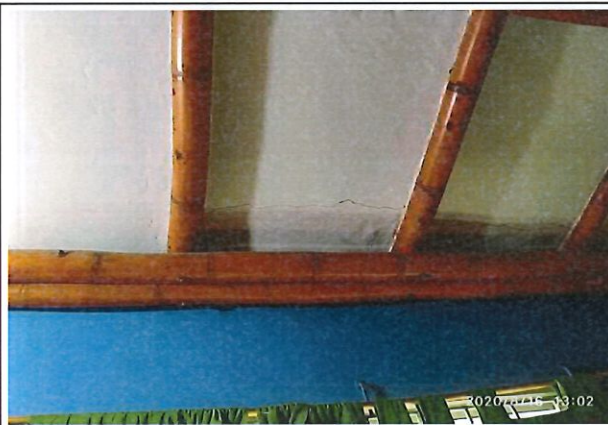
Fisuras en cielo raso de habitación 2 en segundo nivel

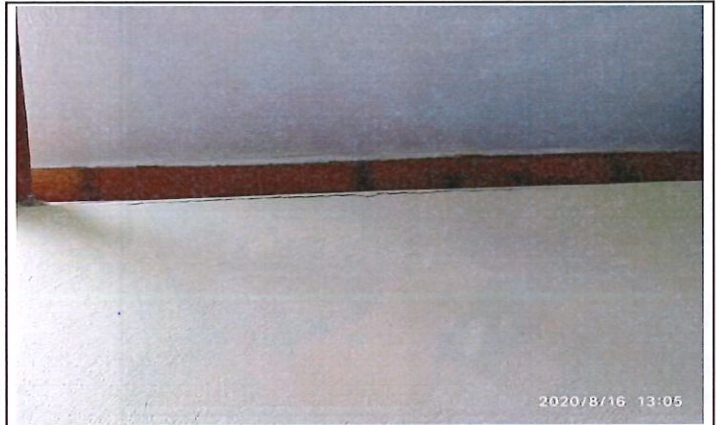
Fisura entre cielo raso y muro de baño privado en habitación 2

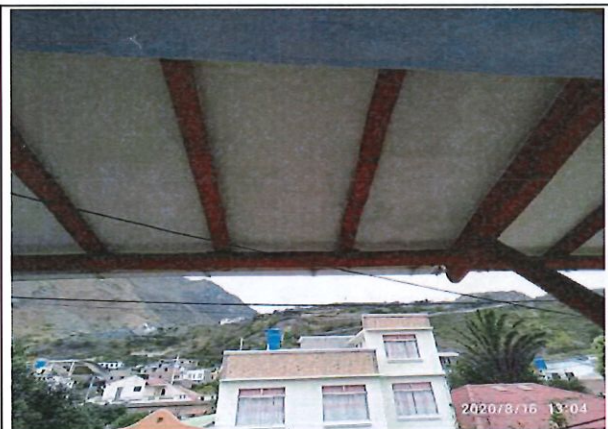
Balcón, se indica fisuras en cielo raso las cuales son de tipo pre existente

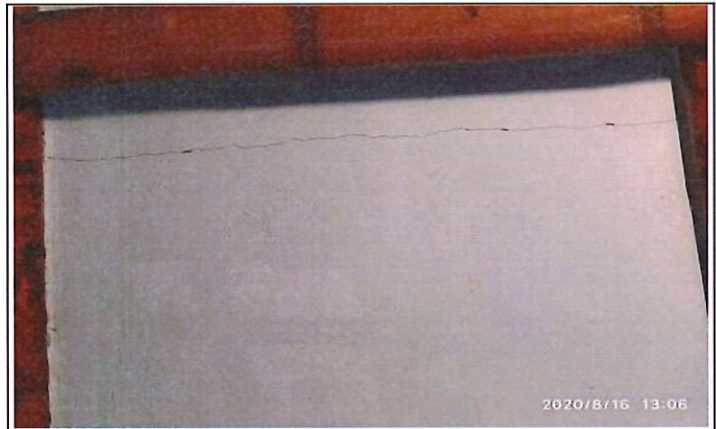
Fisura en cielo raso de habitación 3 en segundo nivel
