ACTA DE VECINDAD

Fecha de elaboración: 23 01 21 No. DE ACTA: 94
UNIDAD FUNCIONAL: 4 TIPO DE ACTA DE VECINDAD:
Fecha comunicación de visita: 23/01/21 Inicial [ ] Seguimiento [x] Final [ ]

TIPO DE INFRAESTRUCTURA: VIVIENDA [x] MURO [ ] ACCESO [ ] OTRO [ ]
LOCALIZACIÓN DEL PREDIO:
DEPARTAMENTO: Nariño MUNICIPIO: Imues VEREDA: Pedregal.
PR Inicial: 24520 PR Final: 24534 Margen: Derecho Izquierdo [x]
Dirección: Kio 28 Jo 36 Nombre propietario: Genith Casanova Santander. C.C. 27531705

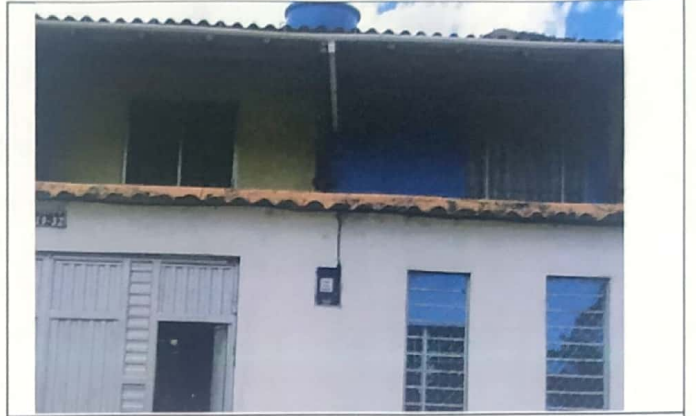
Fachada principal de la vivienda, propiedad de la señora Genith Casanova

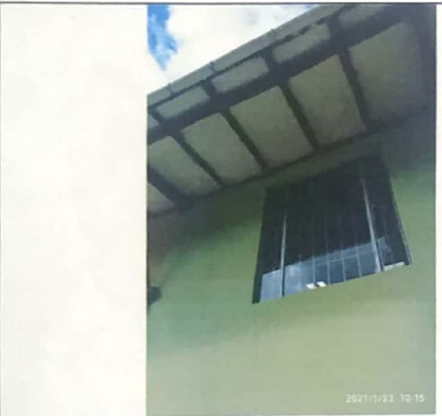
Se puede observar fisuras en el cielo falso del voladizo, razón por la cual el propietario pide ser compensado

En negociación con la propietaria, se llega al acuerdo de compensar los daños realizados con la entrega de material, por lo tanto se describe los materiales necesarios a continuación:

- 3 galón de pintura color Amarillo Oso tipo 3. (marca pintuland)
- 3 galón de pintura color Arena tipo 3 (marca pintuland)
- 300 ladrillos.
- 2 galones de estuco plástico.

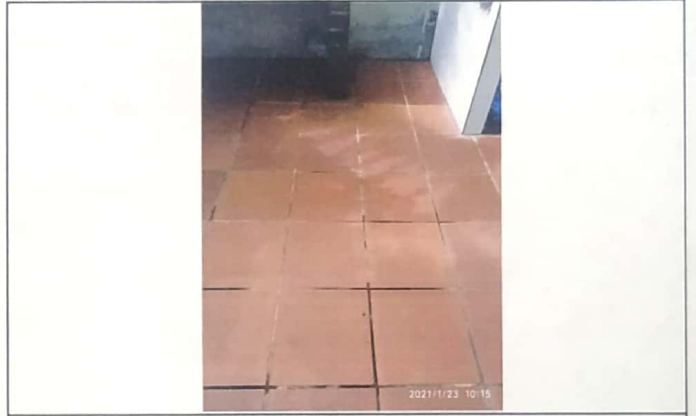
Se observa fisuras en tabletas, la cual es una nueva afectación, por lo cual el propietario pide ser compensado
