01691-21

Referencia: Contrato de Concesión Bajo el Esquema de APP No. 015 de 2015. "Rumichaca – Pasto."

Asunto: Respuesta a Radicados No. R001109-20, R001744-20, R002407-20, R003331-20, R000191-21, R000420-21, R000421-21, R000589-21, R000610-21 y R001184-21. Radicados HMV-2887-C200-4945, HMV-2887-C200-5104 y, HMV-2887-C200-5115. Solicitud de construcción de acceso vehicular y alcantarillado en predio de RUPA 3-0291, ubicado en el sector de Pilcuán, municipio de Imués. Unidad Funcional 3 (UF3).

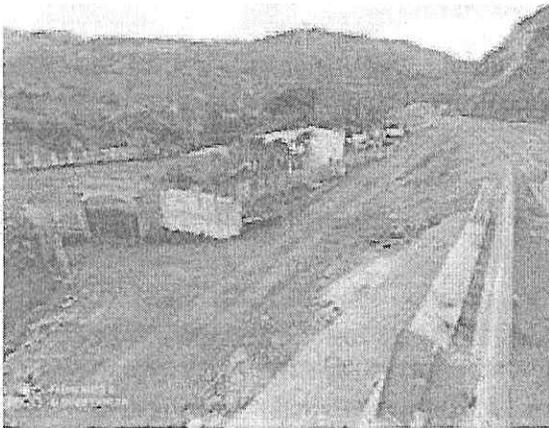
Fotografía No. 1
Descripción: Encole Box Culvert.
Fecha: 29/01/2021

R/. Con respecto a esta primera solicitud, nos permitimos informarle que, hasta el momento en el que han sido sobrellevadas las obras de intervención vial requeridas en el tramo correspondiente, el acceso que ha requerido de su cuenta ser objeto de intervención estructural, ha sido mejorado de forma notable y, en concordancia con ello, se ha venido realizando sobre él, la instalación de una capa de grava, misma que se encuentra esparcida y compactada sobre la parte principal del acceso. Ello, tal como se puede identificar en el siguiente registro fotográfico (Fotografías 1 a 4).

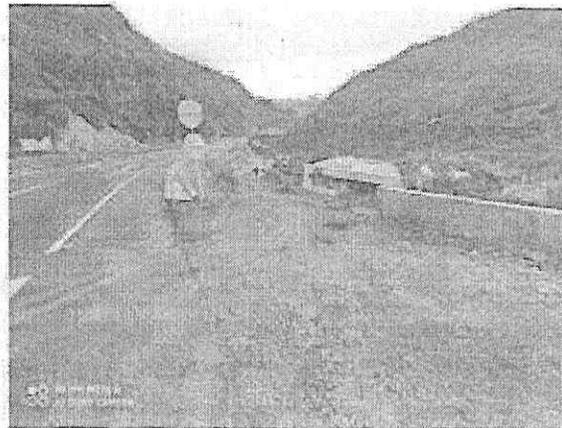
Fotografía No. 2
Descripción: Descole Box Culvert.
Fecha: 29/01/2021

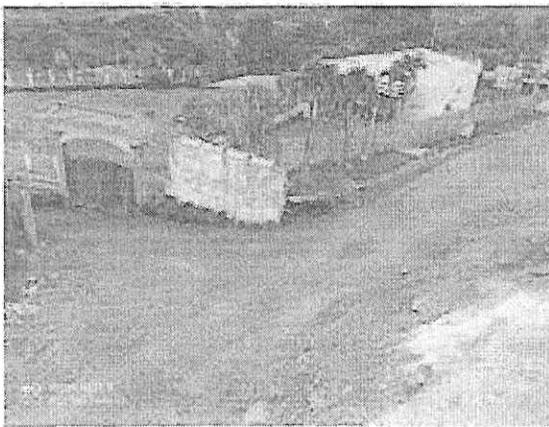
Fotografía No. 3
Descripción: Mantenimiento de Vía limpieza de alcantarillas.
Fecha: 12/01/2021

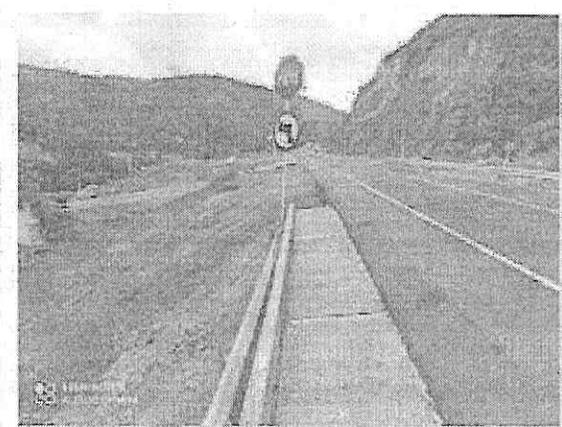
Fotografía No. 4
Descripción: Mantenimiento de Vía limpieza de alcantarillas.
Fecha: 12/01/2021

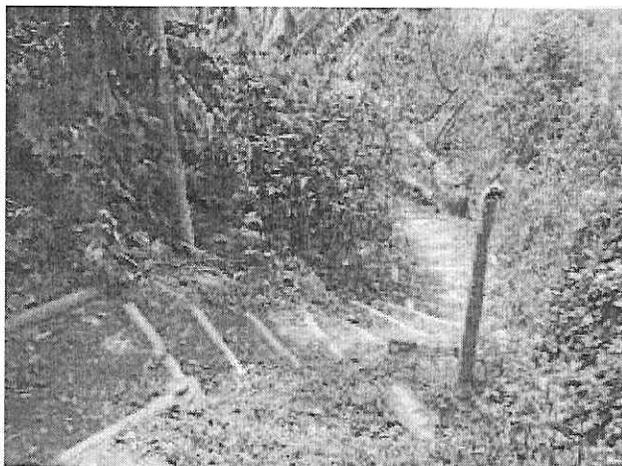
Fotografía No 5. Acceso de tipo peatonal al **Área Sobrante** antes de las intervenciones del proyecto.

De acuerdo con lo anterior, es de corroborarse que el **Área Sobrante** no contaba con un acceso de tipo vehicular y, desarrollaba su funcionalidad mediante un acceso peatonal como se demuestra con el registro fotográfico anterior. Sin embargo, teniendo en cuenta la obligación del contrato de concesión en el apéndice técnico 7 – numeral 3.1 (f) “*Garantizar que los predios aledaños al corredor vial del proyecto queden con el acceso necesario que les permita se desarrollabilidad y funcionalidad (...)*”, se restituyó un acceso vehicular en el derecho de vía con un ancho promedio de 4,00 m, mejorando considerablemente las

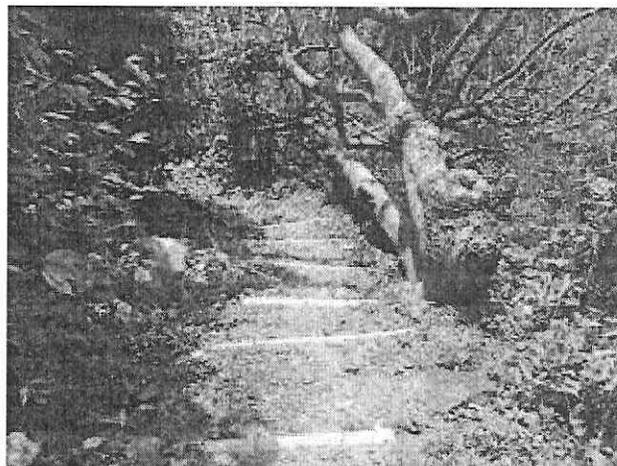
Fotografía No 6. Acceso de tipo peatonal al **Área Sobrante** antes de las intervenciones del proyecto.

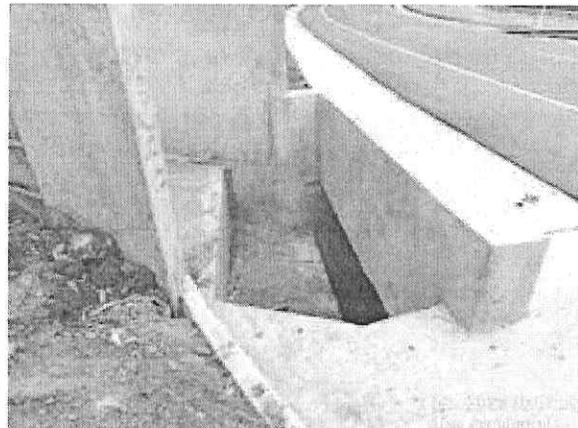
Fotografía No. 11

Descripción: Encole Box Culvert libre de obstrucciones.

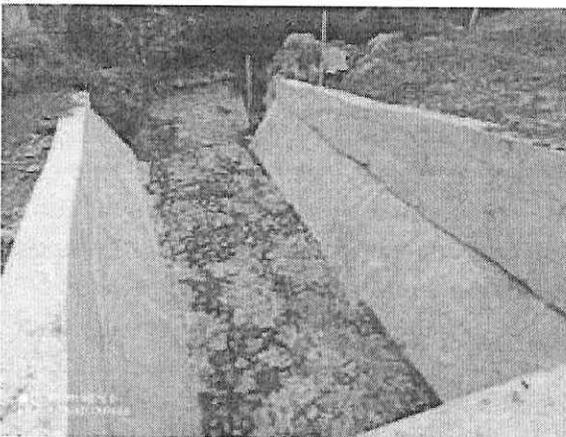
Fotografía No. 12

Descripción: Mantenimiento de Vía limpieza de alcantarillas.

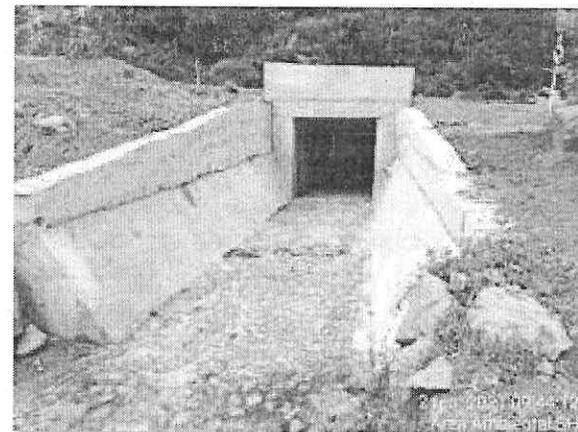
Fotografía No. 13

Descripción: Mantenimiento de Vía limpieza de alcantarillas.

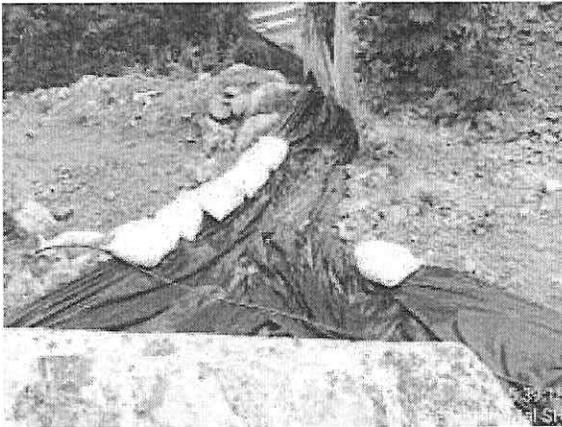
Fotografía No 14

Descripción: Instalación lona plástica en descole de alcantarilla.

R/ Con respecto a la tercera y última petición, se informa que en el descole de la alcantarilla respectiva, se ha realizado una canalización en lona plástica, estructura que evitará que la erosión por acción del agua pueda afectar la funcionalidad del acceso vehicular referido y, de esta forma, poder garantizar su libre flujo en el cauce natural que sobrelleva. Ello, tal y como es demostrado en el siguiente registro fotográfico (Fotografías 14 y 15).

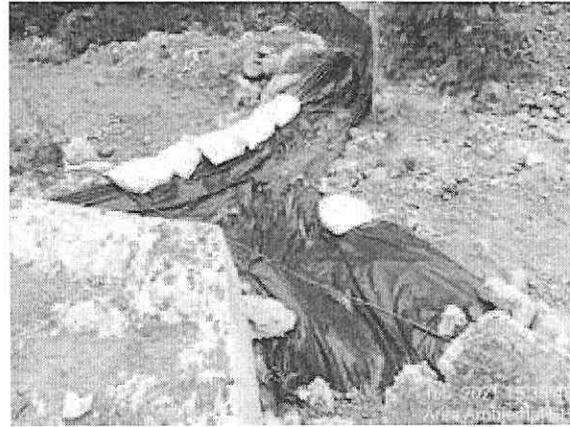
Fotografía No 15

Descripción: Instalación lona plástica en descole de alcantarilla.
