ACTA DE VICINDAD

No. DE ACTA 428

UNIDAD FUNCIONAL: UF3

Dirección: Porvenir Nombre propietario: Mery Socorro Paredes C.C 27373649

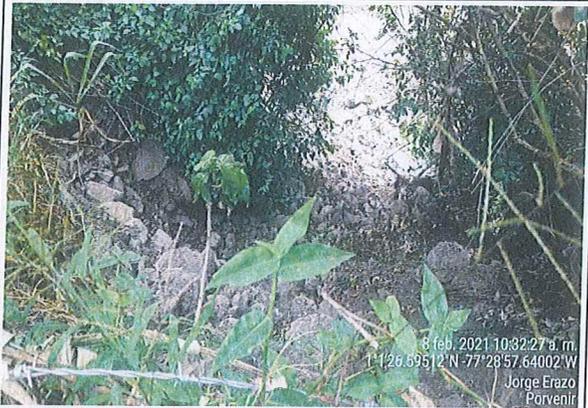
Quien atiende la visita manifiesta que siendo del día 7 de enero de 2021, debido a las fuertes precipitaciones presentadas en la zona, las aguas encausadas por el descole de la alcantarilla que se ubica en el PK 41+000 del CO-312 el predio se vio afectado.

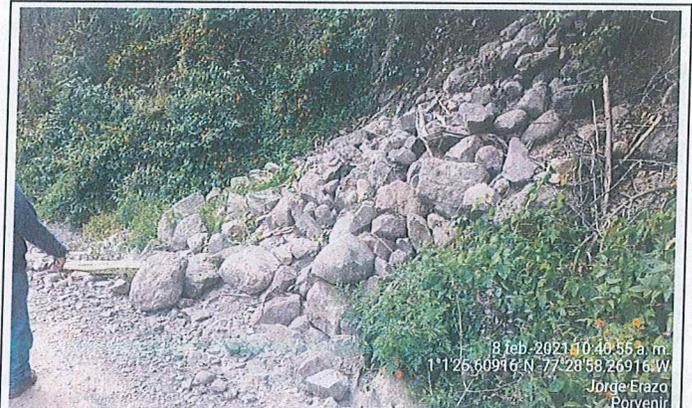
Colapso de muro de contención elaborado en roca de dimensiones : 8 m de longitud x 3 m de altura x 3 de ancho aproximadamente, este se ubica en la zona posterior del predio, se deslizo debido a las filtraciones múltiples y alto grado de humectación.

La visita es atendida por el esposo de la propietaria quien manifiesta que el 7 de enero del 2021 por descole de alcantarilla y fuertes lluvias de aquel día hubo colapso de muro en piedra, el muro tiene altura 3m, ancho 8m y espesor 304m aproximadamente.

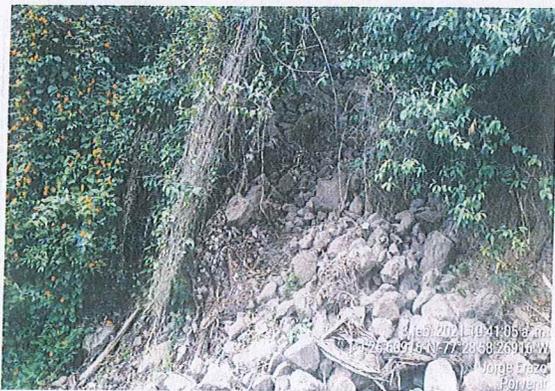
Identificación de muro colapsado , escombros.

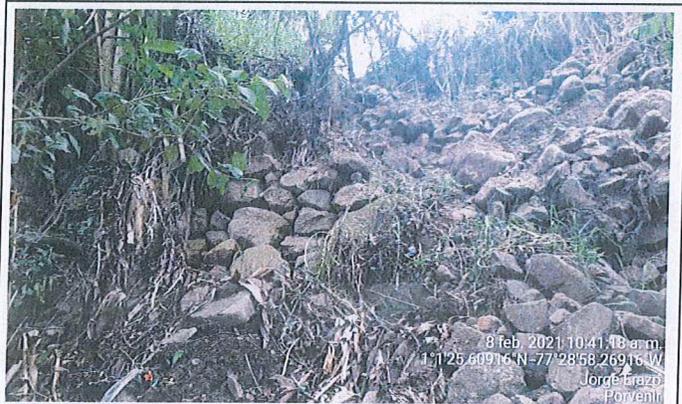
Zona superior de muro de contención colapsado

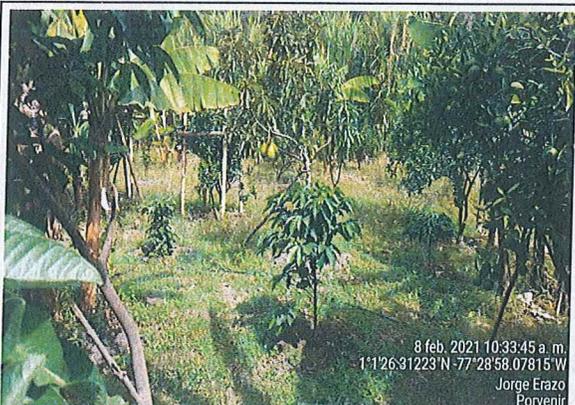
Se refiere afectación en arboles frutales tales como mango, naranja y aguacate, debido a la acumulación de material gravoso, el cual fue removido por la propietaria del predio,

Además hubo afectación a los árboles frutales, debido a acumulación de material en la planta; el esposo de la propietaria manifiesta que tuvo que remover el material en cada planta, él manifiesta que haya remuneración económica por la limpieza realizada.

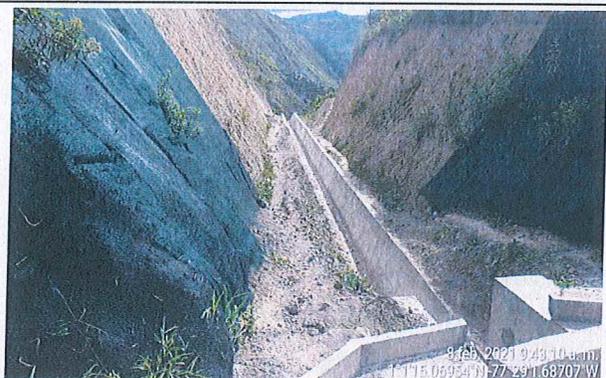
Identificación de descole de alcantarilla margen izquierdo de la vía CO-312

- Las afectaciones presentadas son producto de descole de alcantarilla en parte superior de lava.
- Se solicita remuneración económica por afectaciones causadas por lo cual se remite este caso para aseguradora.
- Se solicita a propietaria folio de documentación
