ACTA DE VECINDAD

No. DE ACTA 457

UNIDAD FUNCIONAL: UF 5.1

TIPO DE INFRAESTRUCTURA VIVIENDA MURO ACCESO OTRO Escuela

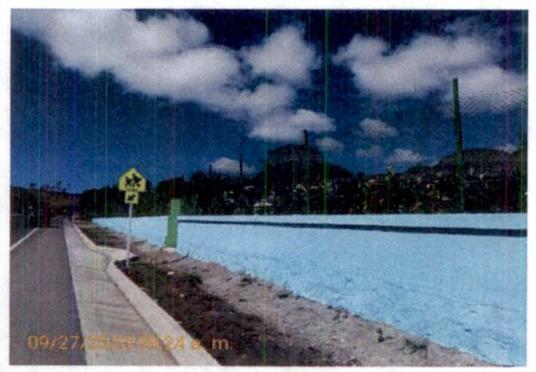
FOTO 1. Fachada de la escuela.

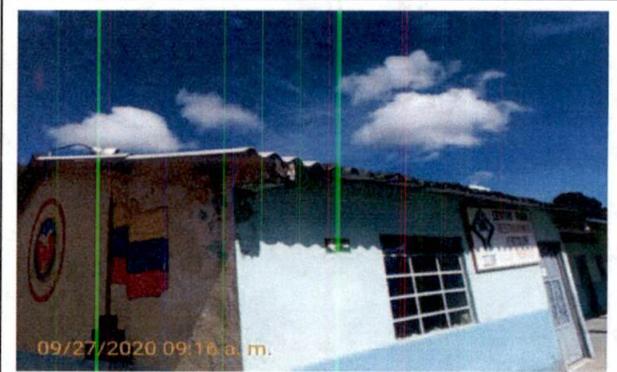
FOTO 2. Bloque de restaurante escolar.

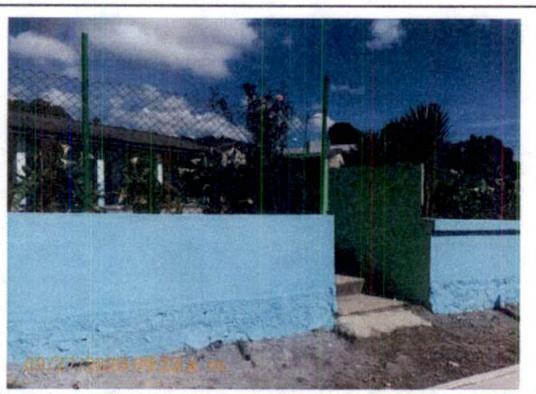
FOTO 3. Entrada principal de escuela.
