ACTA DE VECINDAD

No. DE ACTA 457

UNIDAD FUNCIONAL: UF 5.1

Fecha comunicación de visita 24/09/2020 Inicial [] Seguimiento [] Final [X]

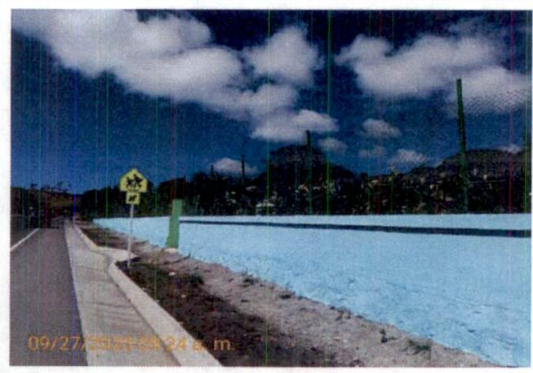
FOTO 1. Fachada de la escuela.

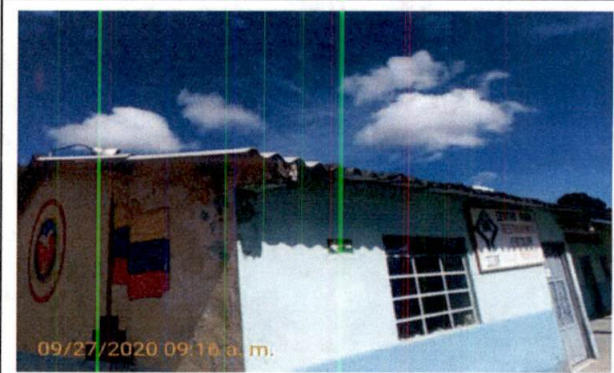
FOTO 2. Bloque de restaurante escolar.

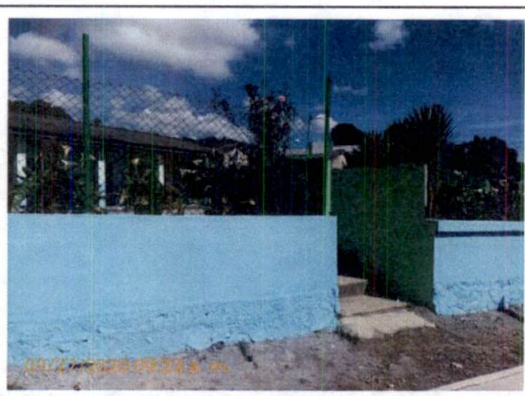
FOTO 3. Entrada principal de escuela.
