Referencia: Contrato de Concesión bajo el esquema de APP N°015 de 2015 Rumichaca- Pasto.

Asunto: Respuesta a GSAU 0250-21, sobre peticiones presentadas de forma verbal por la comunidad y las autoridades territoriales del área de influencia del proyecto, al equipo técnico de la ANLA. Acta de Control y Seguimiento 428 de 2021. Requerimiento 16. Numeral 1, Numeral 2, Numeral 4, Numeral 5, Numeral 14 y Numeral 16.

OFICIO CVUS 01641-22 Respuesta a GSAU 0250-21, sobre peticiones presentadas de forma verbal por la comunidad y las autoridades territoriales del área de influencia del proyecto, al equipo técnico de la ANLA. Acta de Control y Seguimiento 428 de 2021. Requerimiento 16. Numeral 1, Numeral 2, Numeral 4, Numeral 5, Numeral 14 y Numeral 16.

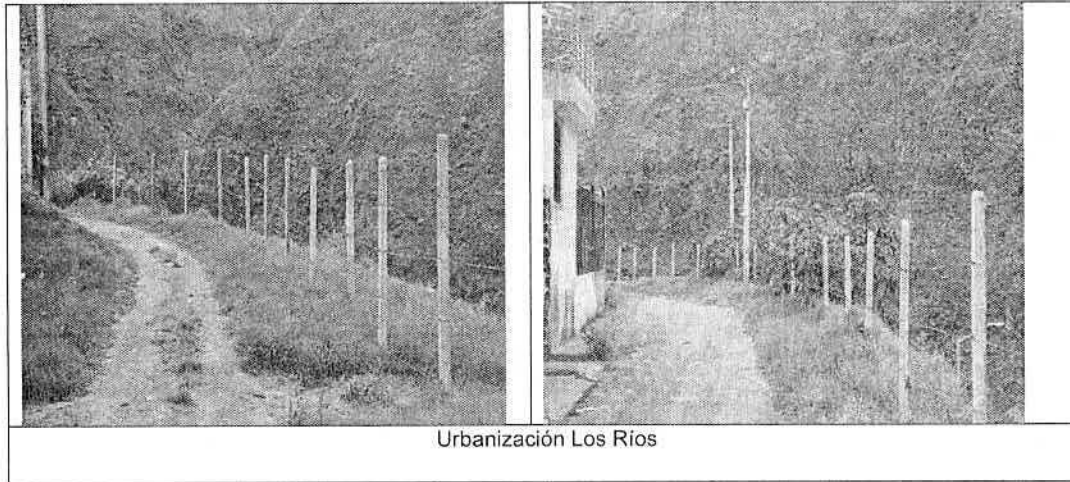
Respuesta: La Concesionaria realizó la instalación de posteadura de concreto y cerca de alambre de púas, de acuerdo a lo establecido en el Manual Construcción INVIAS 2012, Capítulo 8, Artículo 800, tal como se evidencia en el registro fotográfico siguiente:

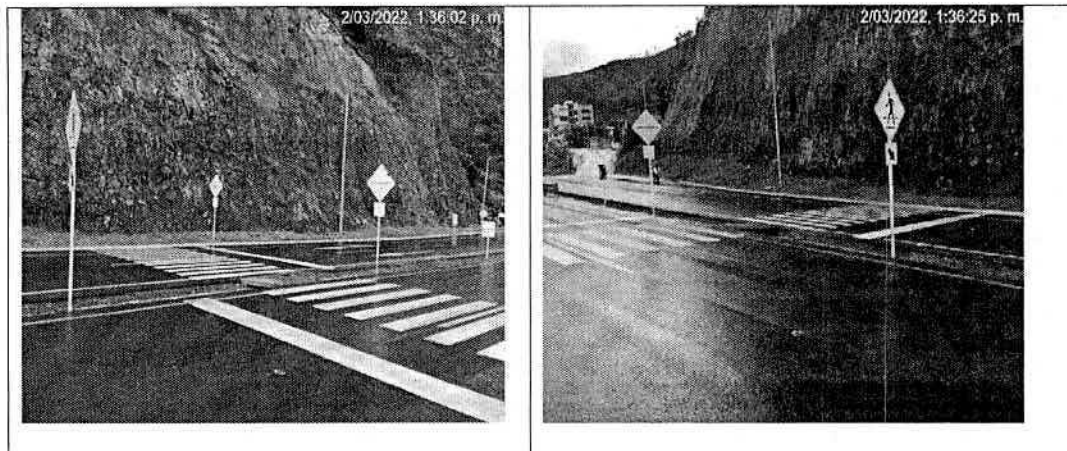
Para atender la movilidad peatonal, al ingreso del sector Pilcuán La Recta, se construyó una loza en concreto reforzado de 1.50m² de ancho, sobre el ancho total de la mediana, para permitir el paso peatonal y de personas en situación de discapacidad.

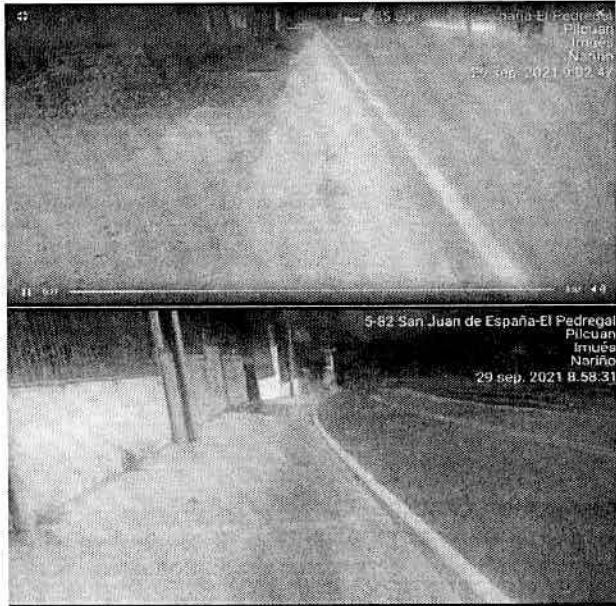
Estructuras en la vía veredal	Registro Fotográfico
Estado de Andenes

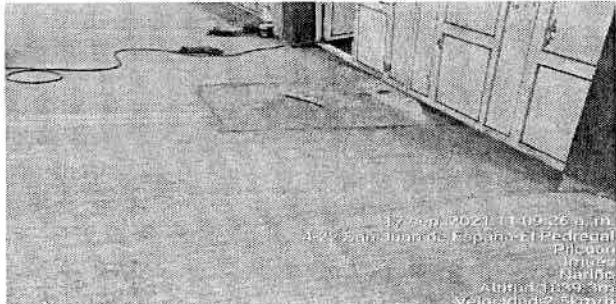
Cajillas de acometidas domiciliarias se encuentran a nivel del andén.

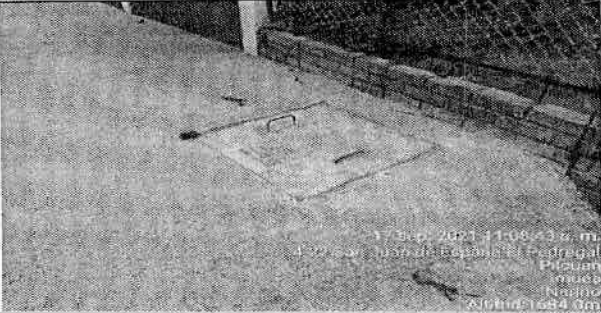
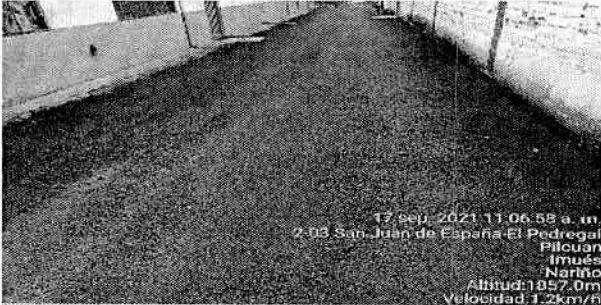
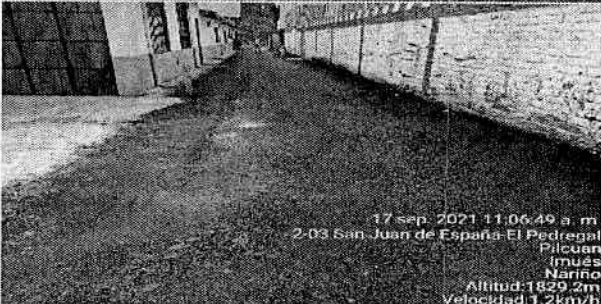
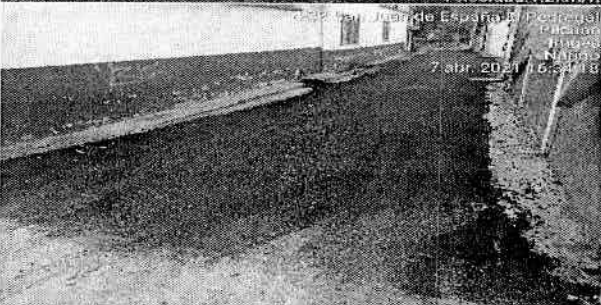
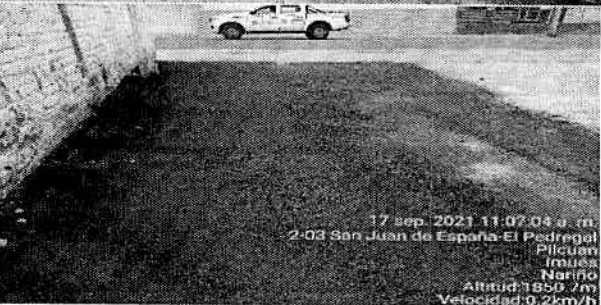
<p>17 sep. 2021 11:08:43 a. m. 2-03 San Juan de España-El Pedregal Pílcuan Nariño Altitud:1884.0m</p>
<p>Adecuación de pavimento en las calles 3° y 4°.</p>

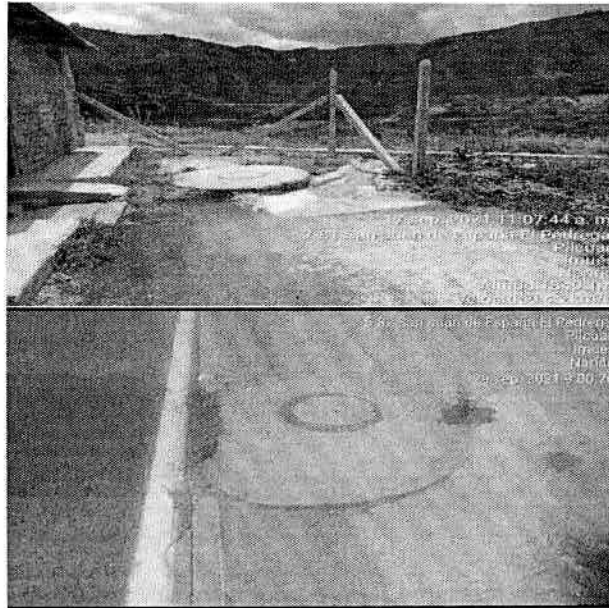
Cámara de alcantarillado con su respectiva tapa.

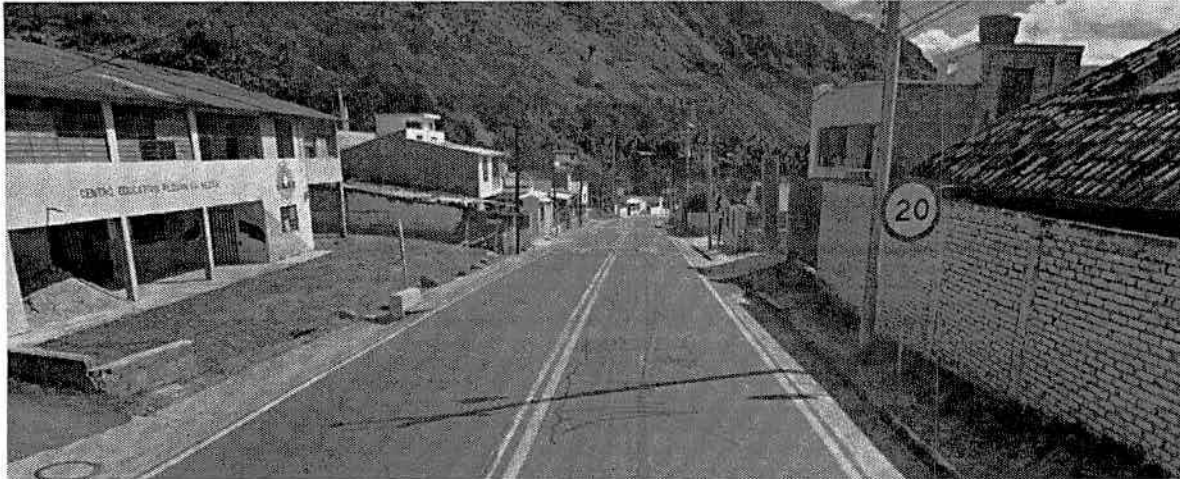
Como se observa en el siguiente registro fotográfico obtenido de la herramienta Google Earth se observa como, desde el 2014, mucho antes de que se iniciara con los trabajos de la doble calzada, la caja de salida ya había sido tapada con el fin de poder realizar las construcciones de las viviendas aledañas.

Imagen 1: Caja de alcantarilla tapada margen derecho año 2014.

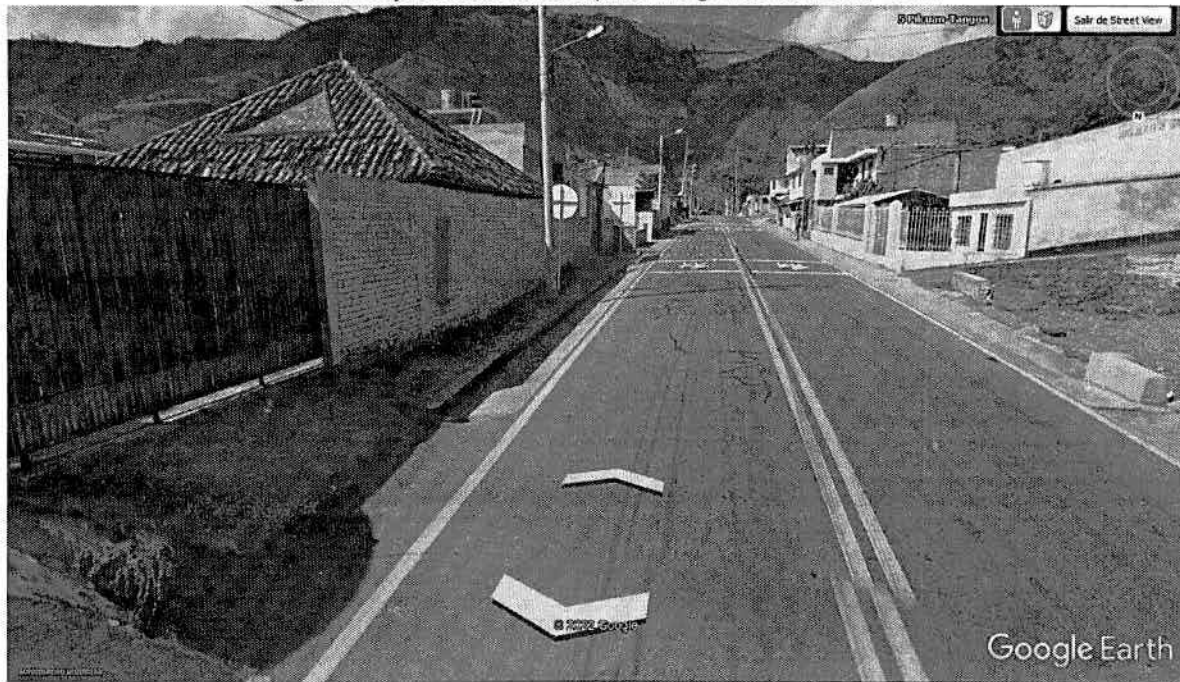
Imagen 2: Caja de alcantarilla tapada margen derecho año 2014.

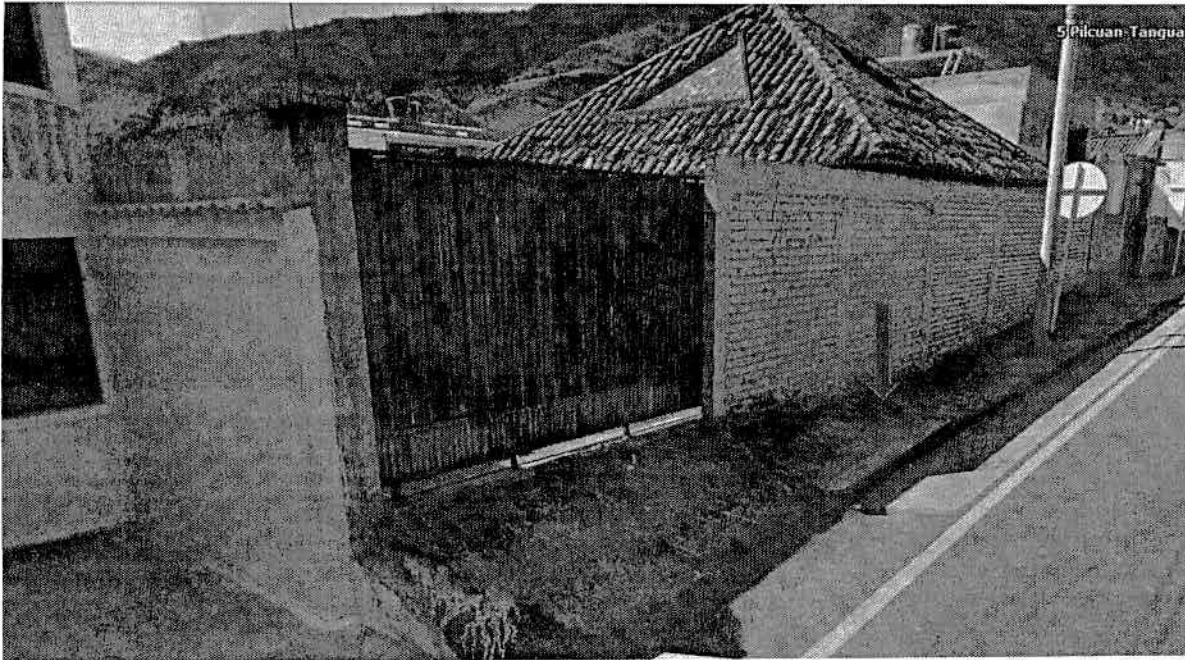
Imagen 3: Caja de alcantarilla tapada margen derecho año 2014.

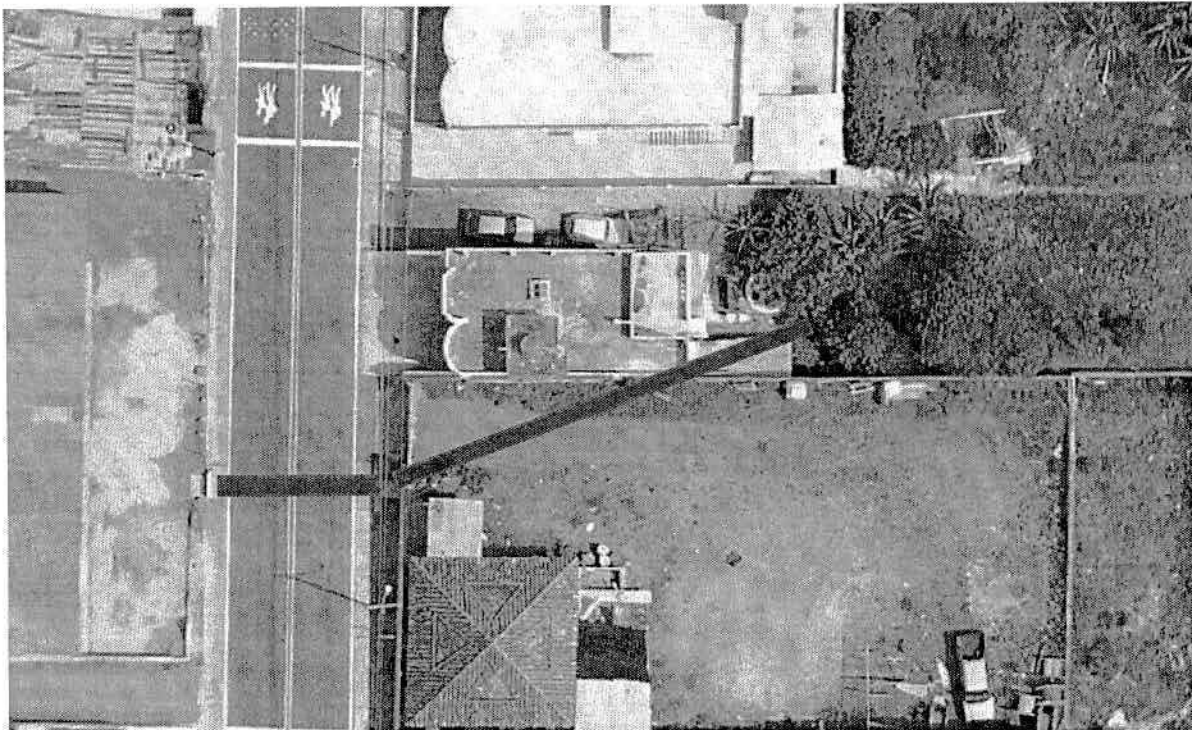
Imagen 4: Trayectoria de tubería canalizada para descole de alcantarilla año 2014.

De esta forma se observa en la imagen cuatro (4) que, durante la construcción de las viviendas, en aras de obtener una mayor superficie de terreno, se omitió y/o permitió el

control por parte de la administración municipal para la canalización del descole de la alcantarilla.

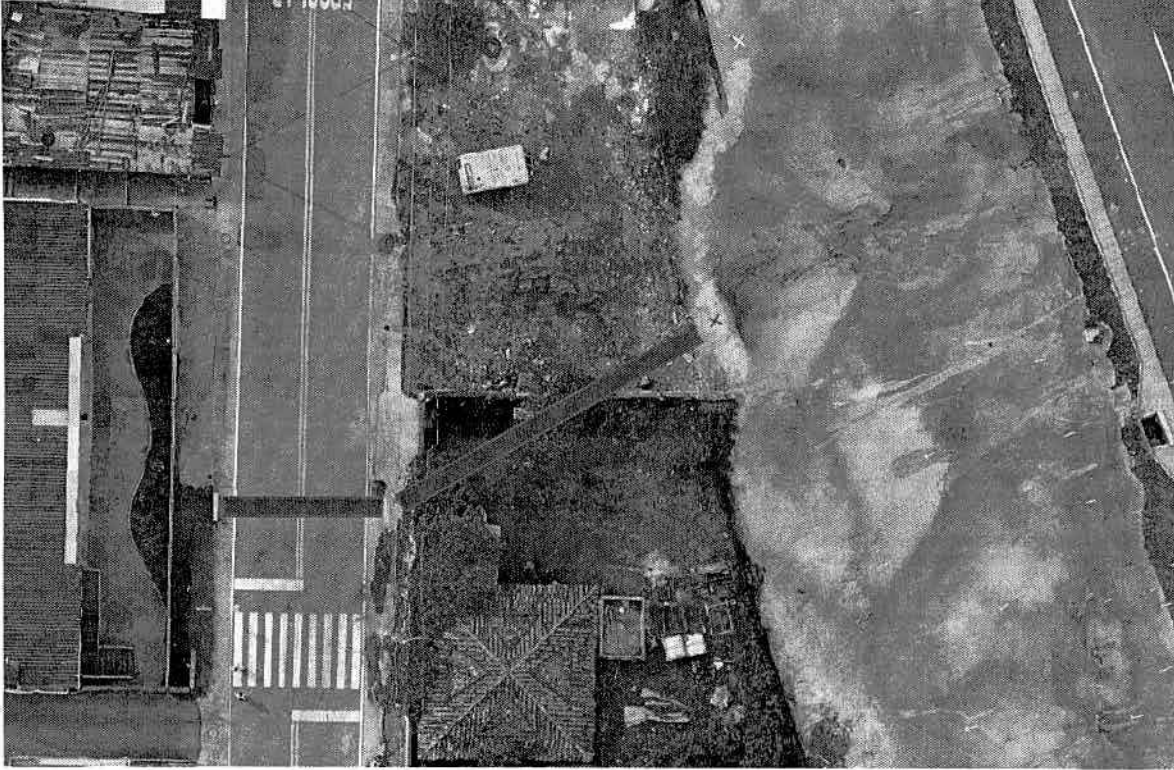
Imagen 5: Trayectoria de tubería canalizada para descole de alcantarilla año 2021.

De esta forma en la imagen cinco (5) se observa que la intervención de la doble calzada se realizó donde se encontraba el descole natural garantizando la continuidad de las aguas de escorrentía.

Por otro lado, se debe tener en cuenta que, la Concesionaria Vial Unión del sur presentó la propuesta de eliminar la caja de entrada de la alcantarilla, construyendo sobre esta una cuneta que permita dar continuidad al flujo de agua para que sea transportada hasta los drenajes de la doble calzada, por encontrarse al alcance de inmediato, pero la comunidad no aceptó la mentada solución.

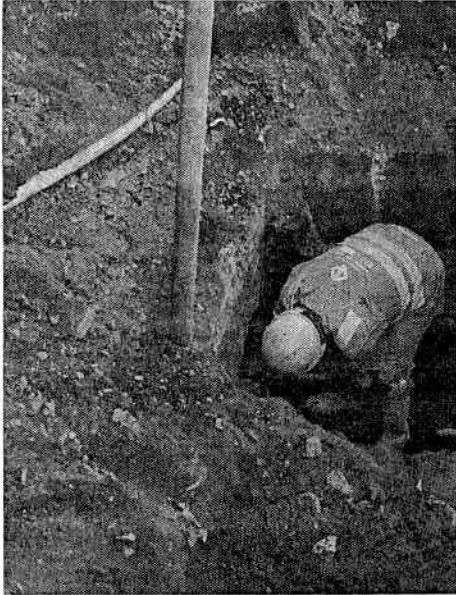
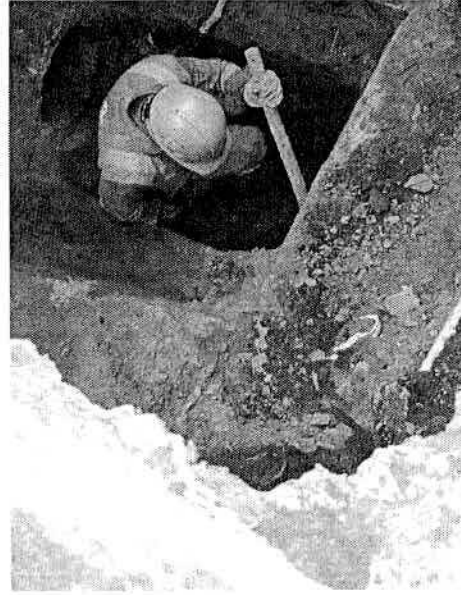
1. **Se efectuó el destape de la caja para identificar tubería.** La Concesionaria efectuó el destape de la estructura con el cual se encontró las tuberías existentes las cuales fueron tapadas por propietarios, antes de iniciar el Proyecto Rumichaca - Pasto, como se observa en el siguiente registro fotográfico:

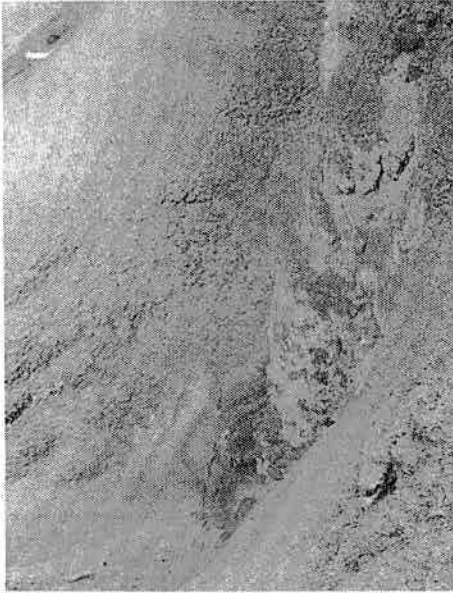
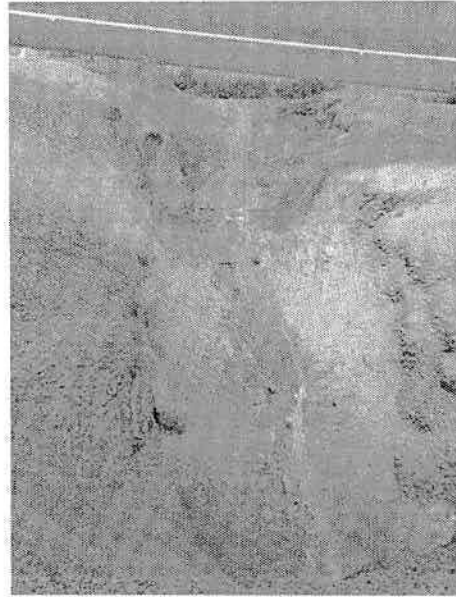
3. **Una vez identificado el predio con liberación, se procederá a realizar un canal abierto para el descole de aguas lluvias.** Respecto a este punto, nos permitimos informar que, una vez efectuado el destape de la caja para identificar la tubería, el personal de la Concesionaria pudo retirar el material que obstruía la tubería de descole que llega hasta el talud de la doble calzada, con lo cual, para drenar las aguas de escorrentía se seguirá utilizando, la tubería existente, por lo tanto, no requiere la construcción del canal abierto, como se presenta en el siguiente registro fotográfico:

Se aclara que a la fecha no se ha podido destapar la tubería que se encuentra debajo de la vía ya que se han encontrado residuos de concreto, piedras y obstrucciones muy grandes; sin embargo, continuamos con los trabajos de destaponamiento.

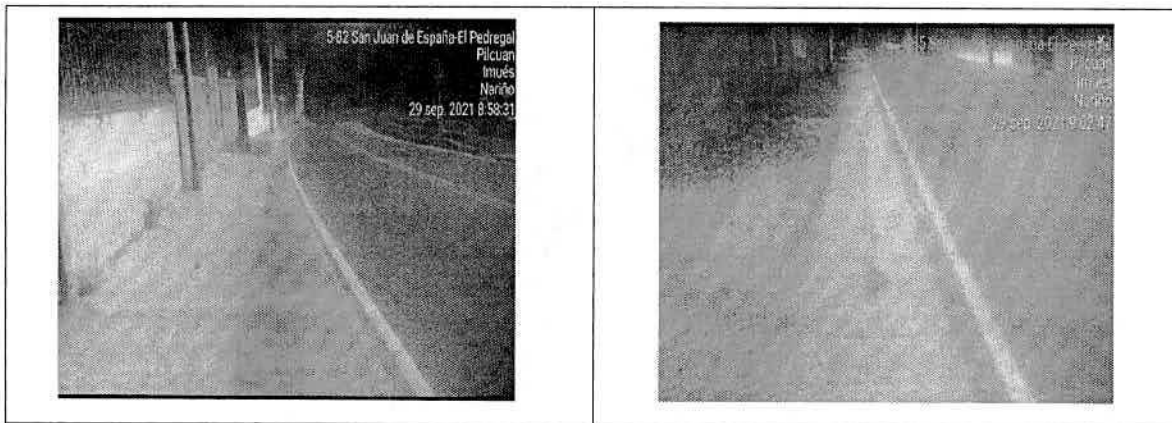
Respuesta: A la fecha no se evidencia que la vía principal de Pilcuán – La Recta se encuentre en mal estado. A continuación, se presentan las fotografías del sector.

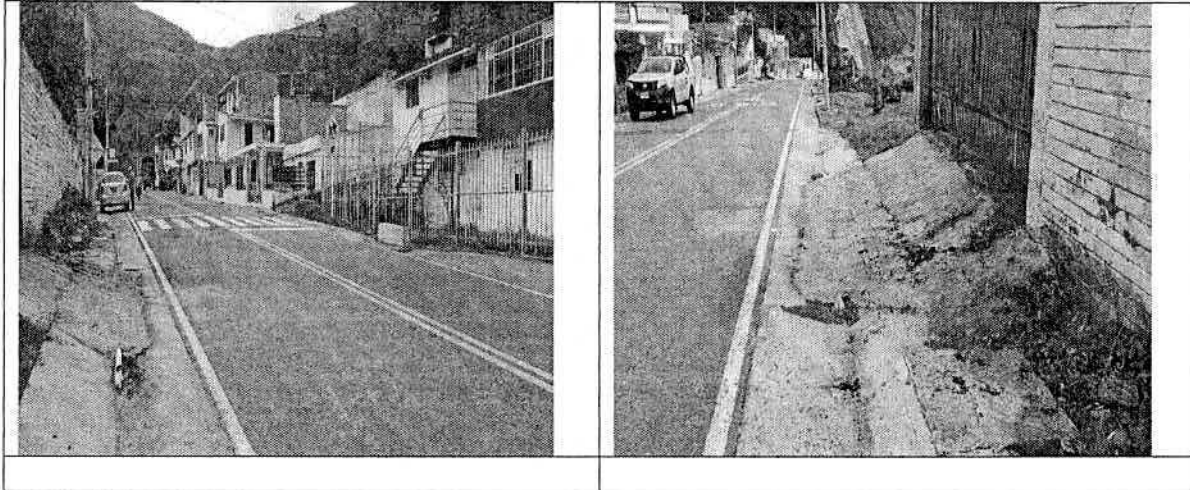
Respuesta: En la inspección realizada se evidencia que, un tercero obstruye la sección hidráulica de la cuneta, la cual, puede generar una afectación que el agua pase a la calzada y también puede generar fenómeno de hidropelano, así como, afectar la seguridad vial. Por esta razón, se encuentra en responsabilidad de las autoridades municipales de Imués iniciar el trámite para la recuperación de la cuneta.

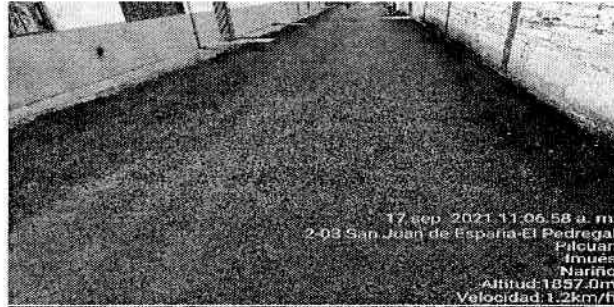
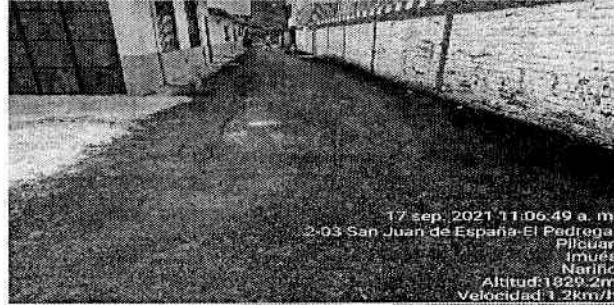
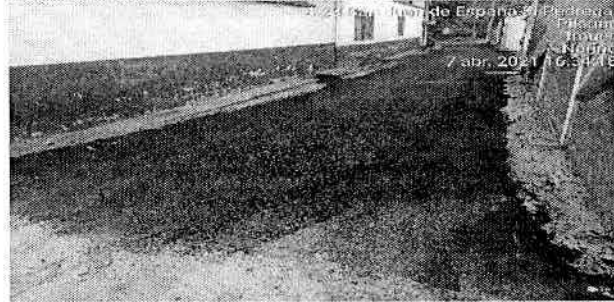
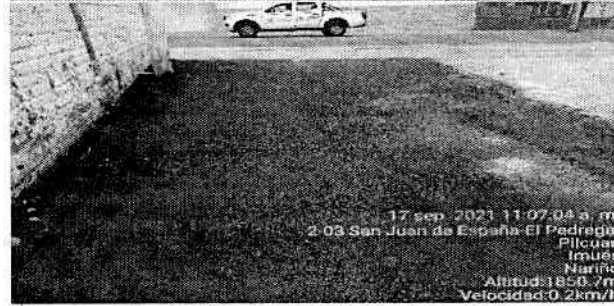
Adecuación de pavimento en las calles 3° y 4°.

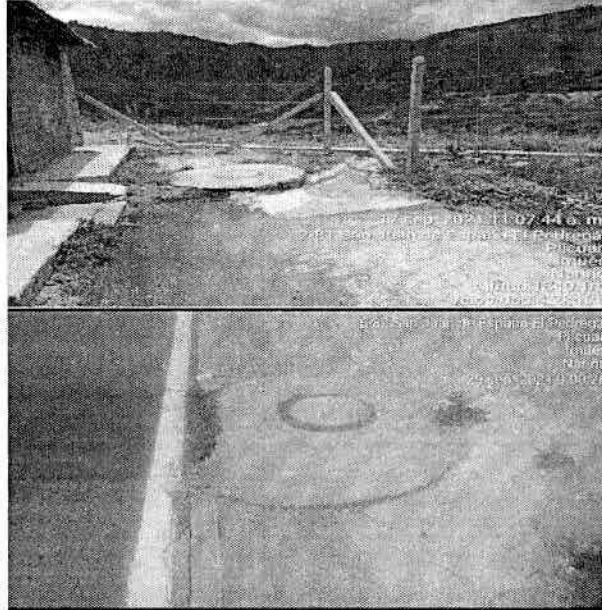
Cámara de alcantarillado con su respectiva tapa.

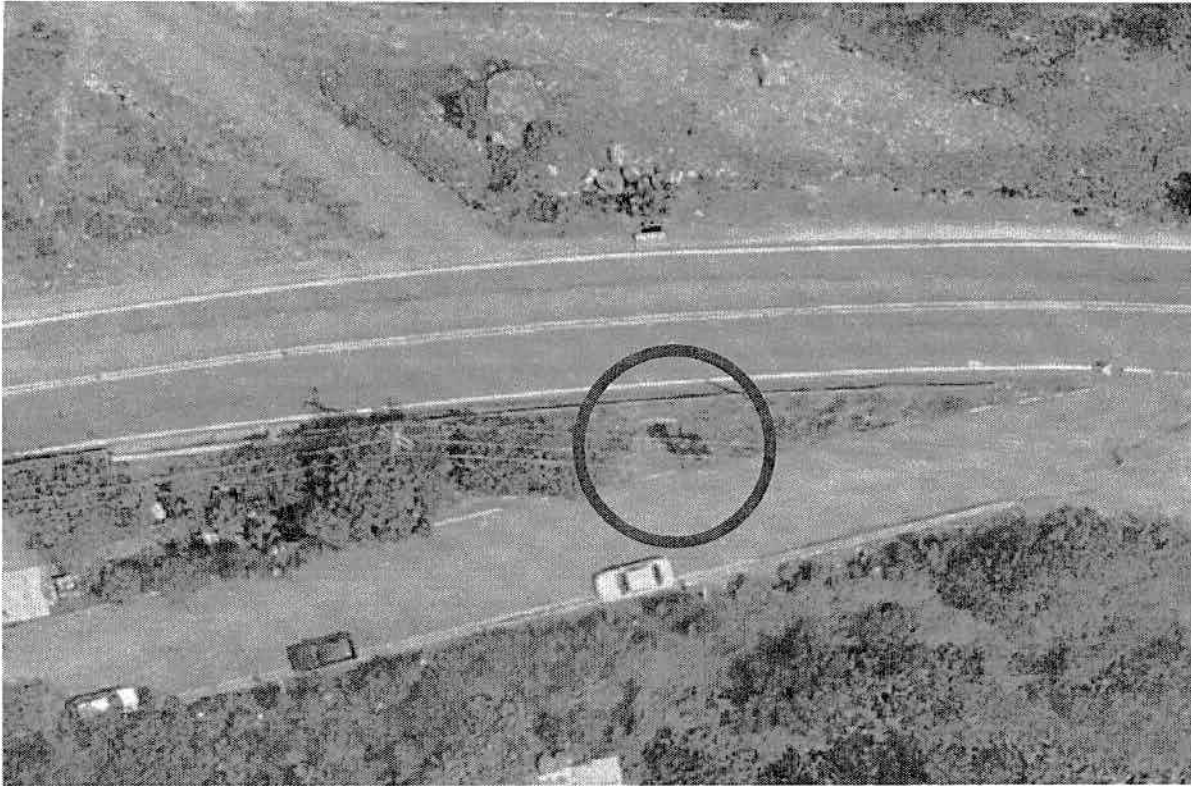
Respuesta: Respecto al descole de la alcantarilla de gran diámetro, nos permitimos informar que esta obra obedece a una alcantarilla existente tal y como se muestra en la siguiente imagen.

Registro fotográfico antes de iniciar el proyecto - imagen Año 2016.

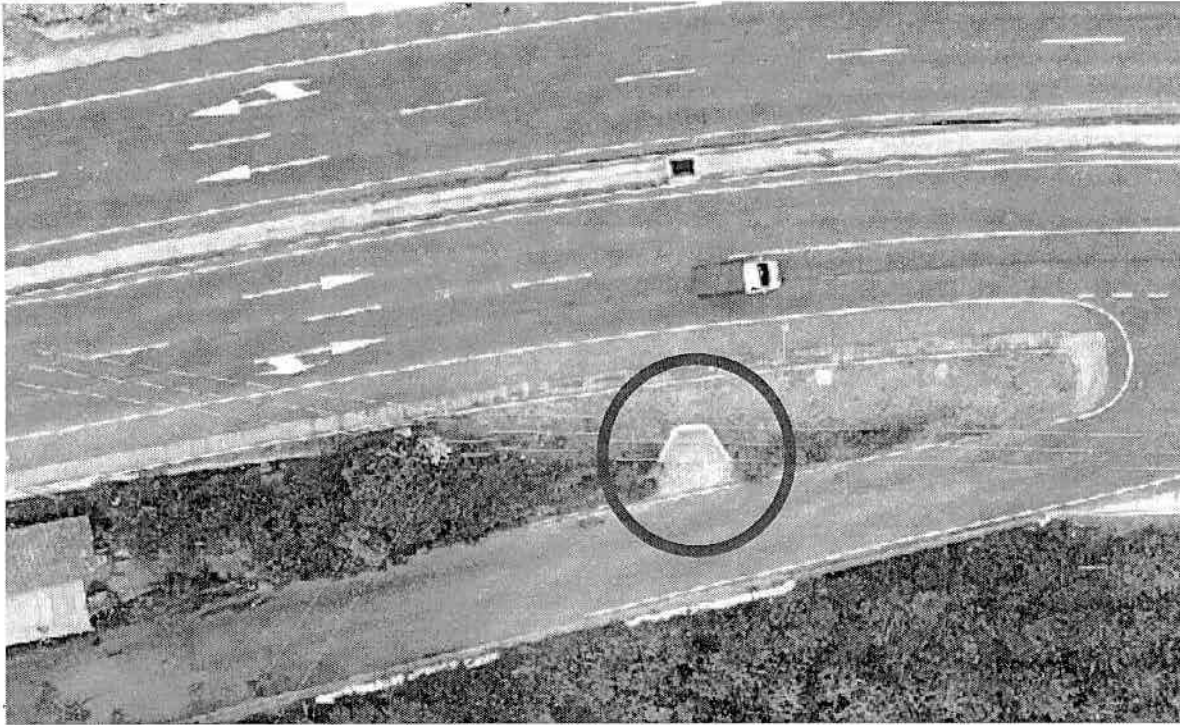
Por lo anterior, la construcción de la doble calzada hizo su ampliación sobre el costado izquierdo, por lo cual, NO se realizó ninguna modificación al descole de dicha alcantarilla, teniendo en cuenta que se dejó ubicado en el mismo sitio en el que se encontraba; sin embargo, se llevó a cabo la restitución de la estructura de salida, de acuerdo a la normatividad aplicable al proyecto, garantizando la estabilidad de la obra tal como se muestra en la siguiente imagen.

Registro fotográfico con doble calzada - imagen año 2021.

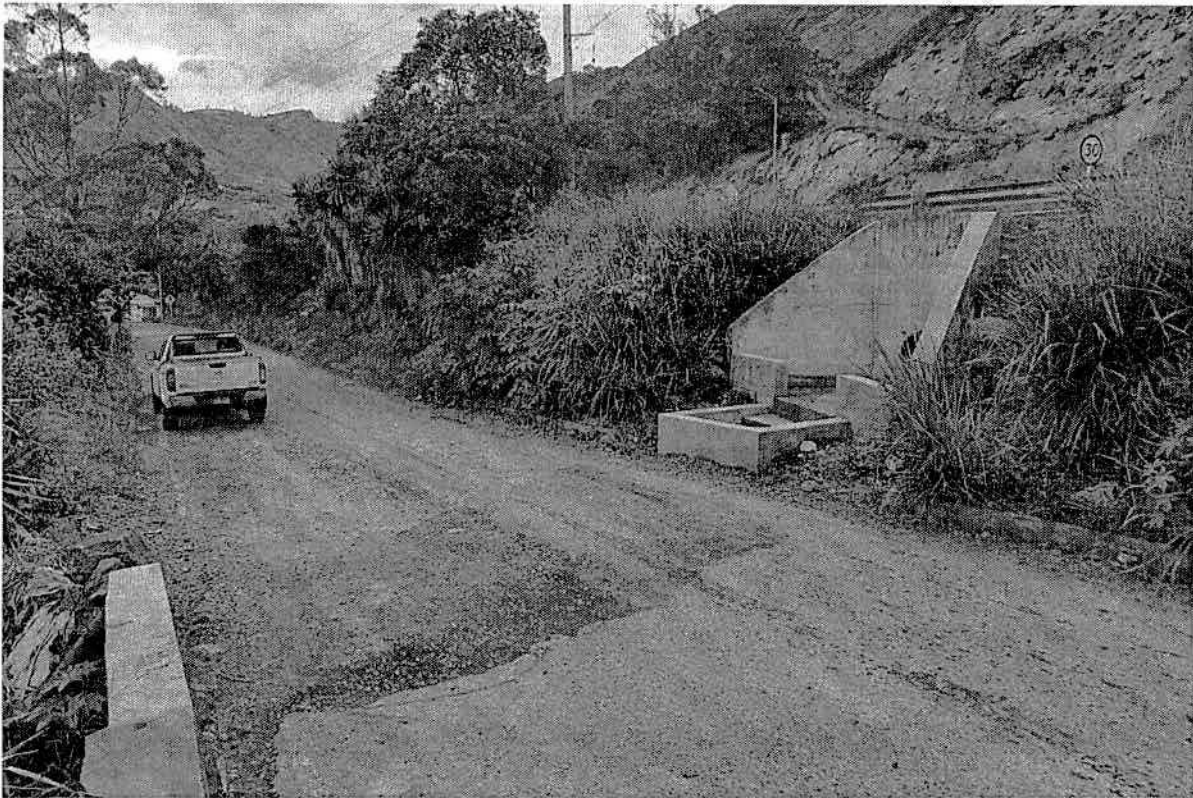
Por lo anterior, la problemática presentada por los peticionarios no obedece a errores técnicos, ni se deriva de las obras de la doble calzada, ya que esta estructura es preexistente y su intervención se limita a la adecuación de la obra hidráulica. Sin perjuicio de lo anterior, y ante las quejas de la comunidad respecto a la afectación de la vía y demás infraestructura comunitaria, la Concesionaría en aras de ayudar a la comunidad, realizó la construcción de una alcantarilla adicional y de un canal de descole evitando la descarga de aguas sobre la vía pavimentada de acceso al Municipio de Funes y la vía de acceso al centro de salud de la vereda Pilcuán Viejo, como se muestra en la siguiente imagen.

Alcantarilla sobre vía Doble Calzada – Funes

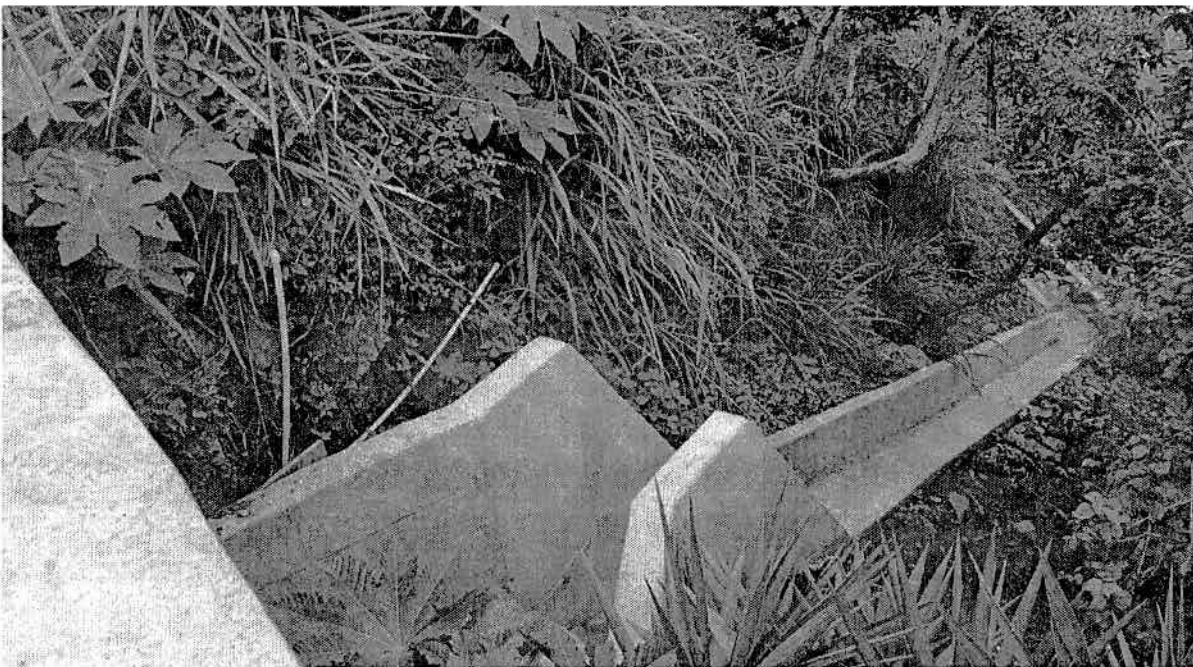
Estructura de descole de la alcantarilla sobre la vía de Funes
