3644-19

Referencia: **Contrato de Concesión bajo el Esquema APP N° 015 del 11 septiembre de 2015.**

Asunto: **Respuesta a solicitud con radicado R001365-19 y reiterada mediante comunicado R-02-2019081602599 “Denuncia y solicitud arreglos y reparación por daños causados en propiedad privada, daño ecológico, daño fauna silvestre, daño flora, daño infraestructura y construcciones por Concesionaria Vial Unión del Sur SAS y Consorcio SH”.**

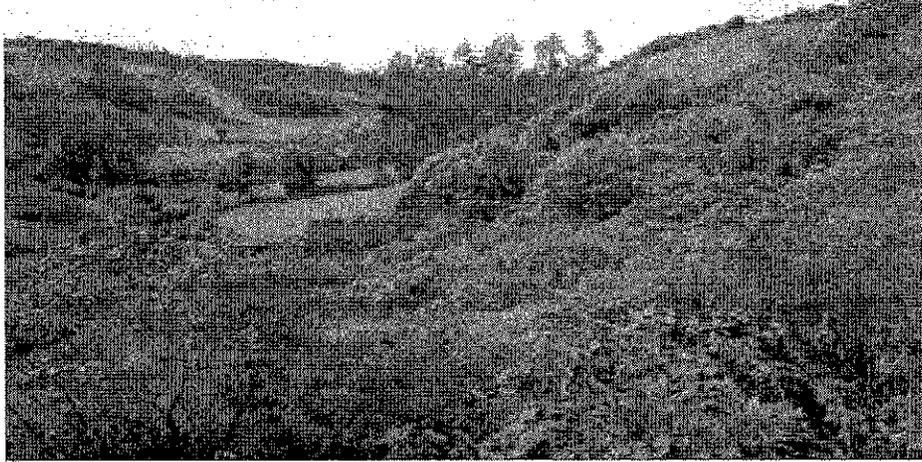
Fotografía 1. Cobertura vegetal presente en el predio del señor Dilmer Alexander Mera

El predio propiedad del señor peticionario, se caracteriza por presentar una cobertura vegetal conformada por vegetación secundaria baja en una matriz de pastos.

La vegetación secundaria baja se encuentra en la primera etapa de sucesión natural, la cual se ha propiciado por las áreas de aclareo moderado y nucleación, que ha permitido la regeneración de especies nativas reconocidas como pioneras en los bosques secundarios alto andinos. La composición de especies se asemeja a la transición sucesional de matorrales a bosques, se resalta la colonización de especies como sietecueros (*Tibouchina lepidota*), Roso (*Vallea stipulais*).

- No se evidencia la ocurrencia de un daño ecológico en su propiedad y en el sector alrededor de su predio.
- No se evidencia afectación del recurso de flora ni fauna, puesto que el lugar donde ocurrió el deslizamiento esta desprovisto de vegetación natural.
- El área se encuentra bajo una alta intervención antrópica y fragmentación, evidencia de ello es la presencia de ganado que llega hasta la rivera de la Quebrada la Magdalena. Dicha intervención antrópica interviene en la composición de especies de fauna silvestre la cual se relaciona con especies generalistas adaptadas a áreas con limitaciones en recursos tanto de refugio como de alimento.

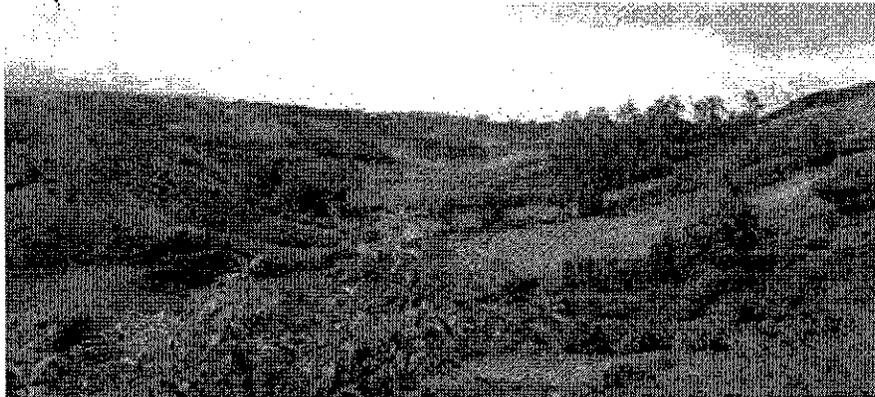
Fotografía 2. Cobertura vegetal presente en el predio del señor Dilmer Alexander Mera

Por otro lado, la cobertura de pastos, se encuentra dominado por las especies (*Pennisetum clandestinum*), propia de la zona, y la cual sirve principalmente para el pastoreo.
