REGISTRO FOTOGRAFICO

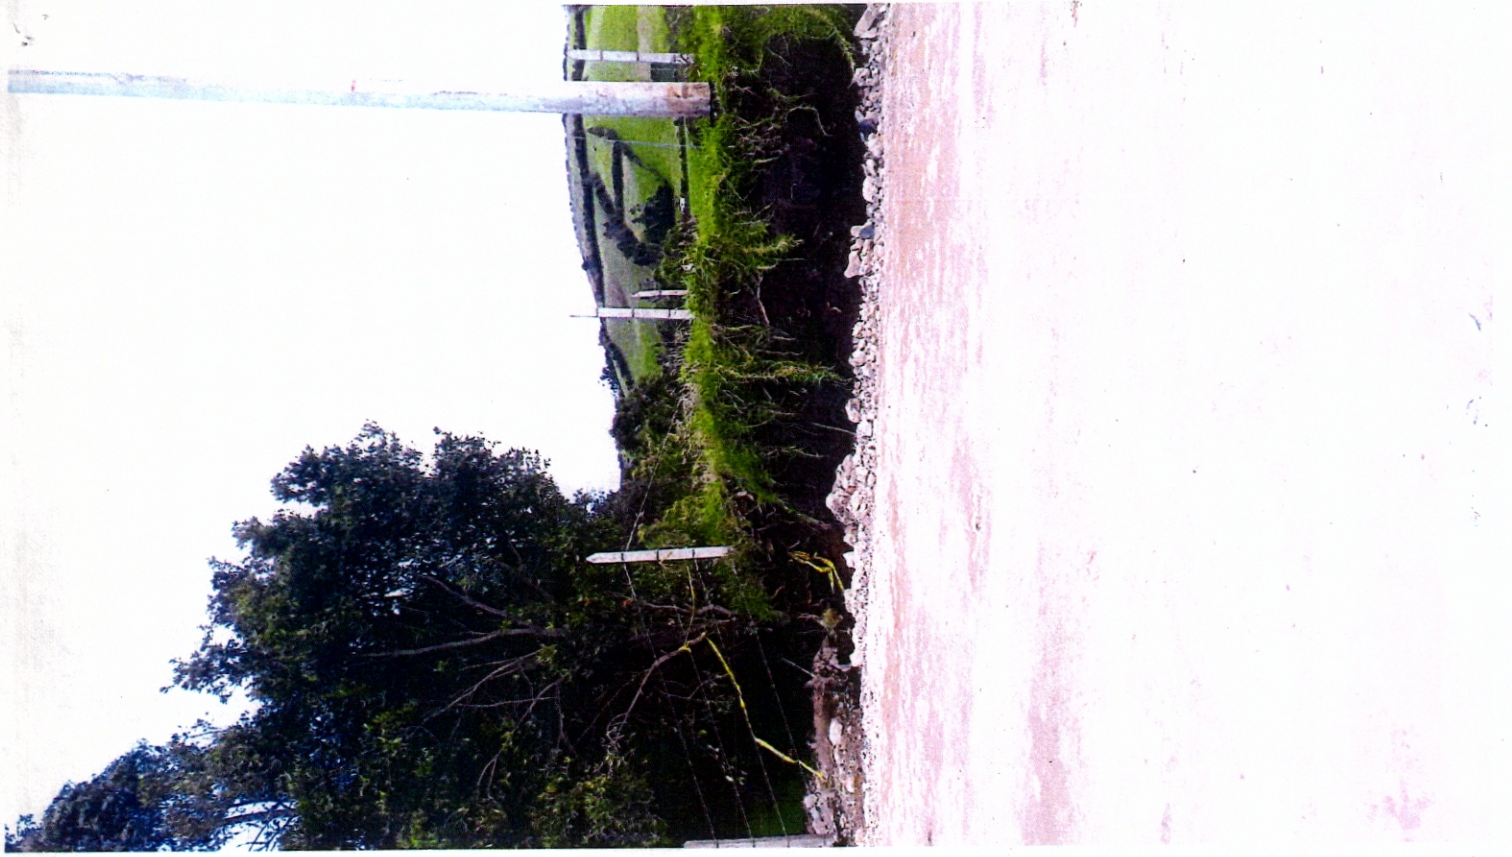
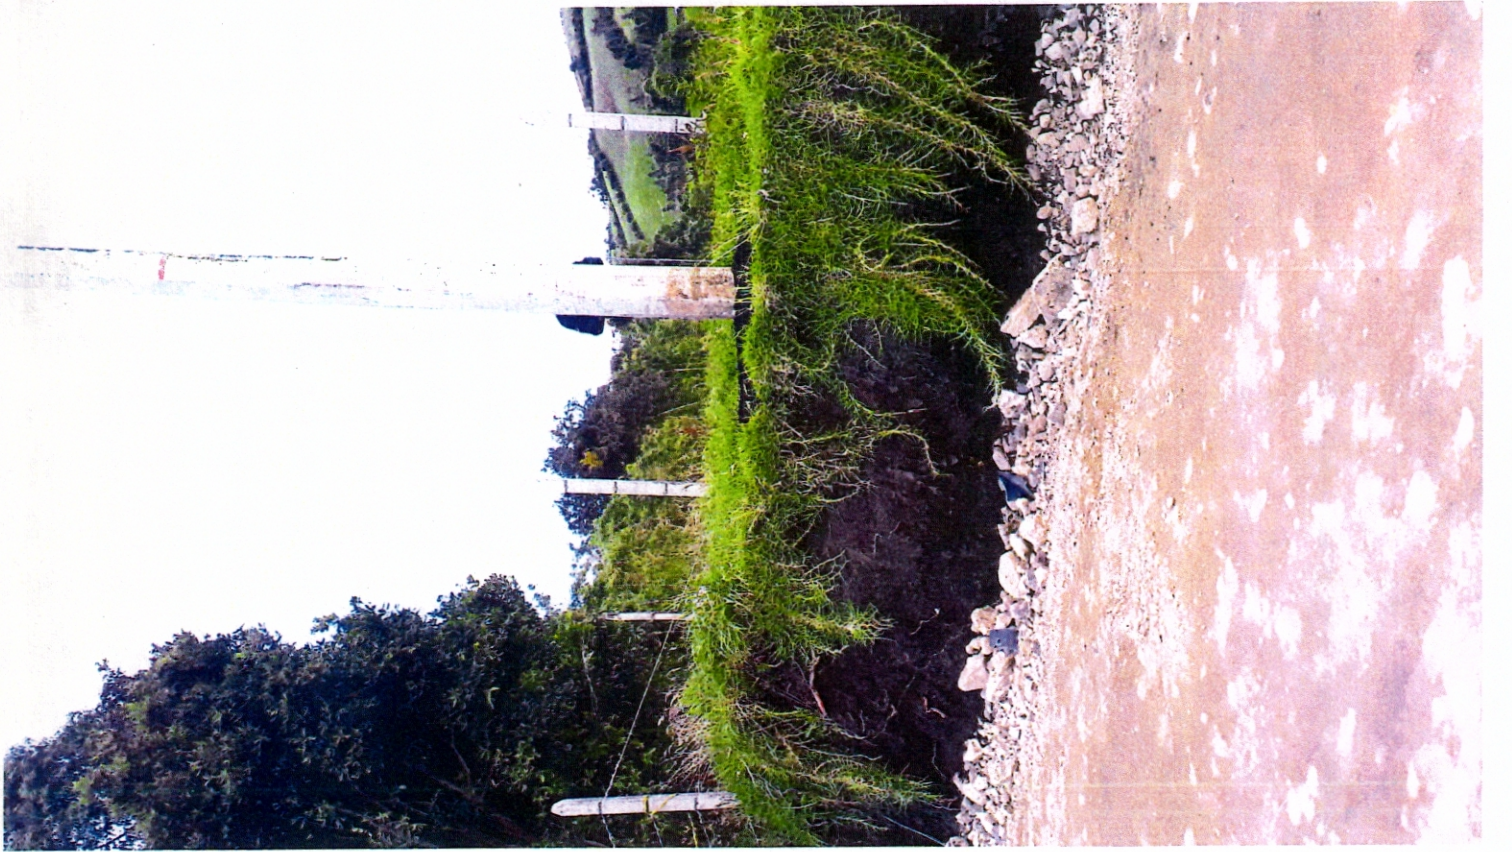
En esta imagen evidencia los huecos que realizaron los obreros obedeciendo órdenes de un ingeniero de la Concesión Vial del Sur corriéndose metros hacia dentro de mi predio, también se puede observar los mojones del predio aledaño que vienen por el corredor vial, tal como estaban en mi predio.
