**PROYECTO DE CONCESIÓN RUMICHACA - PASTO  
CONTRATO DE CONCESIÓN NO. 15 DEL 11 DE SEPTIEMBRE DE 2015**

**PROGRAMA DE ATENCIÓN AL USUARIO  
RECEPCIÓN DE PETICIONES, QUEJAS, RECLAMOS Y/O SOLICITUDES**

<b>Fecha:</b> 2019-04-11	<b>Radicado de Ingreso:</b> GSAU0176-19
--------------------------	---

# ACTA DE VECINDAD

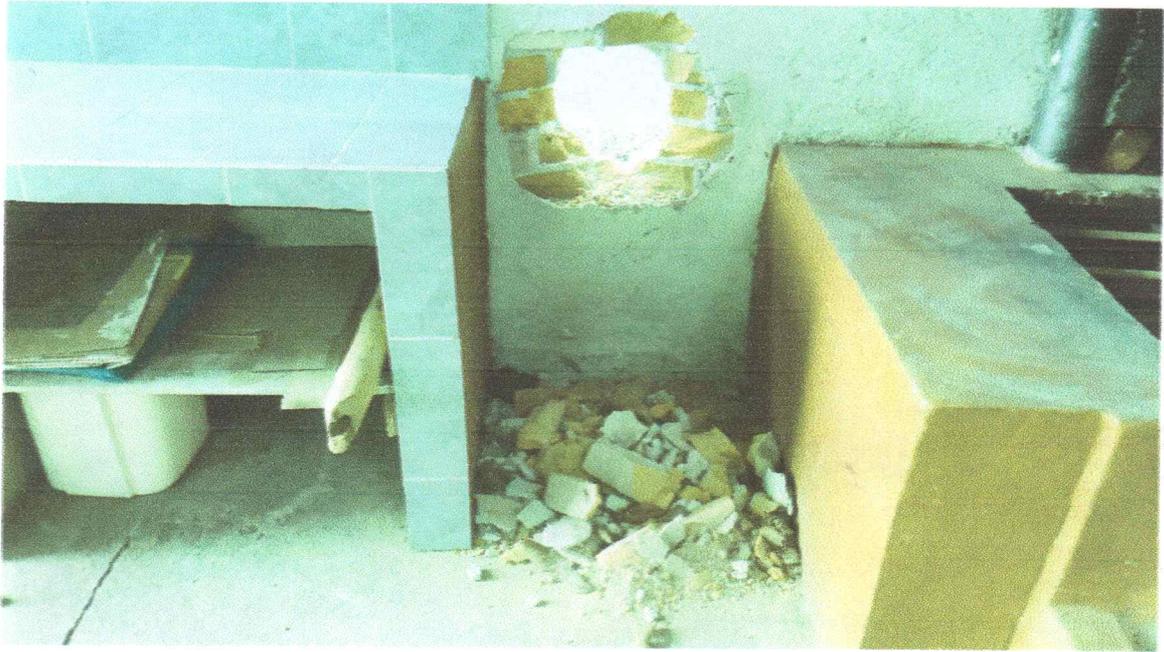
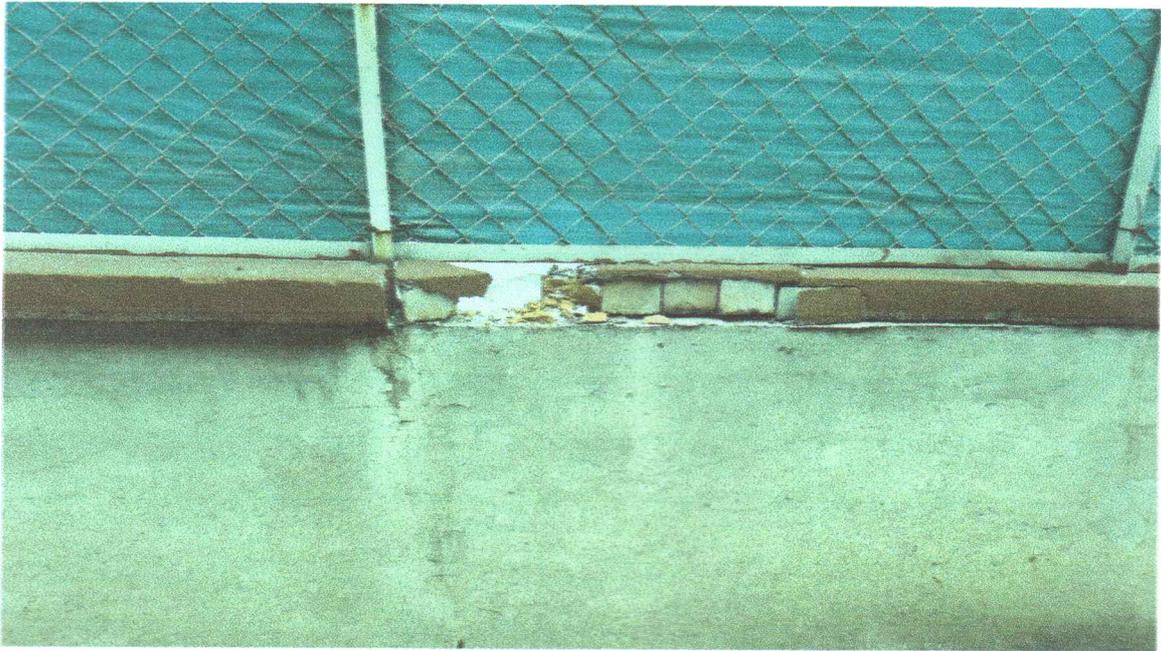
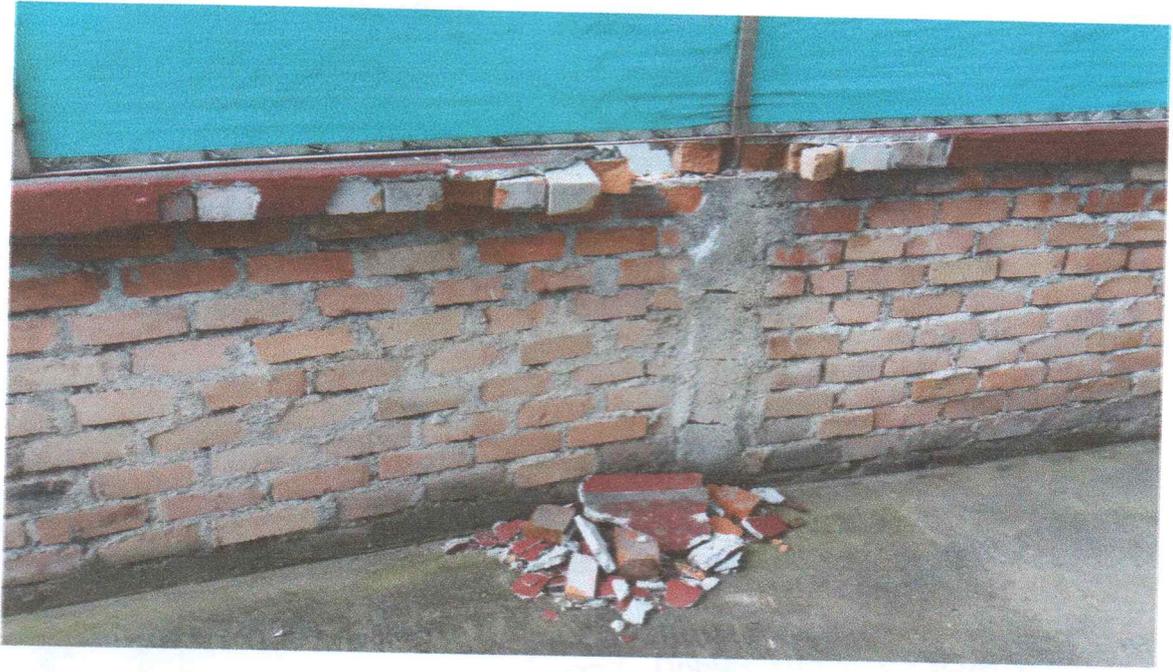
Anexo registro fotográfico de los daños ocasionados por los trabajos realizados por la concesionaria en el marco del Proyecto Doble Calzada Rumichaca- Pasto.

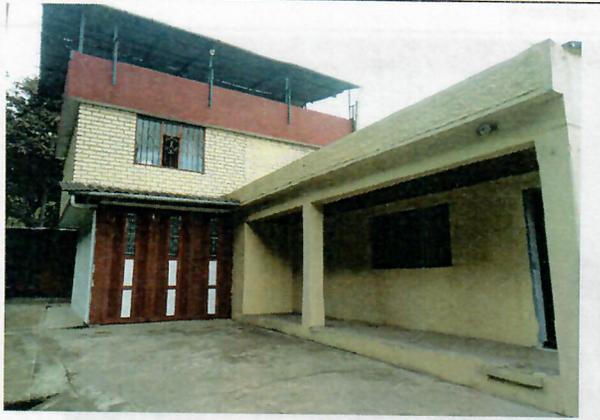
Fachada frontal de la vivienda

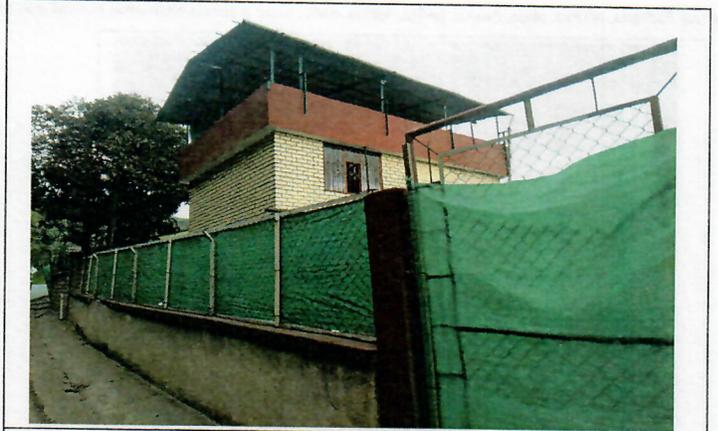
Cerramiento de costado izquierdo de la vivienda, se observa muros en mampostería de ladrillo macizo repellados y pintados, en la parte superior cuenta con malla galvanizada

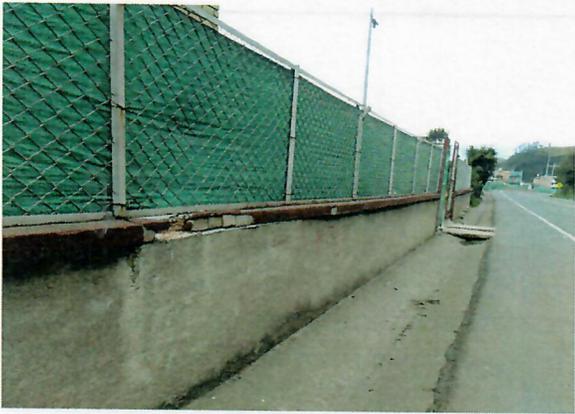
Se observa daño en muro de cerramiento el cual fue provocado por caída de roca del corte 428

Afectación en muro de cerramiento en costado izquierdo por caída de roca del corte 428 , se aprecia desprendimiento de parte superior de muro

Así las cosas, la Concesionaria procederá a efectuar una limpieza del material de Corte que pudo caer en el predio objeto de su petición.

Se verificó que efectivamente hubo afectación en 2 partes de muros de cerramiento del predio, se toma el respectivo registro fotográfico y se solicita a la propietaria que presente una cotización para proceder con el arreglo de muros.

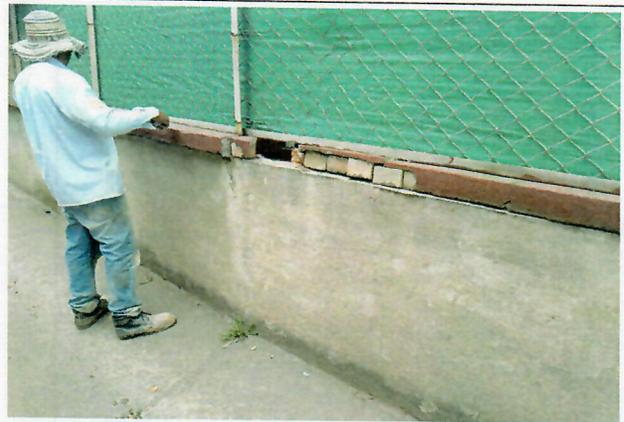
Afectación en muro de cerramiento en costado izquierdo por caída de roca del corte 428 , se aprecia desprendimiento de parte superior de muro en una longitud aproximada de 5 m

Los daños en los muros se ubican hacia el costado izquierdo, en una parte se evidencia perforación por la entrada de roca hasta el interior del predio y la otra área afectada tiene una longitud aproximada de 5m en donde se aprecia desprendimiento en parte superior del muro.

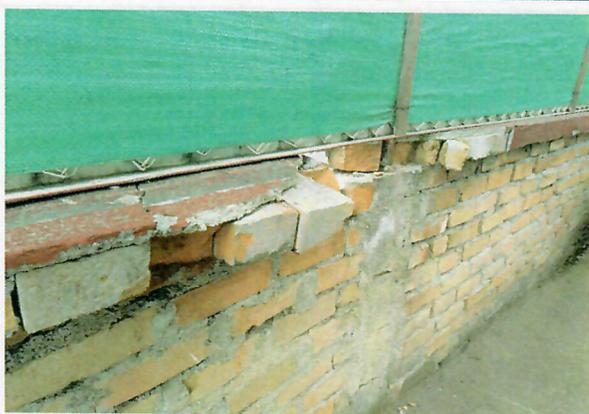
Afectación en muro de cerramiento en costado izquierdo por caída de roca del corte 428 visto desde parte interna del predio de vivienda

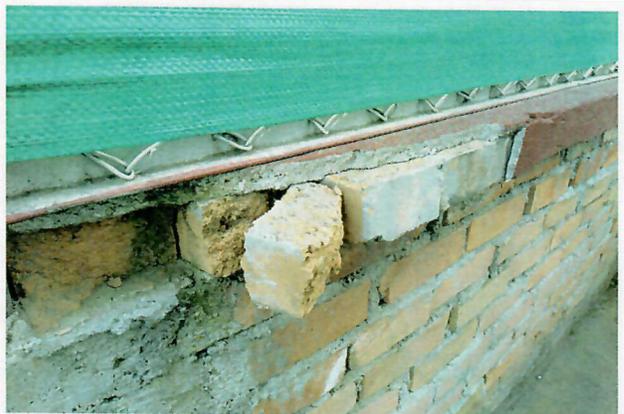
Afectación en muro de cerramiento en costado izquierdo por caída de roca del corte 428 visto desde parte interna del predio de vivienda

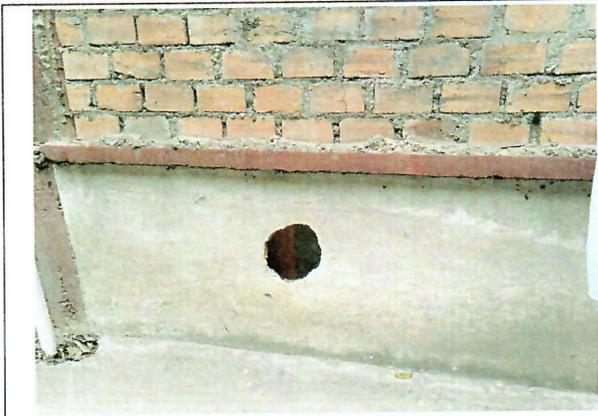
Afectación en muro de cerramiento en costado izquierdo por caída de roca del corte 428, se observa perforación por entrada de roca hasta el predio

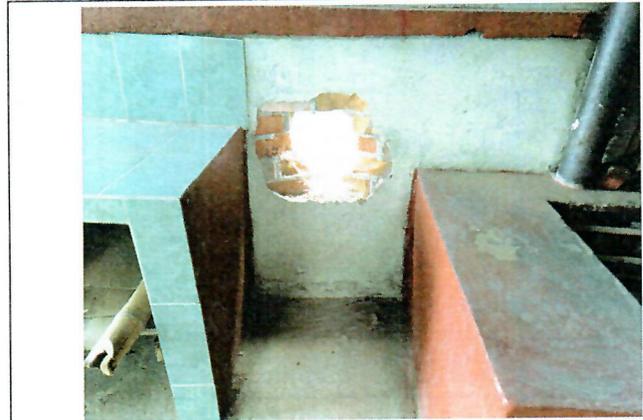
Afectación en muro de cerramiento en costado izquierdo por caída de roca del corte 428, se observa perforación por entrada de roca hasta el interior del predio
