CSH-21-0003  
San Juan de Pasto, 08 de enero de 2021

Referencia: **Contrato de Concesión bajo el esquema de APP N°015 de 2015 Rumichaca-Pasto**

Asunto: **Respuesta a su comunicación bajo radicación interna R-CSH-20-0528 del 16 de octubre de 2020, R-CSH-20-0650 de 05 diciembre del 2020, Afectaciones a predio en Tablón Obraje, Municipio de Tangua UF 4**

# ACTA DE VECINDAD

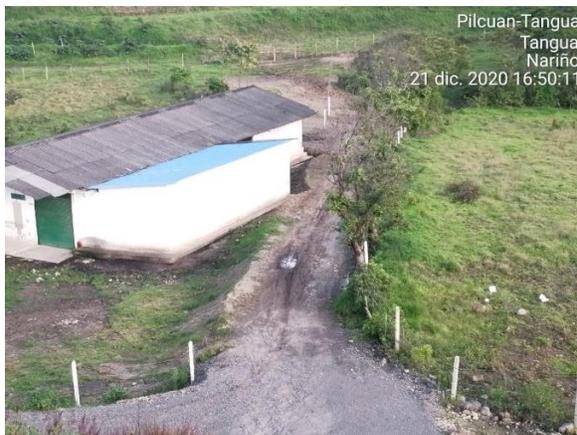
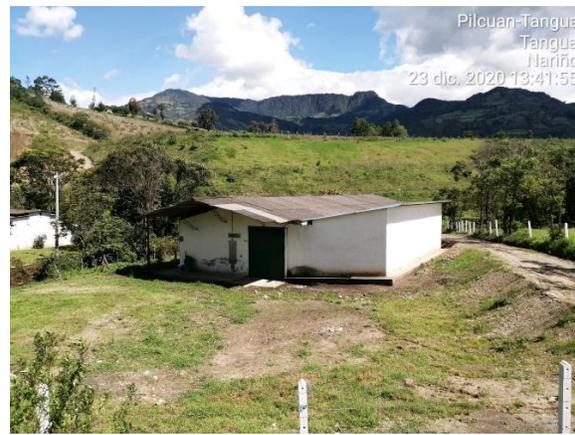
Por lo anteriormente expuesto, manifestamos que su petición no es procedente, toda vez que, en el predio relacionado en sus comunicaciones, no se evidencia la existencia de redes de alcantarillado, redes de acueducto ni de redes de riego, que presenten muestras de afectación a causa de las obras ejecutadas por el Consorcio SH. De este modo, damos por atendida su petición en este punto.

Visita a predio relacionado el día 21 y 23 de diciembre en donde no se evidencia existencia ni afectación de redes de alcantarillado, acueducto y riego

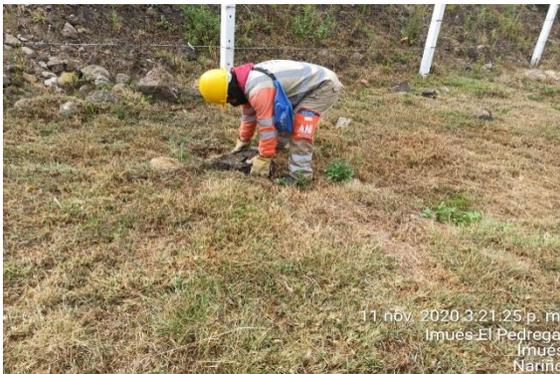
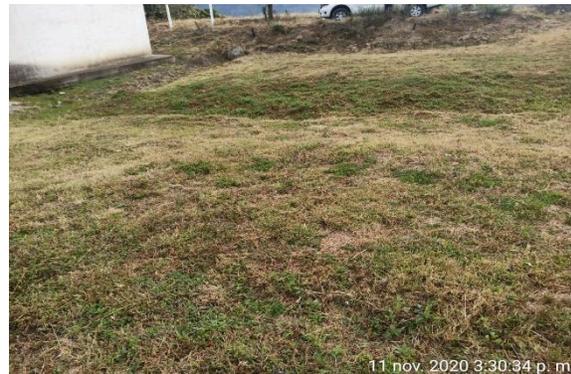
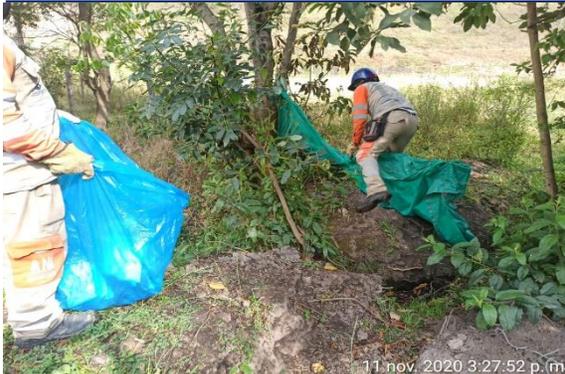
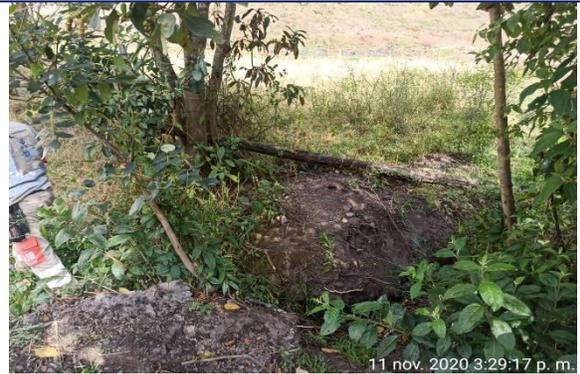
**Respuesta:** Se realizó la recolección de materiales tales como piedras, polisombra, plásticos, entre otros que cayeron sobre el predio en el desarrollo de las actividades de construcción, tal y como se ilustra a continuación:

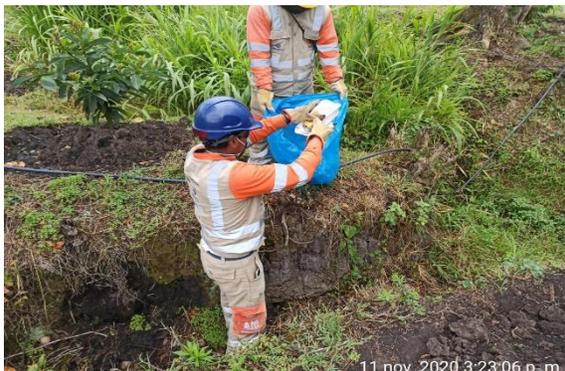
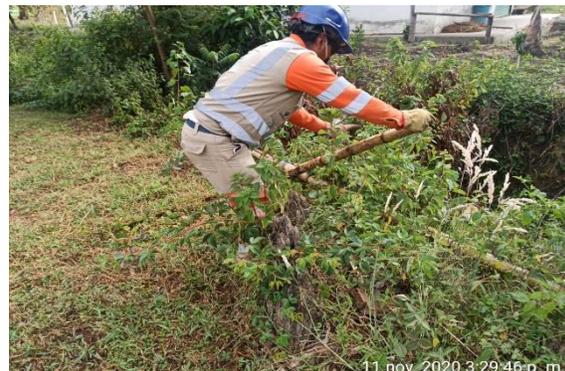
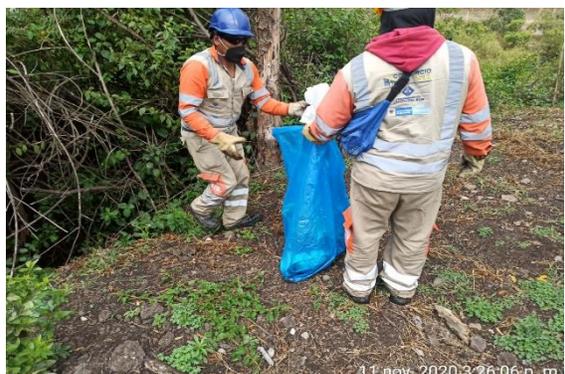
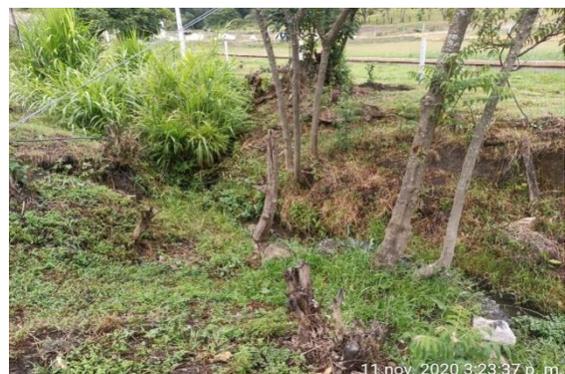
**Respuesta:** La Concesionaria, da informa que se realizó la limpieza del zanjón que se encuentra en la parte posterior de la bodega, en donde se retiró piedra, material de construcción y sedimentos, tal y como se ilustra a continuación:

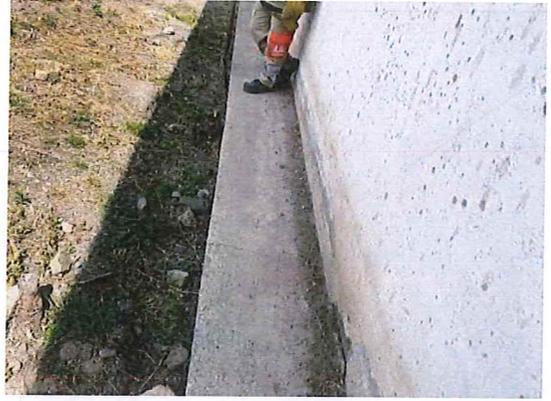
Fisura en sardinel alrededor de bodega

Se encuentran fisuras transversales en andén alrededor de bodega

Conclusión: una vez realizada la inspección visual se explica a propiedad que si las fisuras fueron causadas por el consorcio se harán las reparaciones respectivas, una vez verificada la información con acta inicial, las fisuras encontradas no son pre-existentes y serán reparadas al finalizar trabajos en la zona

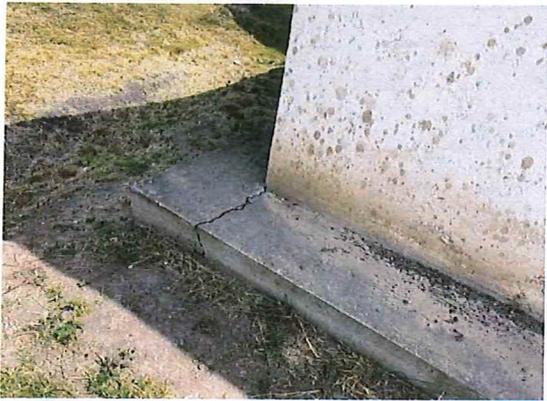
Fisura en sardinel alrededor de bodega

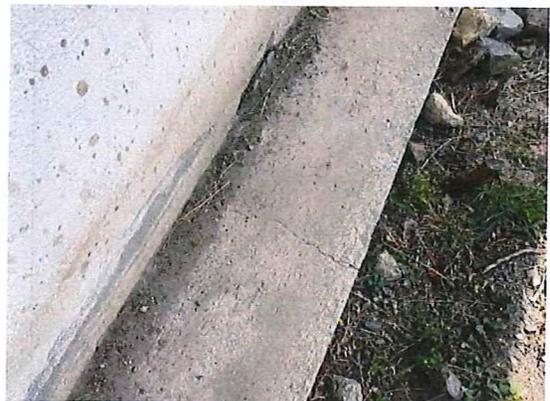
Fisura en sardinel alrededor de bodega

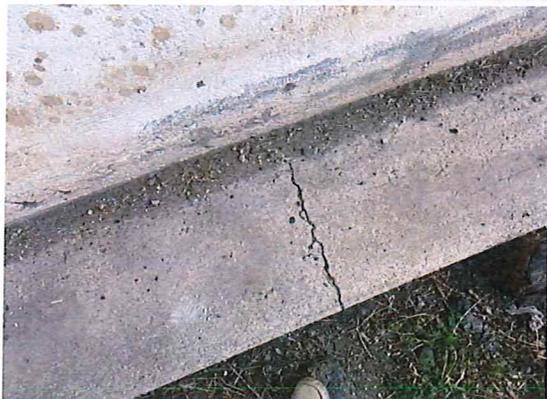
Fisura en sardinel alrededor de bodega
