Referencia: **Contrato de Concesión bajo el esquema de APP N°015 de 2015 Rumichaca-Pasto.**

Asunto: **Respuesta a petición con radicado R002447-18, afectaciones en propiedad del señor Ricardo Ceballos por alcantarilla PR 20+560.**

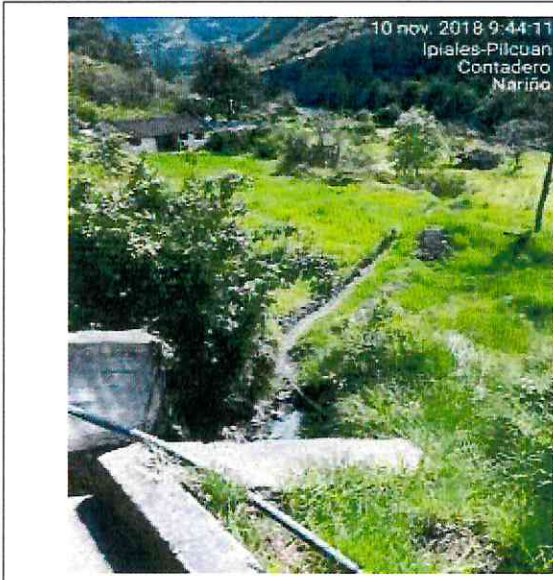
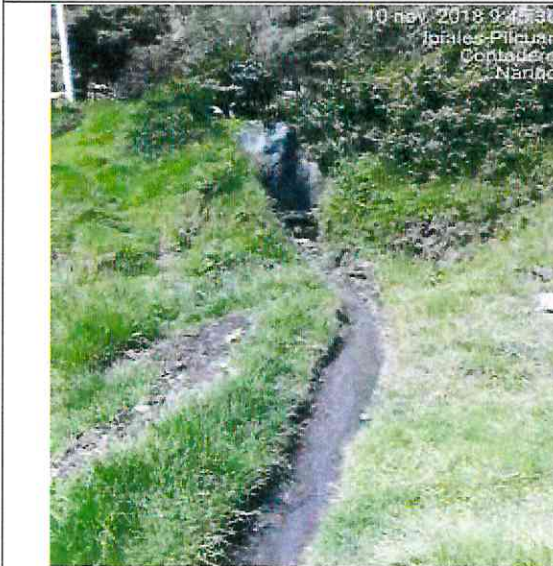
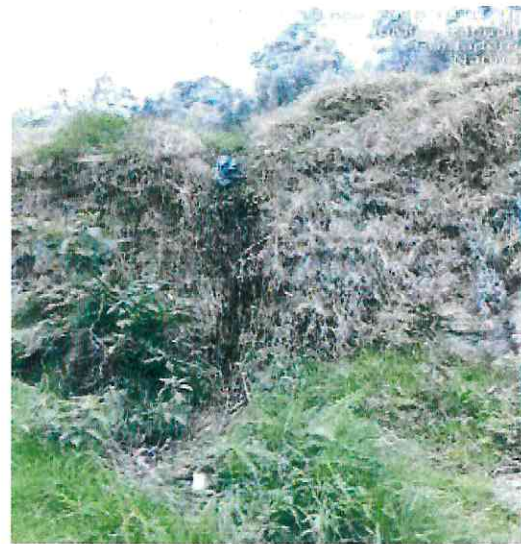
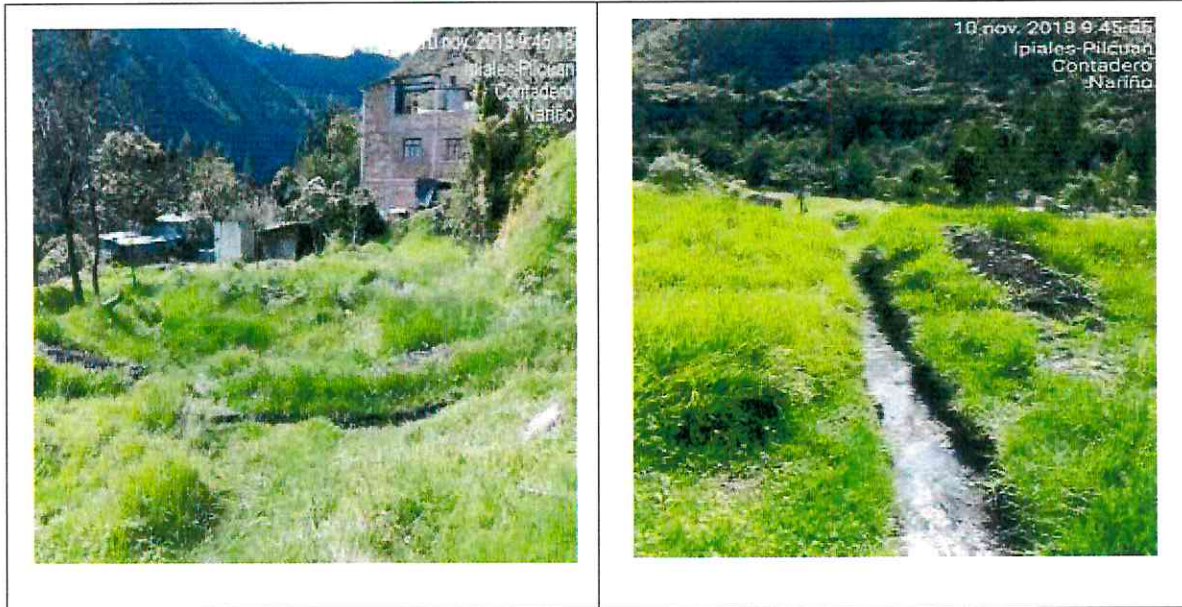
En este contexto, el día 10 de noviembre de 2018, personal del equipo de mantenimiento de la Concesionaria, visitó la vivienda del suscrito y revisó el descole de la alcantarilla ubicada en el PR 20+560 del Corredor Vial Rumichaca – Pasto, tal y como se evidencia en el siguiente registro fotográfico:

Como se aprecia en el anterior registro fotográfico, el descole de la alcantarilla está limpio y funciona adecuadamente para transportar las aguas de escorrentía de la vía que fue construida hace más de cincuenta años.

En ese sentido, la Concesionaria realizó obras de mantenimiento para mitigar posibles desbordamientos de agua en el canal, durante esta actividad, se realizó la profundización del canal del descole.

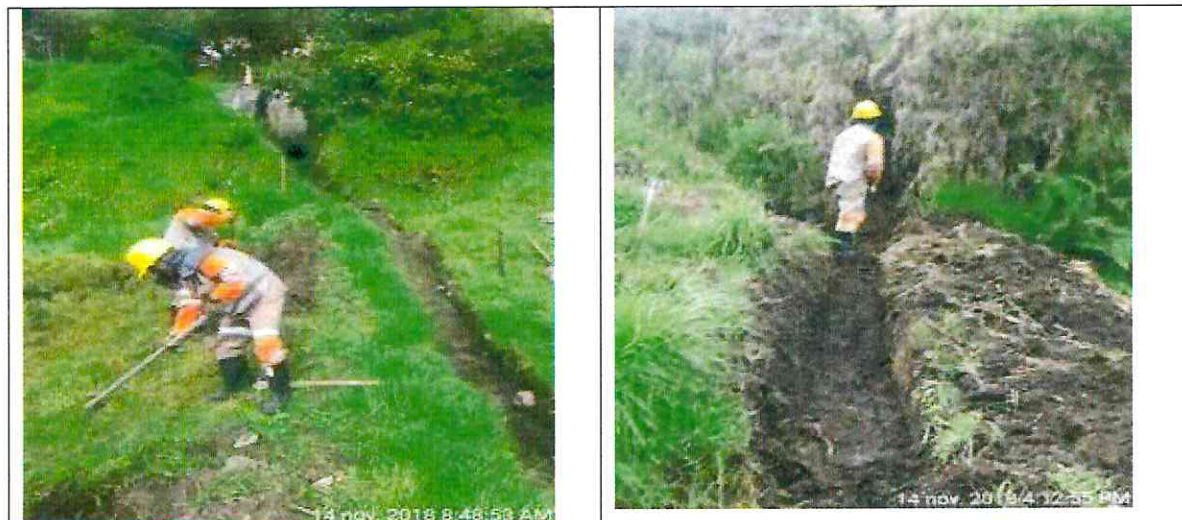
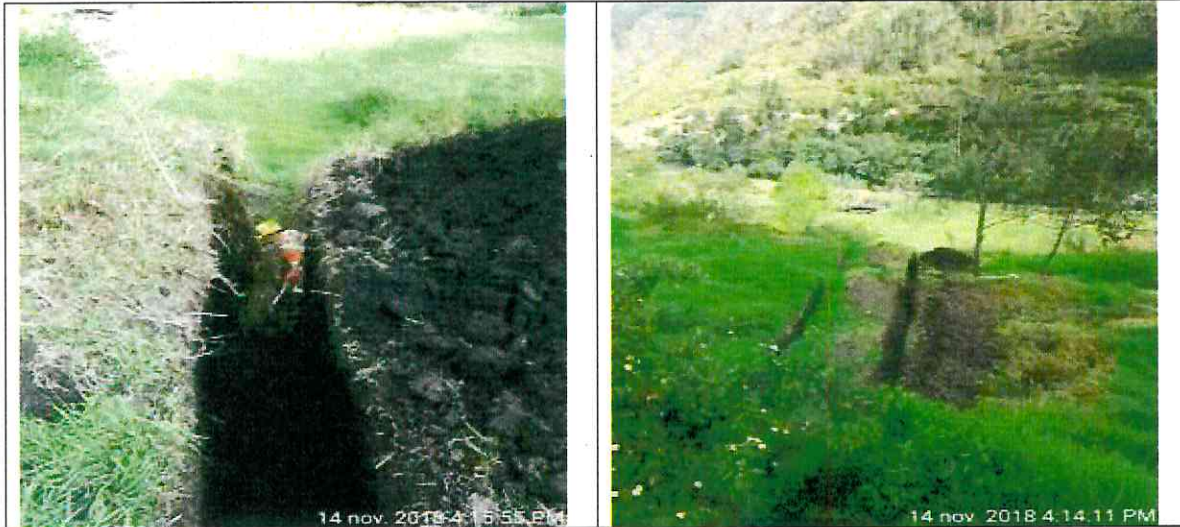
Las obras se realizaron la tercera semana de noviembre de 2018, como se aprecia en el siguiente registro fotográfico:
