**PROYECTO DE CONCESION  
 CONCESIONARIA VIAL UNION DEL SUR S.A.S.  
 RUMICHACA - PASTO  
 CONTRATO DE CONCESIÓN NO. 15 DEL 11 DE SEPT DE 2015**

**REGISTRO DE VISITAS**

**REGISTRO FOTOGRÁFICO**

Lugar: Pilcuan viejo – Corte 321

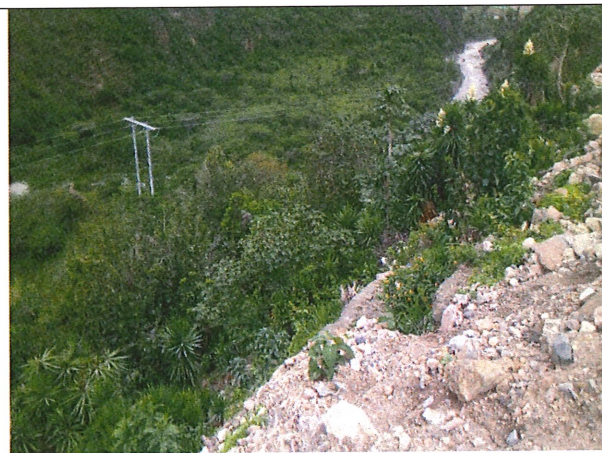
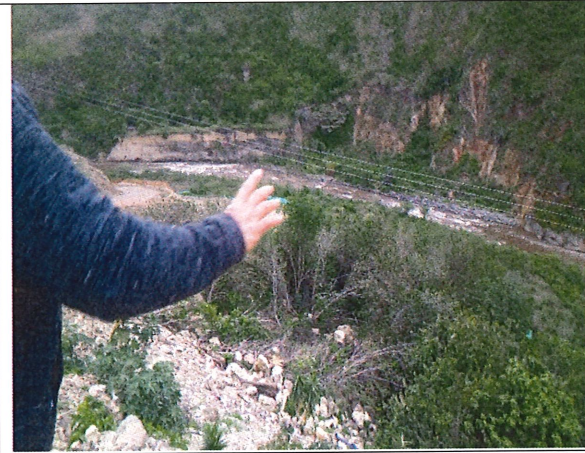
**Descripción:** visita al predio del señor Rogerio Efraín Rosero. El propietario manifiesta afectación debido a la caída de rocas del corte 321, por lo cual solicita se instale una barrera de protección para mitigar la caída de más material, así como también requiere se retire lo que en el momento se evidencia en el predio.

- se realizará instalación de malla triple torsión
- la limpieza del material que se encuentra en el predio, se hará una vez finalice las actividades del movimiento de tierras en el coste 321.

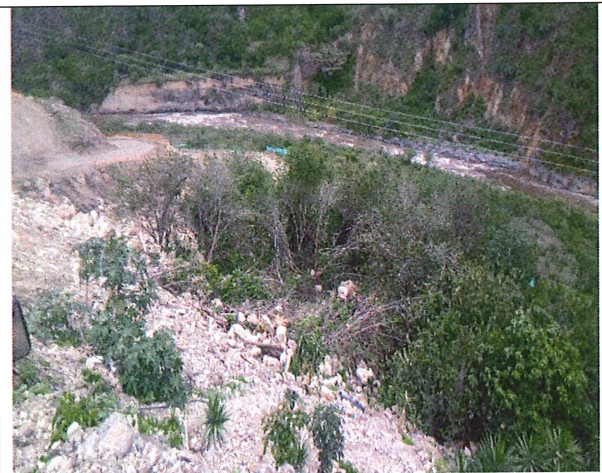
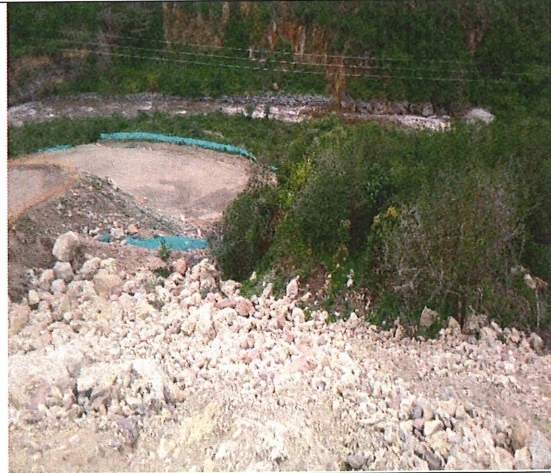
**Descripción:** visita al predio del señor Rogerio Efraín Rosero. El propietario manifiesta afectación debido a la caída de rocas del corte 321, por lo cual solicita se instale una barrera de protección para mitigar la caída de más material, así como también requiere se retire lo que en el momento se evidencia en el predio.
