CSH-20-2106

Referencia: **Contrato de Concesión Bajo el Esquema APP N° 015 del 11 septiembre de 2015.**

Asunto: **Alcance a respuesta comunicado con Radicado R-CSH-20-0005 y R-02-20200109-00046. Presuntos Daños en predio denominado Las Delicias, Contadero, Nariño.**

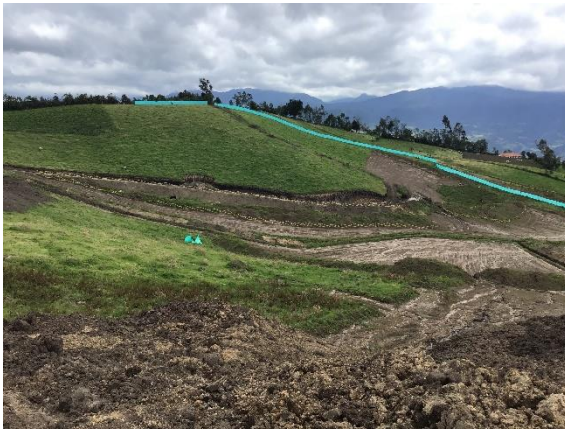
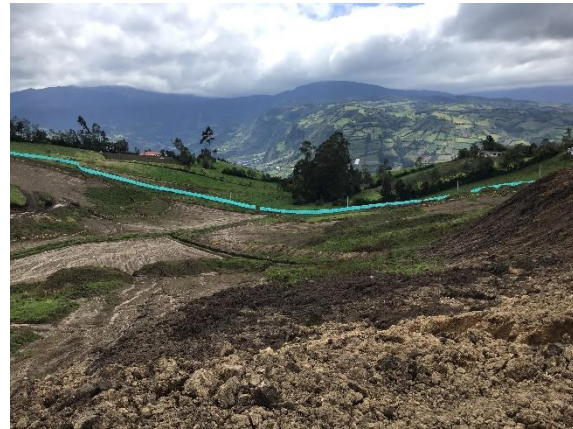
- La Zona de disposición de material sobrante identificada como Z-1-18 no presenta inestabilidad, desplazamiento y/o movimientos los cuales hayan podido generar arrastres de material.
- Se revisa la parte baja del Zodme, el cual no evidencia arrastre.
- Se verifica el recorrido de aguas de escorrentía del Zodme en el cual no se encontró evidencia arrastre de material sobre la Quebrada Las Cuevas, ni daño de cobertura vegetal.
- En otras palabras, se aportan pruebas del daño ocasionado, sin embargo, dichos elementos probatorios no demuestran que la Concesionaria y/o Consorcio Constructor, sean los presuntos responsables del hecho que generó el daño.

Imágenes del Zodme Z-1-18 Visual desde la parte alta.

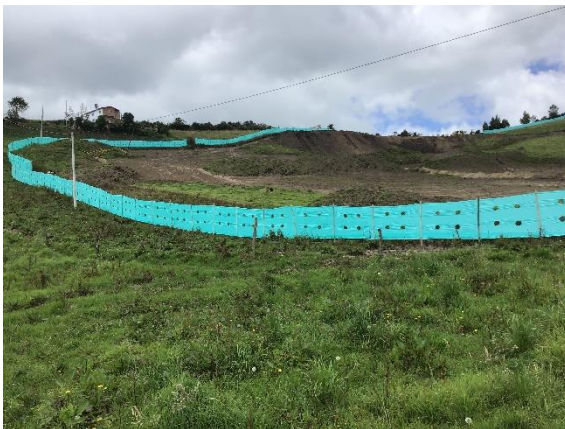
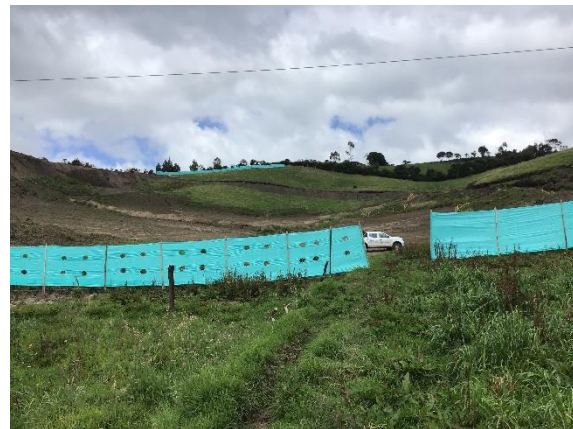
Imágenes del Zodme Z-1-18 Visual desde la parte baja del zodme.

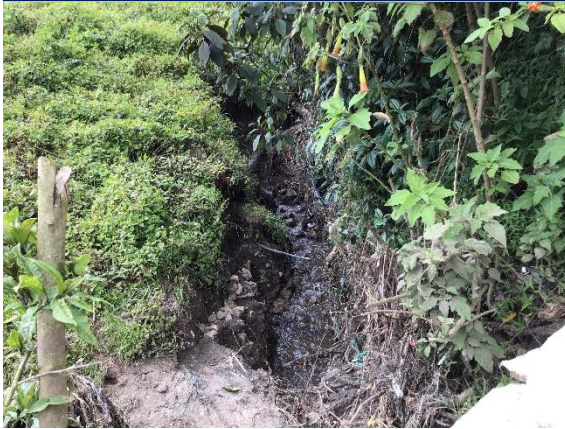
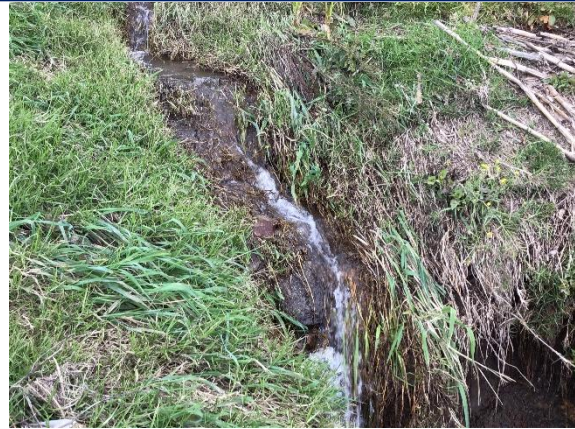
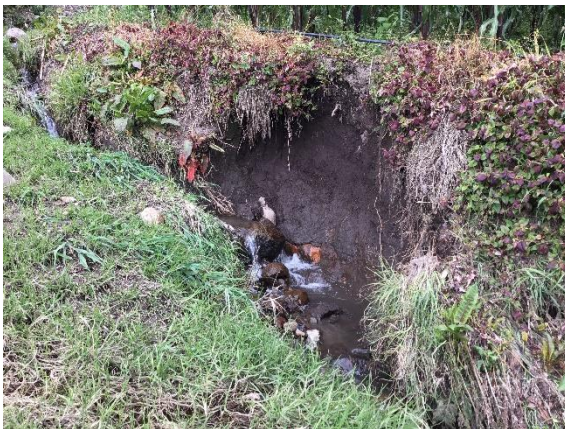
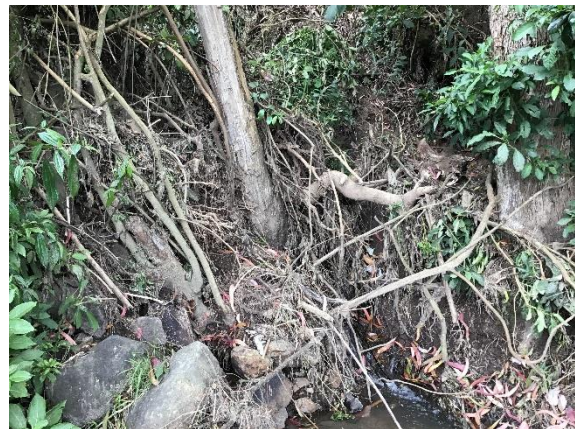
Imágenes Afectación de la quebrada por creciente súbita

Adicionalmente, se anexa informe técnico del análisis hidráulico de la Quebrada Las Cuevas aledaña al Zodme Z1-18. Donde se concluye que el evento ocurrido fue causado por efectos netamente naturales y no se asocia a una influencia de la construcción del Zodme.
