CONCESIONARIO  
Rumichaca  
Pasto

Referencia: **Contrato de Concesión bajo el esquema de APP N°015 del once (11) de septiembre del año 2015. Proyecto Rumichaca – Pasto (El “Contrato de Concesión”).**

Asunto: **Respuesta a derechos de Petición con radicados No., R002984-20, R000107-21, R000603-21, R000877-21, R000976-21, GSAU0515-20 y GSAU0019-21. Comunicado HMV-2887-C200-5273, HMV-2887-C200-5235. Solicitud de visita a propiedad ubicada en el barrio Bolívar de Tangua para evaluar daños sufridos presuntamente por ocasión de las obras del proyecto vial adelantado y, manejo de aguas, mejoramiento de acceso a sector de la Gruta y otros. Unidad Funcional 4 (UF4).**

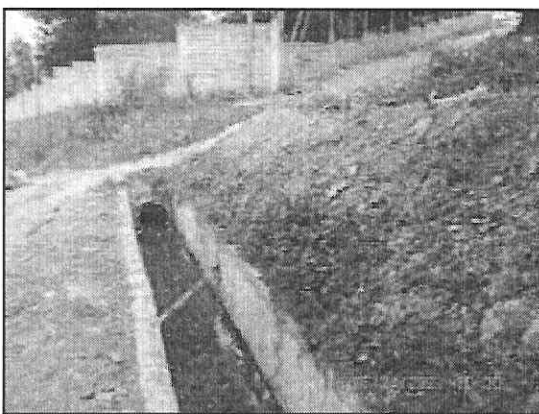
Punto que finaliza la construcción del canal

Se informa que se construyó un canal en concreto para dar continuidad al agua, mismo que al ser construirlo no afectó las dimensiones del acceso peatonal colindante. Se aclara, que la mencionada obra no se ejecutó en toda la longitud de la acequia, sino en aproximadamente 50 metros hasta comunicarse con el acceso que conduce a la Gruta, tal como se aprecia en las siguientes fotografías.

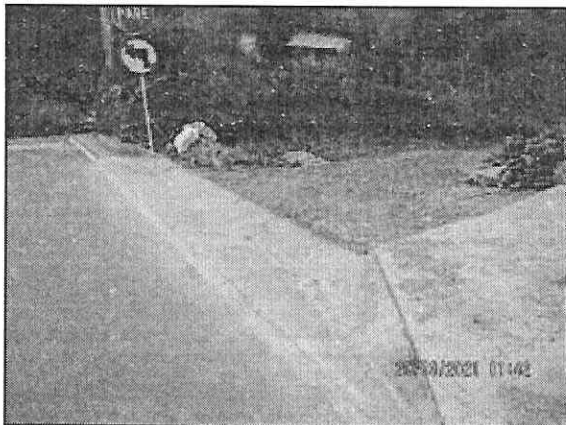
Construcción de la cuneta en el acceso a la gruta

En el siguiente registro fotográfico, logra indicarse la construcción de una cuneta que ha mejorado la conducción de aguas lluvias en el acceso de la gruta; se adecuó un camino peatonal de ingreso y, se instalaron postes de concreto en la propiedad de la Sra. Marleny Cabrera.

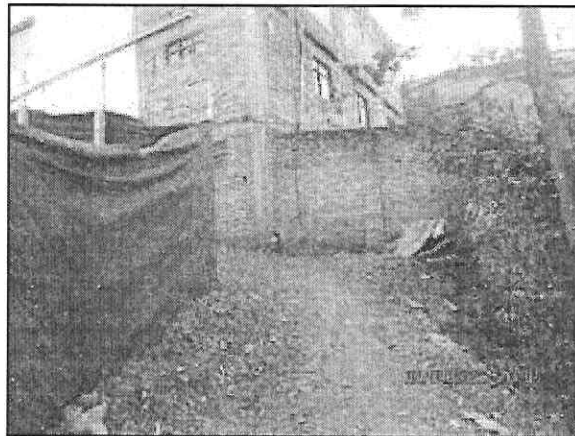
Adecuación camino peatonal
