Referencia: **Contrato de Concesión bajo el esquema de APP N°015 de 2015 Rumichaca-Pasto.**

Asunto: **Respuesta a comunicados HMV-2887-C200-4408, HMV-2887-C200-4929, HMV-2887-C200-4963 y Radicado ANI N°20213060196521 (Solicitud en la realización de estudios para la construcción de Puentes Peatonales en áreas pobladas pertenecientes al corredor vial Rumichaca - Pasto).**

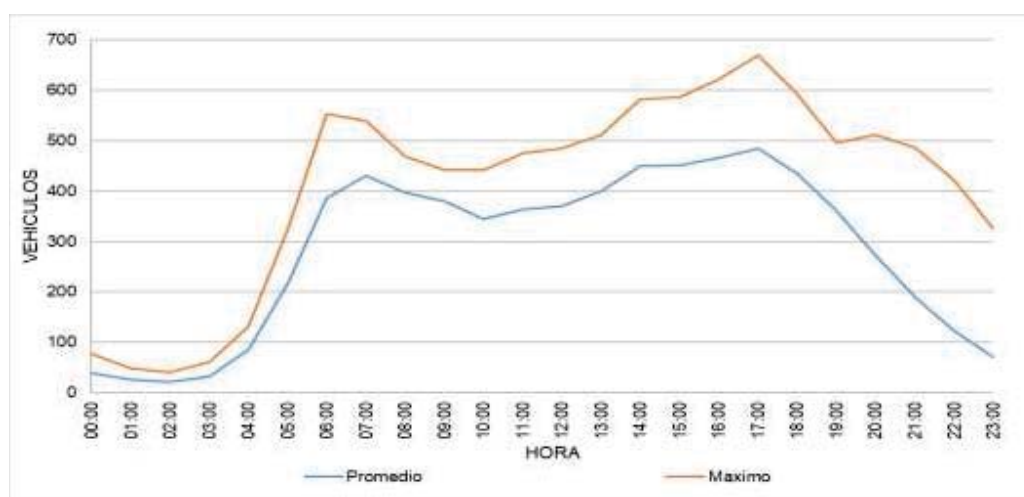
Ilustración 1. Flujo máximo y promedio de vehículos en marzo.

A continuación, se observa la gráfica del flujo promedio y máximo de vehículos propio del mes de marzo de 2021.

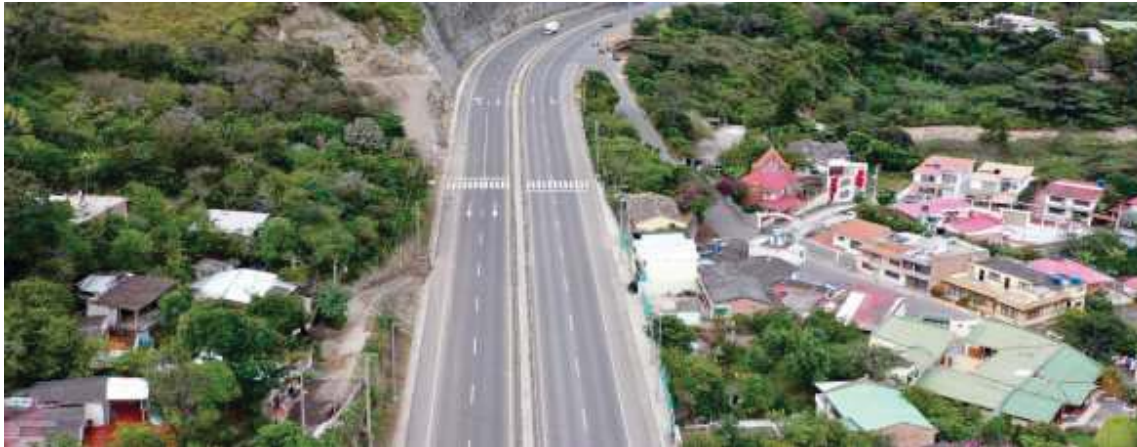
Ilustración 3. Registro fotográfico Pilcuán Viejo.

Indiferente: La geometría presenta curvaturas suaves horizontales en el sentido Pasto – Rumichaca, por otro lado, en el sentido Rumichaca – Pasto cuenta con una geometría de vía recta, permitiendo la percepción de los vehículos respecto a los peatones. Sin embargo, por cuestiones de evaluación y análisis se tomará la situación más desfavorable. (Amarillo)

Alta: No existe ninguna obstrucción visual entre conductores y peatones por taludes, vegetación, viviendas, curvas cerradas, entre otros. (Verde)

Dispositivos en buen estado: Se cuenta con dispositivos en buen estado que facilitan el tránsito de peatones. En este punto en particular, existe un Paso de Cebra. (Verde)

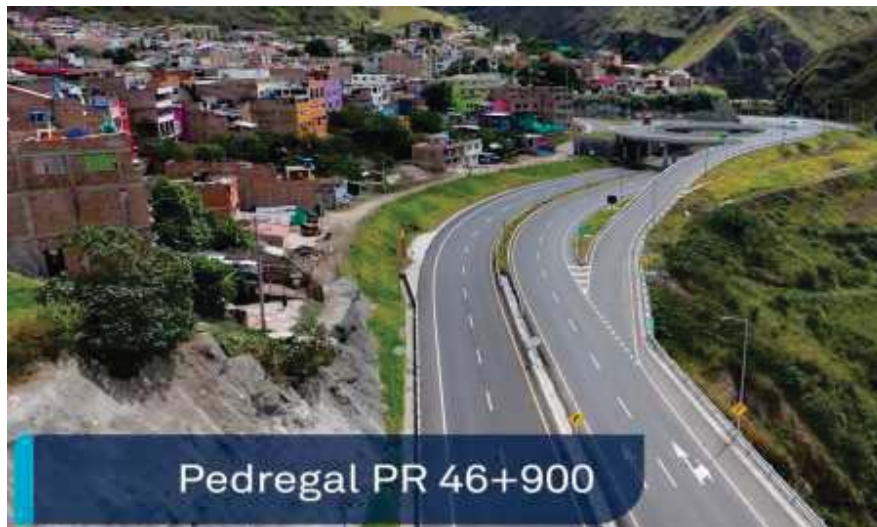
Ilustración 6. Registro fotográfico Glorieta del Pedregal.

Indiferentes: La geometría presenta curvaturas suaves horizontales provocadas por la glorieta a desnivel. Por otro lado, en el sentido Rumichaca – Pasto cuenta con una geometría de vía recta, permitiendo la percepción de los vehículos respecto a los peatones. Sin embargo, por cuestiones de evaluación y análisis se tomará la situación más desfavorable. (Amarillo)

Media: Existen pequeños problemas de visibilidad en el sentido Pasto-Rumichaca por la geometría de la vía. (Amarillo)

No existen: En el lugar no se evidencia ningún tipo de dispositivo que facilite el paso peatonal, no obstante, conforme al aforo realizado en este sector, se presenta el caso menos crítico por el poco flujo peatonal, obteniendo un volumen máximo de 8 peatones/hora. (Rojo)

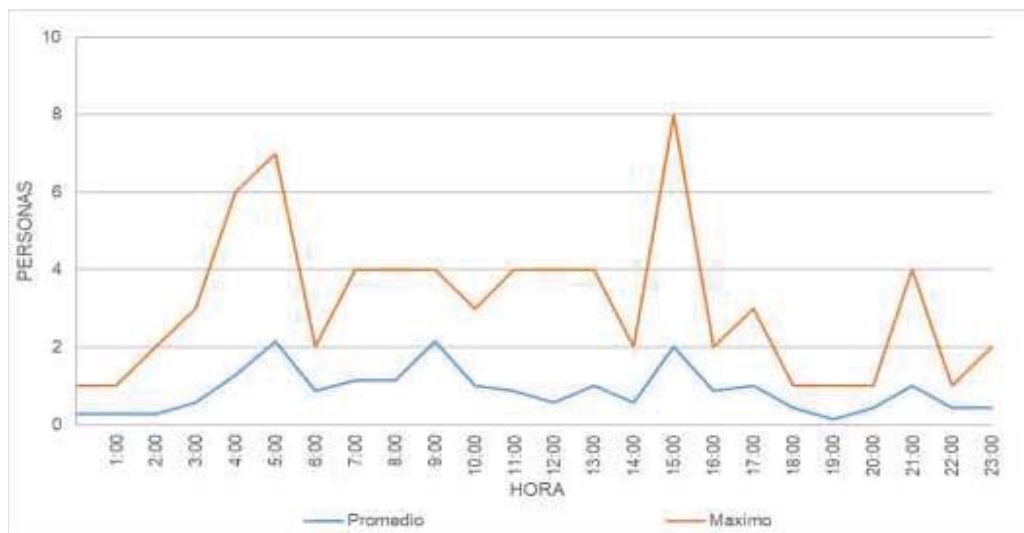
Ilustración 7. Flujo máximo y promedio de peatones en el sector de Pedregal.

A continuación, se presentan gráficamente los promedios y máximos del flujo peatonal en el periodo aforado propio del mes de marzo del presente año para el corregimiento de Pedregal.

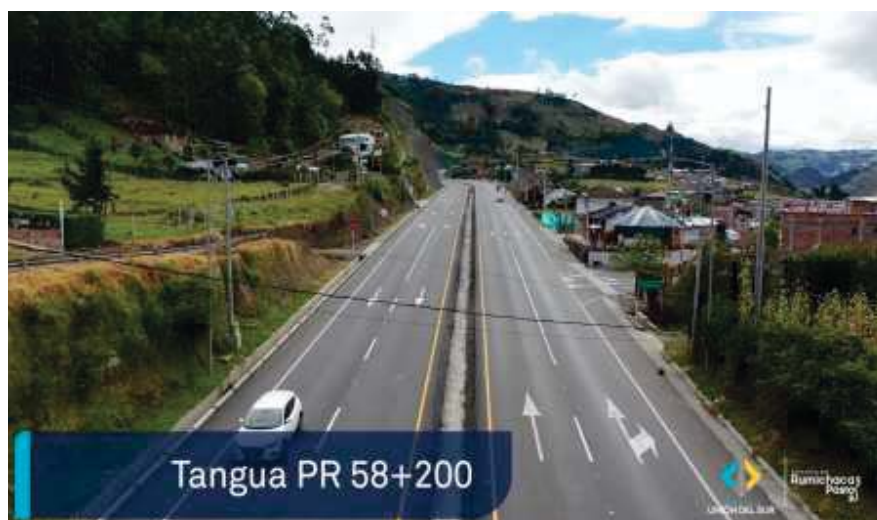
Ilustración 9. Registro fotográfico Entrada a Tangua.

Favorable: La geometría del punto es adecuada para que el conductor perciba fácilmente al usuario peatonal cuando cruza la vía. (Verde)

Alta: No existe ninguna obstrucción visual entre conductores y peatones por taludes, vegetación, viviendas, curvas cerradas, entre otros. (Verde).

No existen: En el lugar no se evidencia ningún tipo de dispositivo que facilite el paso peatonal. (Rojo)

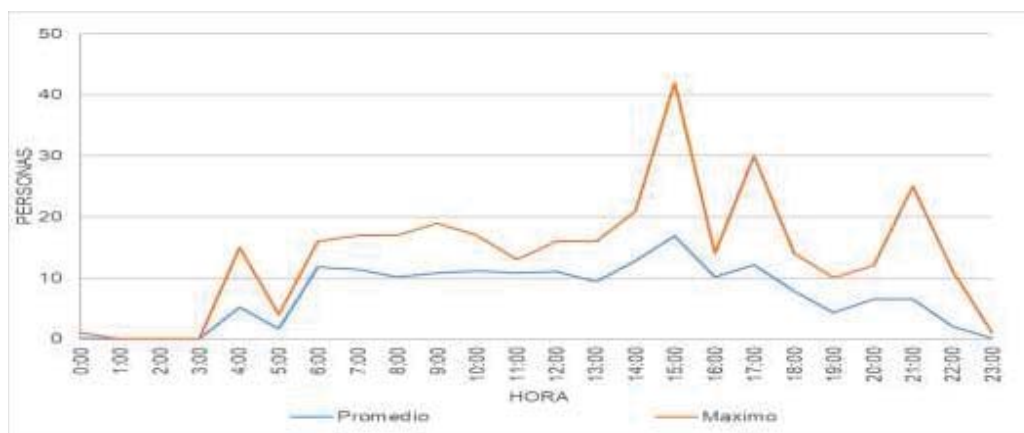
Ilustración 10. Flujo máximo y promedio de peatones en la entrada a Tangua.

A continuación, se presentan gráficamente los promedios y máximos del flujo peatonal en el periodo aforado propio del mes de marzo del presente año para la entrada a Tangua.

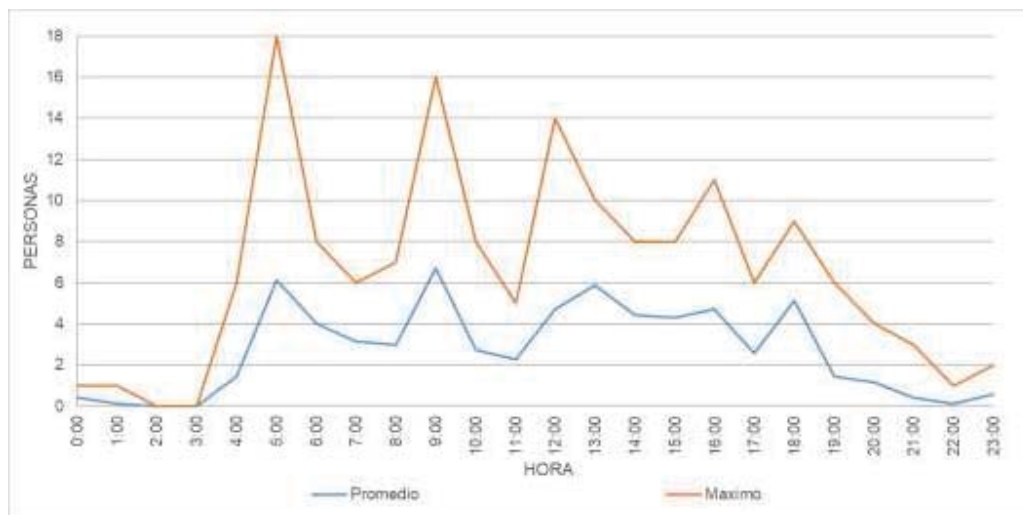
Ilustración 13. Flujo máximo y promedio de peatones en el sector de Cebadal.

A continuación, se presentan gráficamente los promedios y máximos del flujo peatonal en el periodo aforado propio del mes de marzo del presente año para el sector Cebadal.

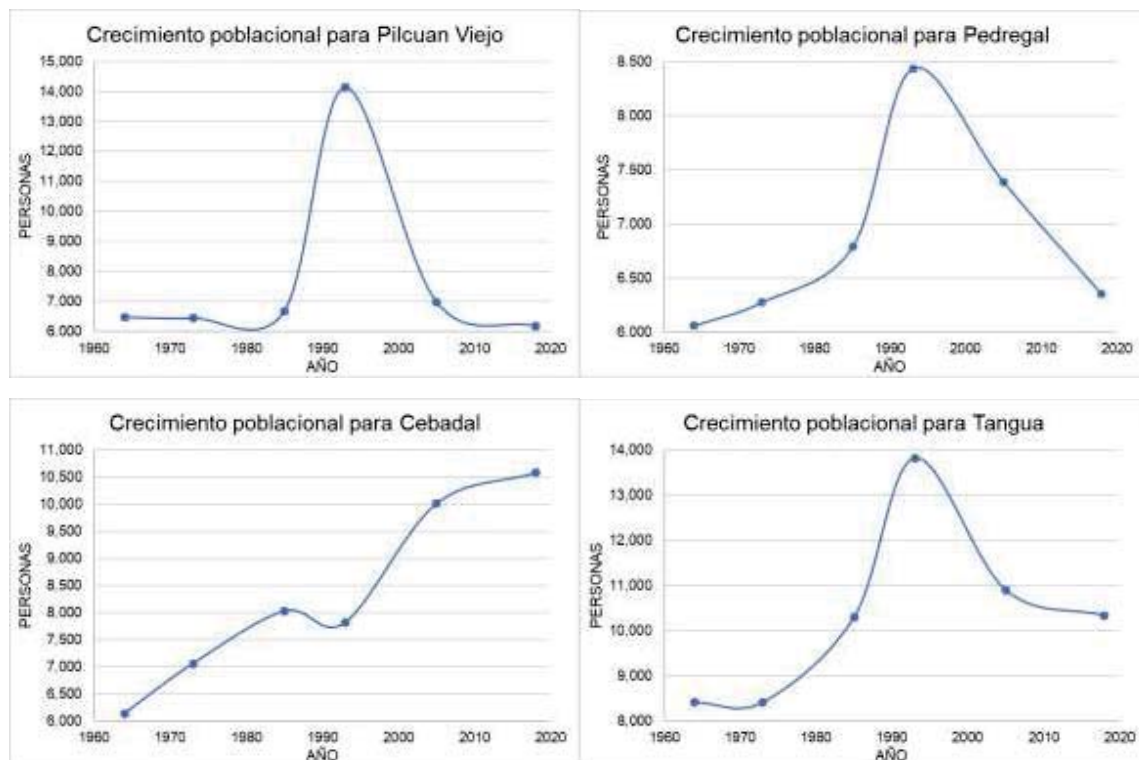
Ilustración 14. Últimos seis censos poblacionales realizados por el DANE.

En primera instancia, se adjudicó la población de Funes a Pilcuán Viejo, entendiendo que la mayor parte de este punto pertenece a Imués, sin embargo, debido a que la otra parte pertenece al municipio de Funes se usará la población de este último por ser mayor, favoreciendo al factor de peatones PV²; Imués al corregimiento de Pedregal, Tangua a la entrada de Tangua y Yacuanquer a Cebadal, ya que se presenta una restricción para conocer las poblaciones de los sectores en estudio y es que los censos realizados por el DANE en los años 1964, 1973, 1985, 1993, 2005 y 2018 no discriminan específicamente estas áreas pobladas, de este modo, es notable resaltar que las poblaciones municipales serán mayores a las localidades en estudio.

Pese al comportamiento atípico y en el cual se observa un decrecimiento en la población a partir del censo del año 1993, con caso excepcional al censo para el sector de Cebadal, se plantean dos escenarios, en primer lugar, uno donde se considera el comportamiento en el decrecimiento poblacional o en el crecimiento, dependiendo del sector que le corresponda y, otro escenario crítico e hipotético, donde, tanto la población como el tránsito vehicular se duplica, condición superior a las proyecciones realizadas con los datos disponibles.
