Referencia: **Contrato de Concesión Bajo el Esquema de APP No 015 de 2015 – “Rumichaca – Pasto”.**

Asunto: **Oficio de cierre Solicitud con radicado R-02-2020011700114, en Alcance a respuesta dada mediante comunicado con numero consecutivo S-02-2020021000465. “Presuntos Daños a cultivo de papa en predio ubicado en la vereda Las Cuevas, Contadero, Nariño.”**

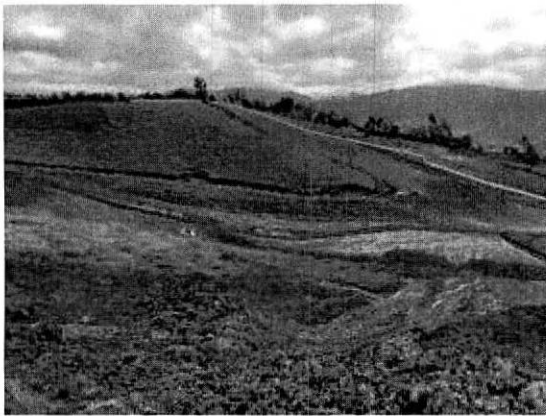
Imágenes del Zodme Z-1-18 Visual desde la parte alta.

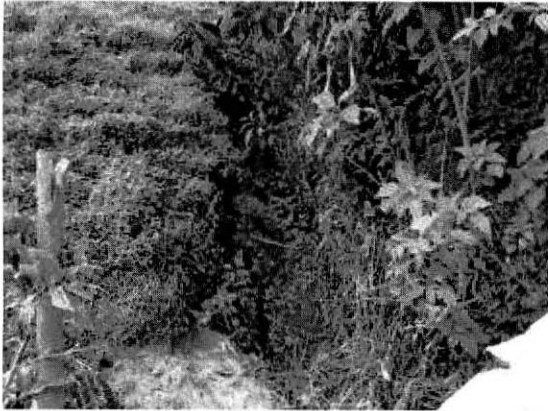
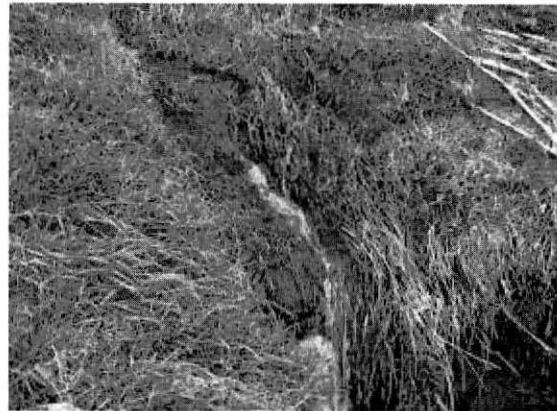
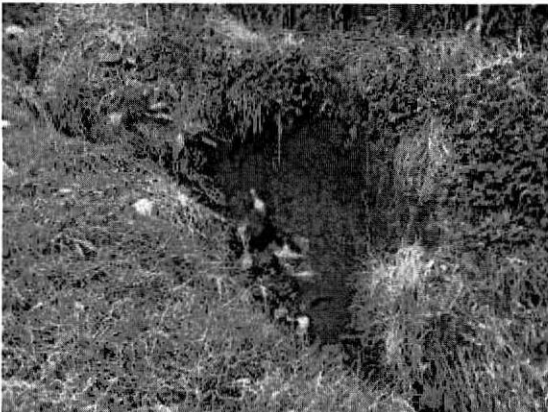
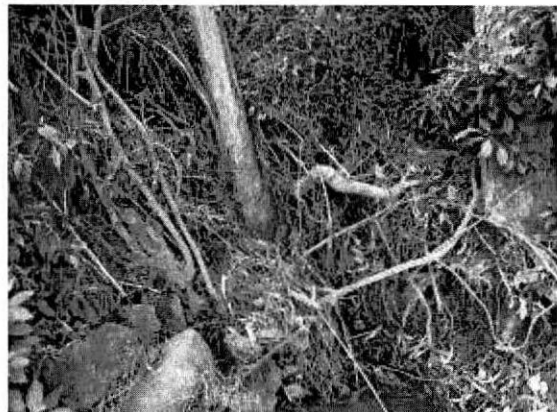
- Se verifica el recorrido de aguas de escorrentía de la Zodme en el cual no se encontró evidencia arrastre de material sobre la Quebrada Las Cuevas, ni daño de cobertura vegetal.
- El peticionario aporta documentos del presunto daño ocasionado, sin embargo, los mismos no demuestran que la Concesionaria y/o Consorcio Constructor, sean los responsables del hecho que generó el daño.
- Se determina que la afectación enunciada en su petición no es con ocasión a las actividades constructivas en la Zodme, dado que a la fecha de ocurrencia de los hechos no se ha realizado ninguna actividad en sector tal y como demuestra el siguiente registro fotográfico:

Imágenes Afectación de la quebrada por creciente súbita

Adicionalmente, se anexa informe técnico con el análisis hidráulico de la Quebrada Las Cuevas aledaña a la Zodme Z1-18, Donde se evidencia que el evento ocurrido fue causado por efectos netamente naturales y no se asocia a una influencia de la construcción de la Zodme.
