INFORME DE INSPECCIÓN OCULAR

Durante la inspección se pudo corroborar la información suministrada por la comunidad afectada y la de sus alrededores. La ZODME NT259, ubicada en el PK25+800 en la vereda Ospina Pérez, presentó un deslizamiento de la parte superior, arrastrando el material de excavación sobrante y afectando las viviendas de los siguientes propietarios.

Consejo Municipal para la Gestión del Riesgo de Desastres - CMGRD

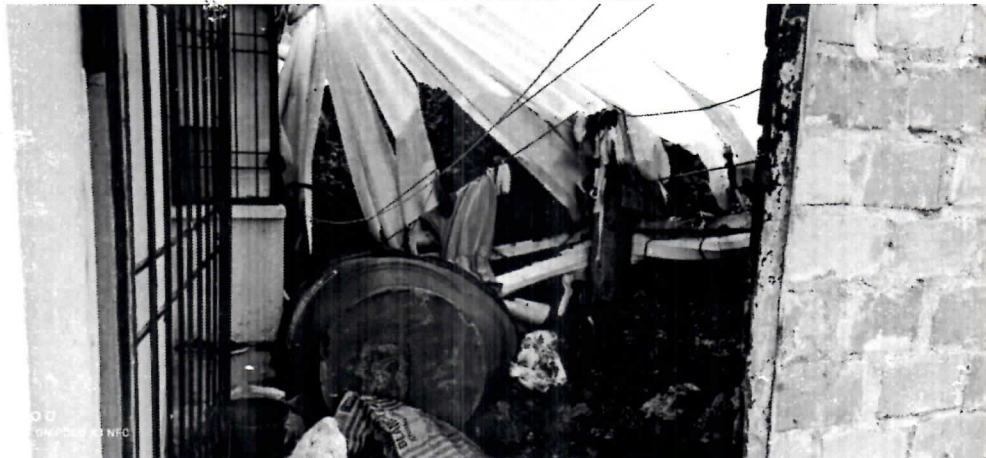
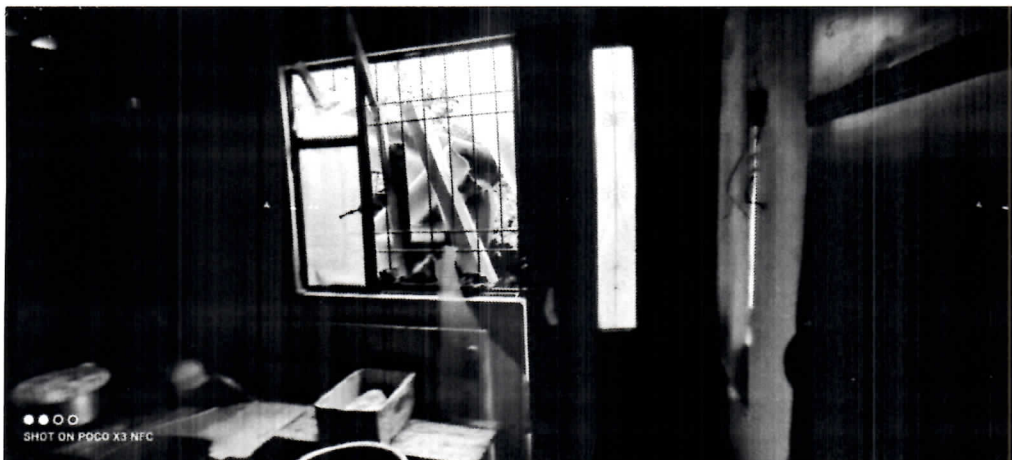
Vivienda Sr. Carlos Pastas

Esta vivienda, construida en mampostería de ladrillo, cubierta con tejas de asbesto cemento y soportada por una estructura de madera, y piso en concreto; se vio afectada en el costado norte debido a que el deslizamiento provocó agrietamiento en los muros y la cubierta de la lavandería y los baños.

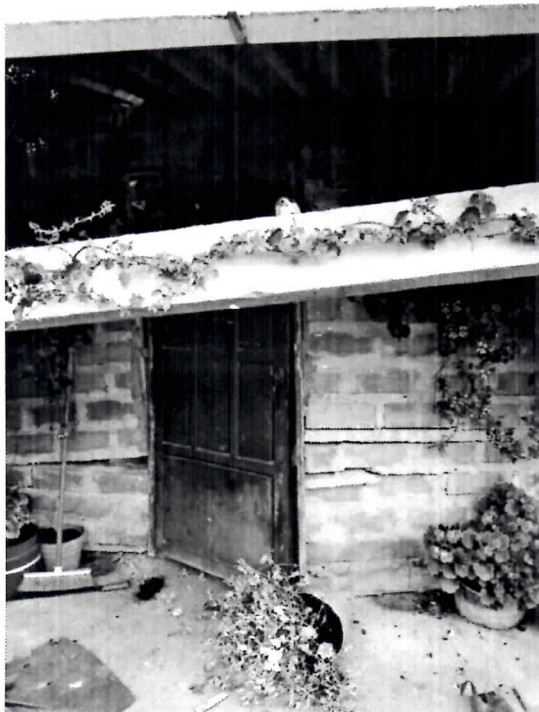
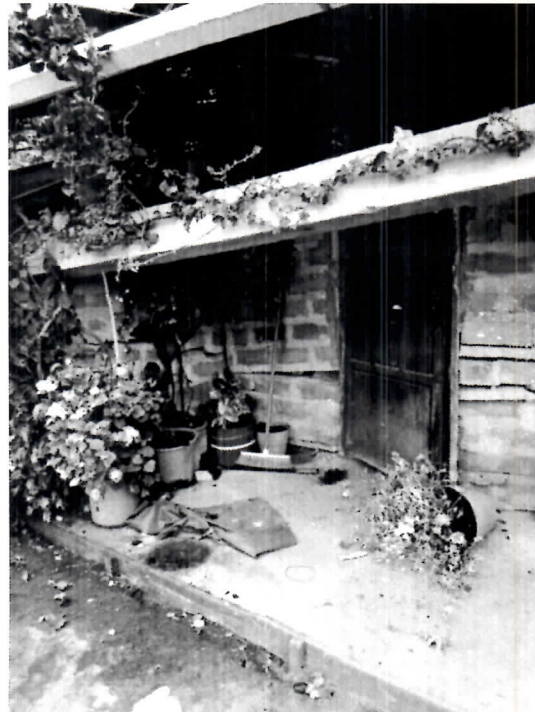
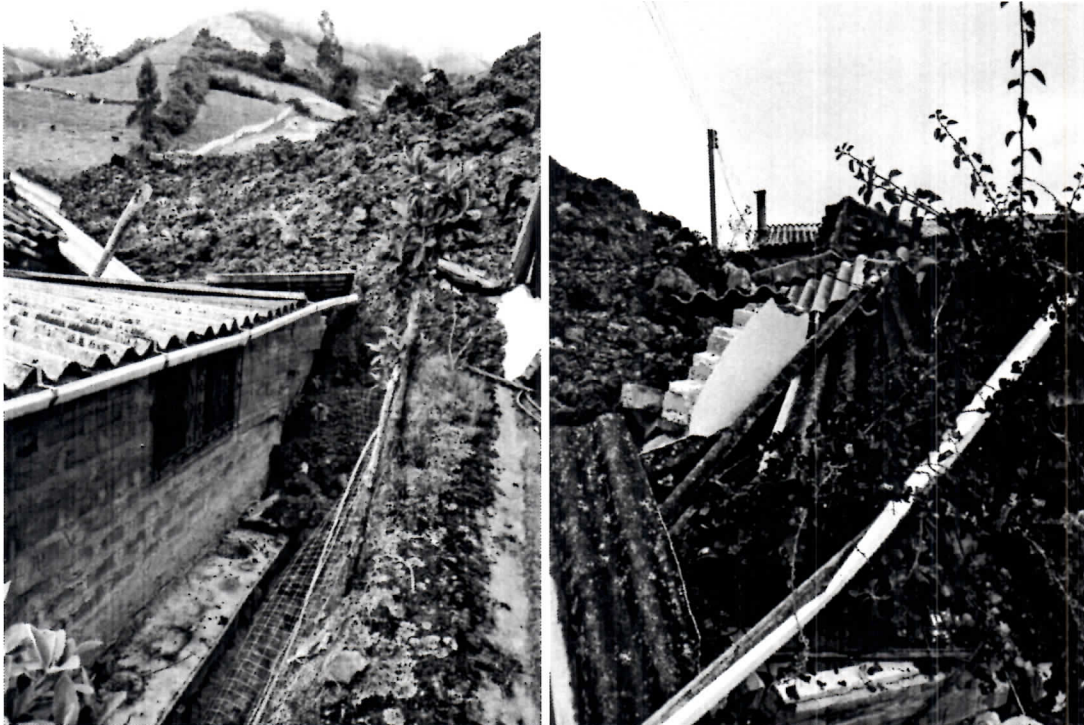
Vivienda Sr. Miguel Ángel Chilàma

Vivienda, construida en mampostería de ladrillo, cubierta con tejas de asbesto cemento y soportada por una estructura de madera, y piso en concreto; se vio afectada en el costado norte debido a que el deslizamiento provocó el colapso total de una habitación, fallas en la estructura de concreto, agrietamiento de toda la mampostería y pérdida irreparable de la viga soporte de la cubierta.

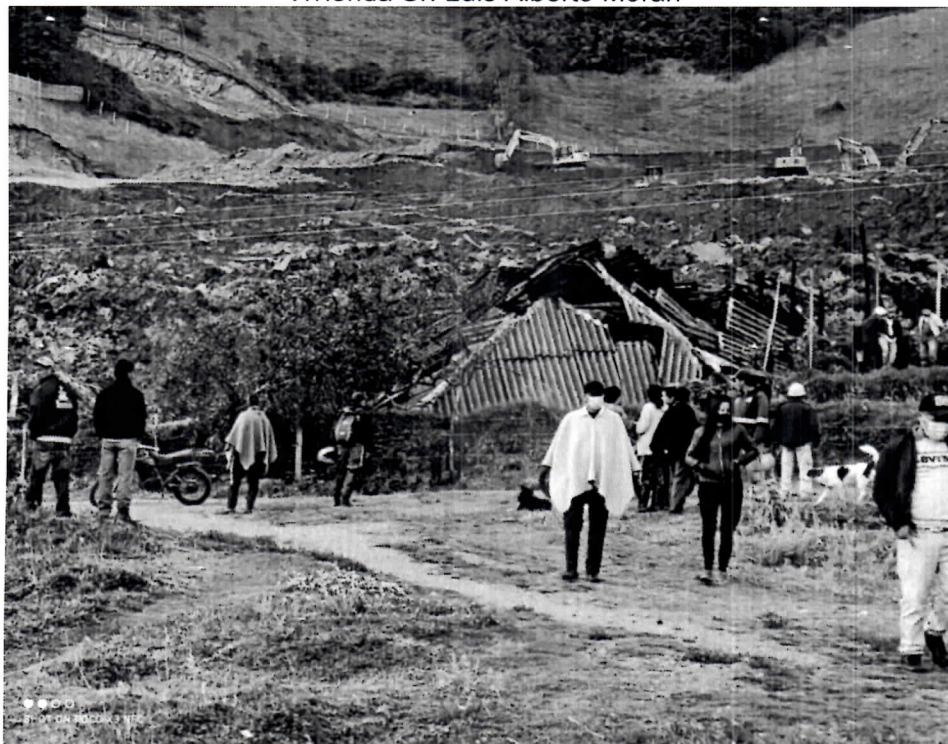
Vivienda Sr. Luis Alberto Moran

Esta vivienda, construida en mampostería de ladrillo, cubierta con tejas de asbesto cemento y soportada por una estructura de madera, y piso en concreto; presentó colapso total de su residencia, una bodega y un tanque de abastecimiento.
