Consejo Municipal para la Gestión del Riesgo de Desastres - CMGRD

### INSPECCIÓN OCULAR ALCANTARILLA EN RUPA 1-3-0090 - CONCESIONARIA VIAL UNION DEL SUR

### REGISTRO FOTOGRÁFICO

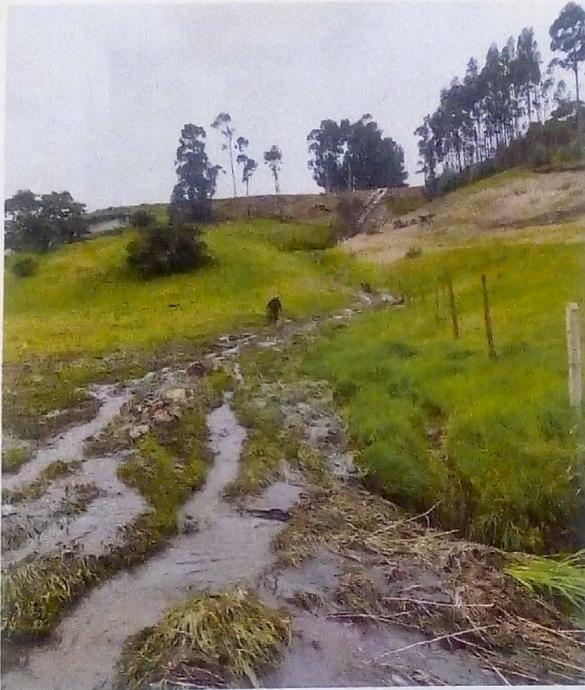
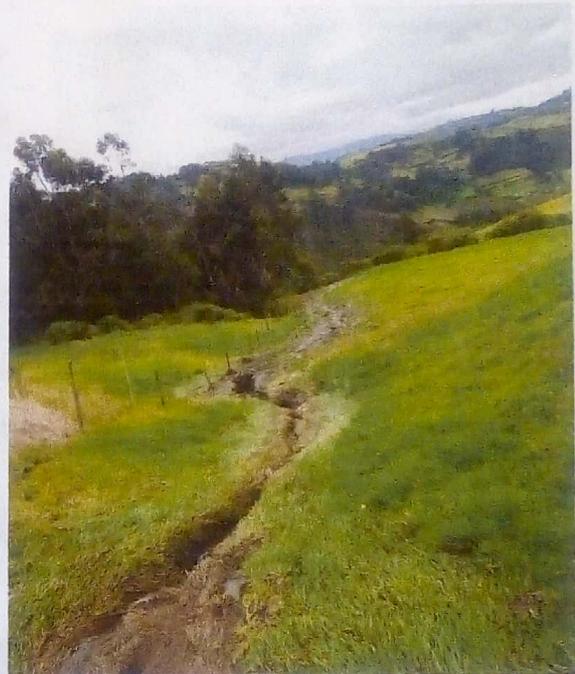
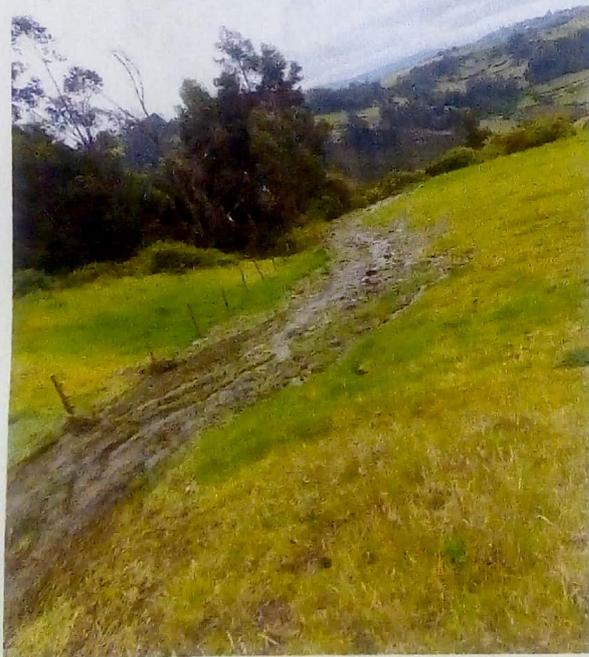
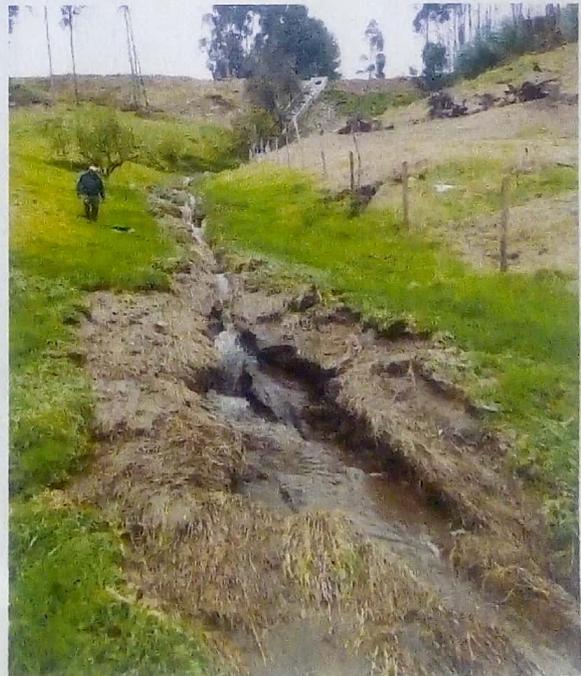
#### AFECTACIONES A PREDIO DEL SEÑOR CARLOS BOLIVAR ZAMBRANO

Por otra parte, se puede apreciar las afectaciones directas al predio por caída de material rocoso y escombros provocando pérdida de la capa fértil del suelo de dicha propiedad; el cual conlleva al bajo aprovechamiento de la actividad productiva que se desarrolla en el predio, generando disminución de los ingresos de estas personas afectadas y a la vez desmejorar la calidad de vida como la constitución lo exige.

Durante la inspección se pudo corroborar la información suministrada por la comunidad y se constata que el terreno está en ladera, presenta bastante humedad y que, de seguir presentándose mencionado fenómeno, de los trabajos de doble calzada, éste se puede convertir en una avenida torrencial y deslizamientos hacia terrenos que habitan y transitan en la parte baja de mencionado sector, sin dejar de considerar la vivienda que se encuentra a 20 metros del sitio de descole de la alcantarilla, la cual sería la primera afectada junto a las personas que habitan en ella, en caso de presentarse una emergencia, por las razones en éste informe mencionadas.

Los daños son considerables, por lo que se solicita visita de Inspección al predio afectado, por parte de equipo técnico de CVUS, Consorcio SH y la Secretaría de Agricultura y medio ambiente, para que haga las respectivas valoraciones de afectaciones.
