REPUBLICA DE COLOMBIA
DEPARTAMENTO DE NARIÑO
ALCALDÍA MUNICIPAL DE EL CONTADERO
Nit 800.099.064-9
SECRETARIA MUNICIPAL DE OBRAS PÚBLICAS

PROPIETARIO DE PREDIO AFECTADO POR PRESENTARSE EN ZONA DE
RIESGO

INFORME DE INSPECCIÓN OCULAR

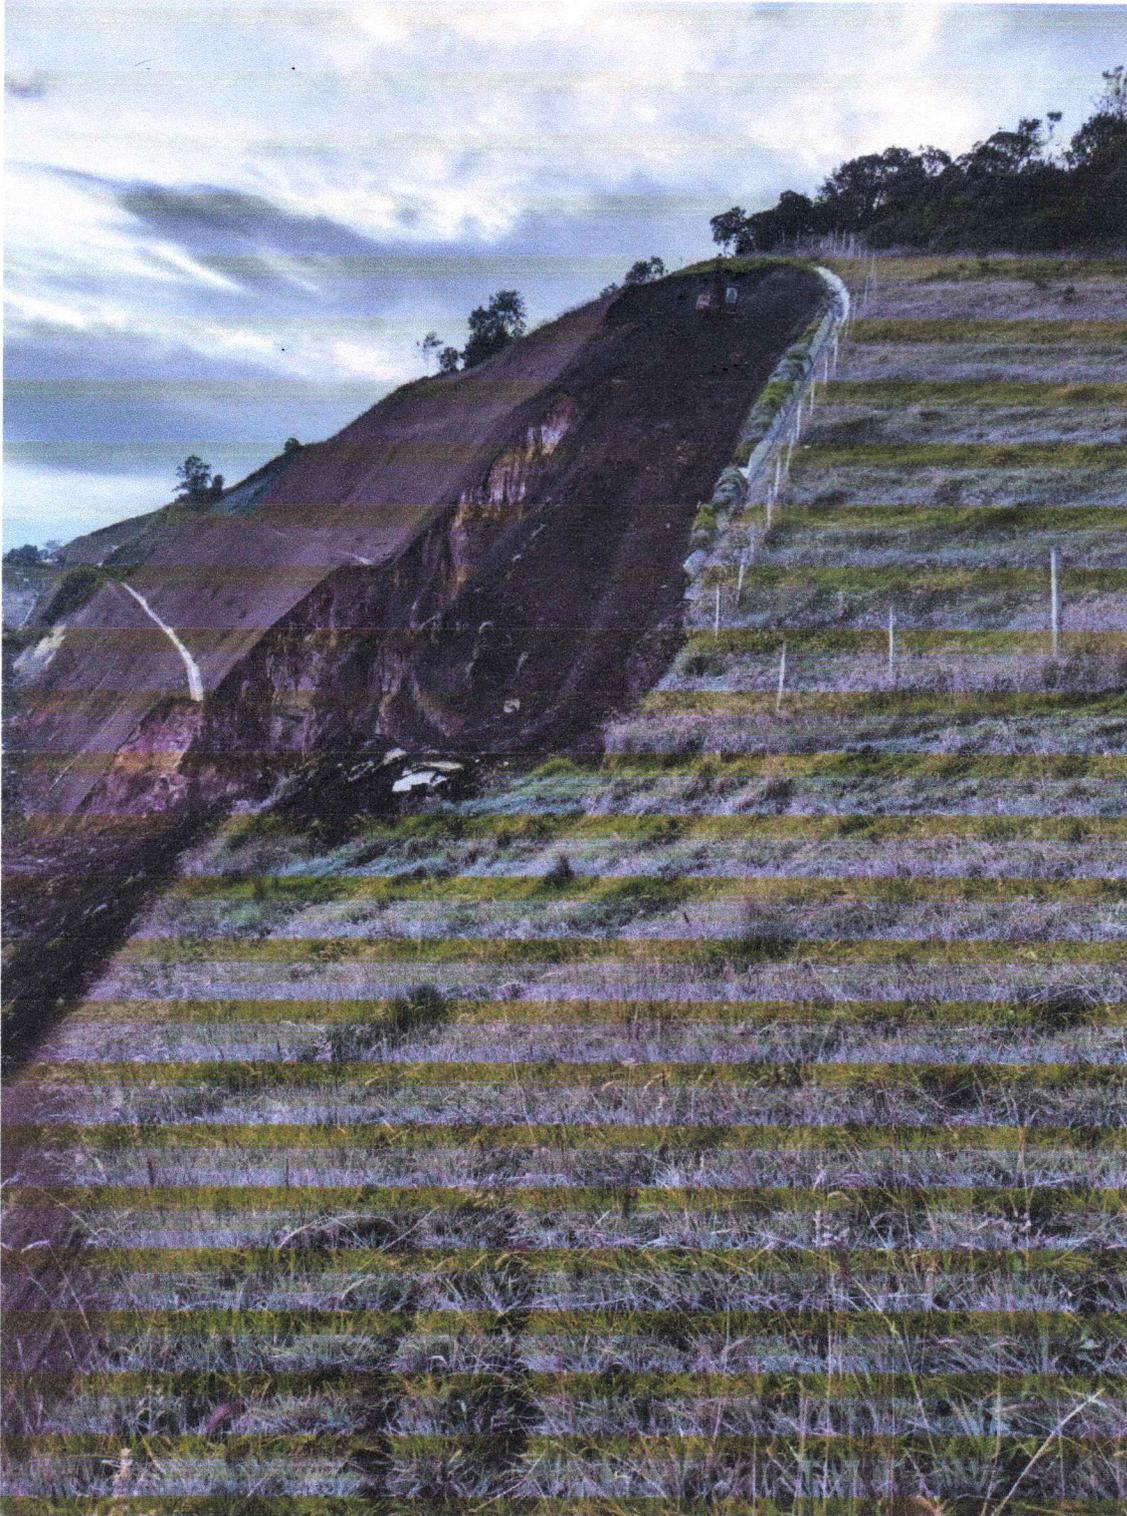
VISTA INFERIOR DESPRENDIMIENTO DE TALUD

Por todo lo anterior, el Consejo Municipal de Gestión del Riesgo de Desastres, recomienda que el contratista Constructor realice las visitas pertinentes y oportunas para cumplir con el seguimiento que se debe hacer a las viviendas aledañas al proyecto y que se pueden ver afectadas por el desprendimiento de talud, adyacente a un predio particular, específicamente la vivienda del señor Eliecer Rosero

De igual forma se recomienda reunirse con propietarios del predio y hacer la evacuación inmediata de los residentes de la vivienda, pues se pudo evidenciar que la misma presenta riesgo de colapso, por la inestabilidad del terreno y por los antecedentes existentes en lotes adjuntos donde se han producido grandes deslizamientos de tierra como se mencionó anteriormente.

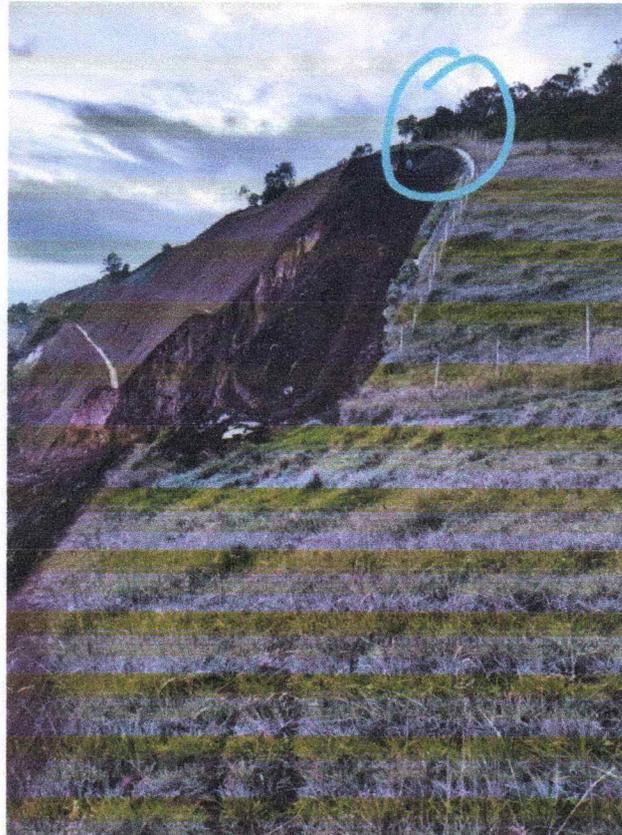
TERRAZA DE TALUD DONDE SE ENCUENTRAN PROPIEDADES Y LUGAR DE HABITACION DEL SEÑOR CARLOS ELIECER ROSERO

El talud donde se encuentra construida y cimentada la vivienda, presenta varias grietas producto del deslizamiento desprendimiento del Talud, a la vez se observa que se seguirá desprendiendo material debido a que se está debilitando por el agua de escorrentía, en donde se puede originar un deslizamiento en terraza del talud, en donde se encuentra habitando la familia del señor CARLOS ELIESER ROSERO GUARANGUAY

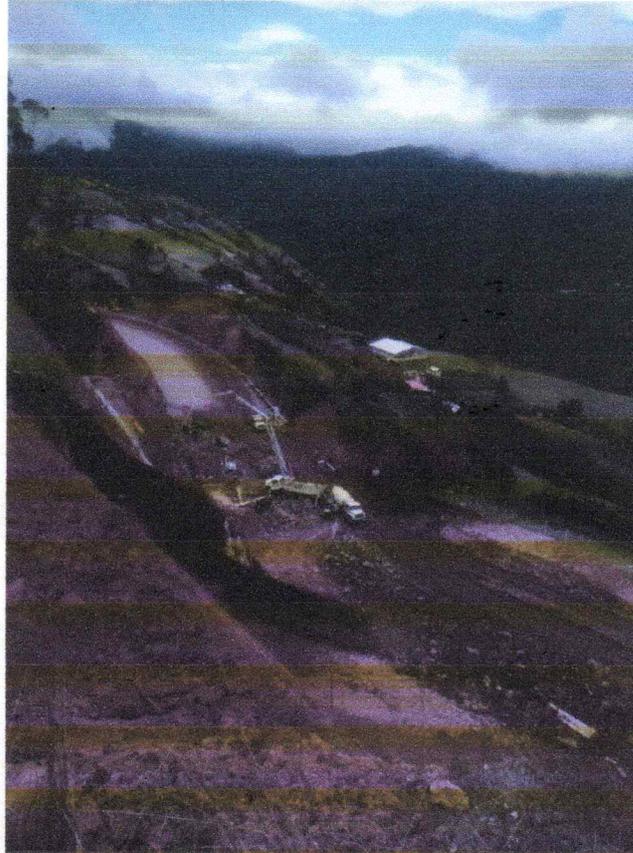
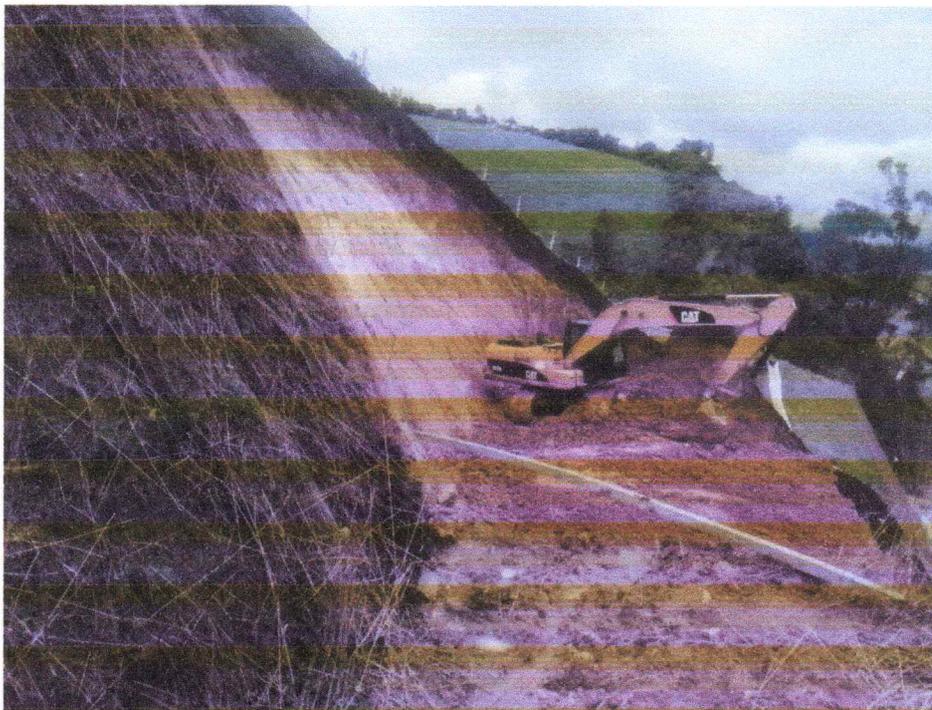
VISTA SUPERIOR DESPRENDIMIENTO DEL TALUD

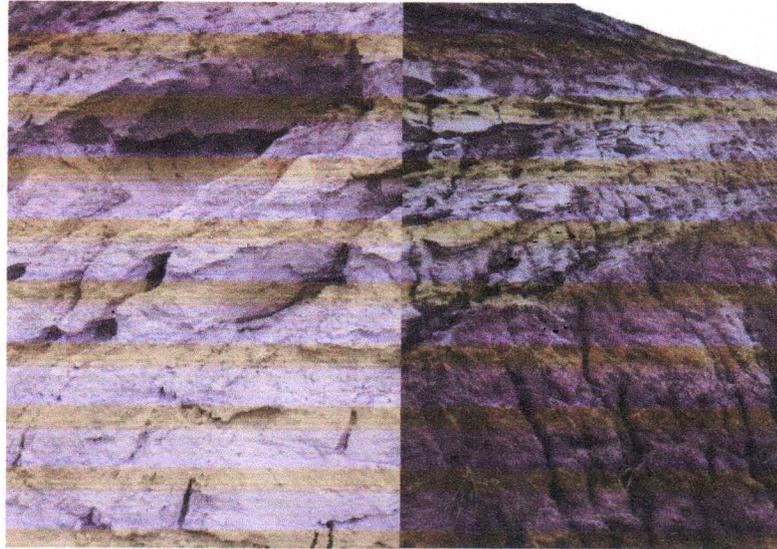
Grietas en talud

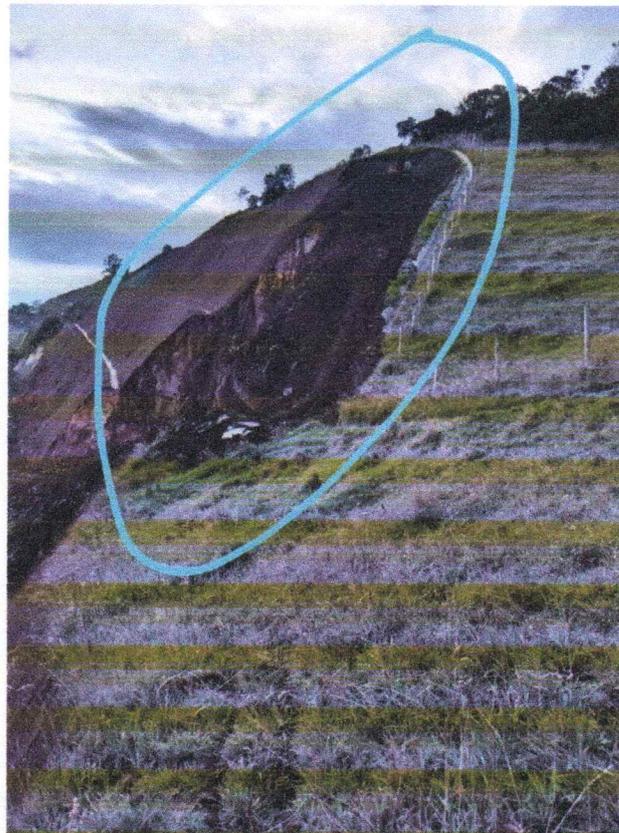
DESPRENDIMIENTO DE TALUD

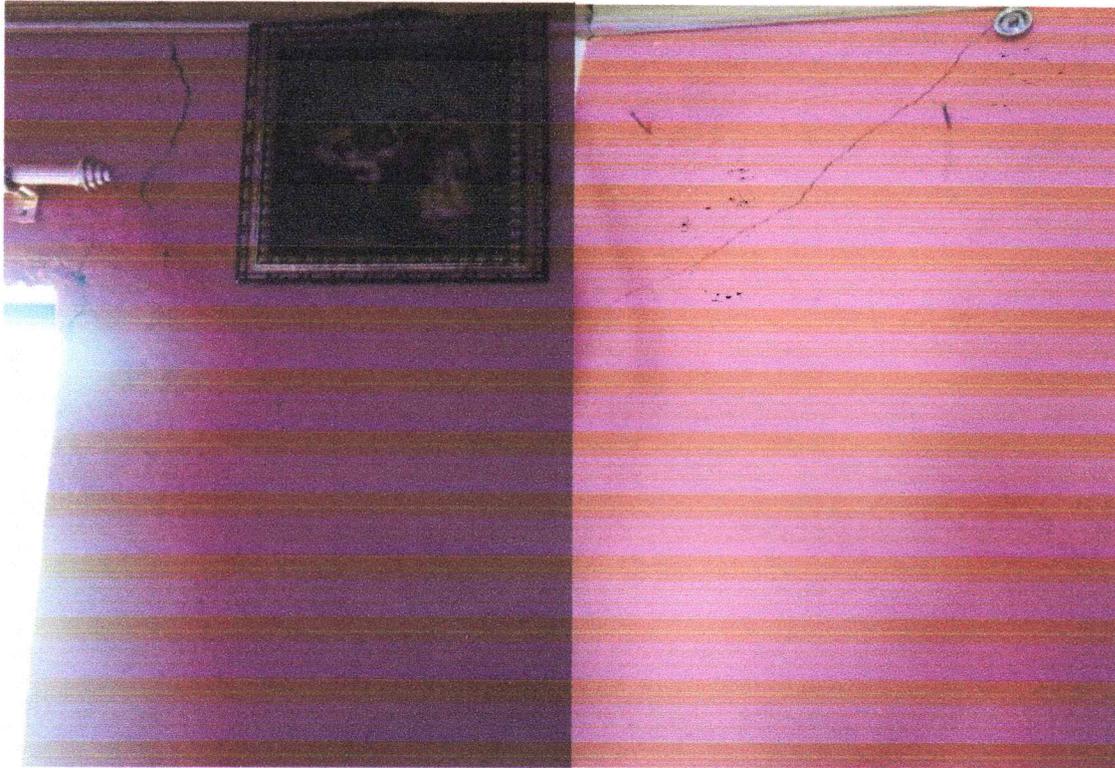
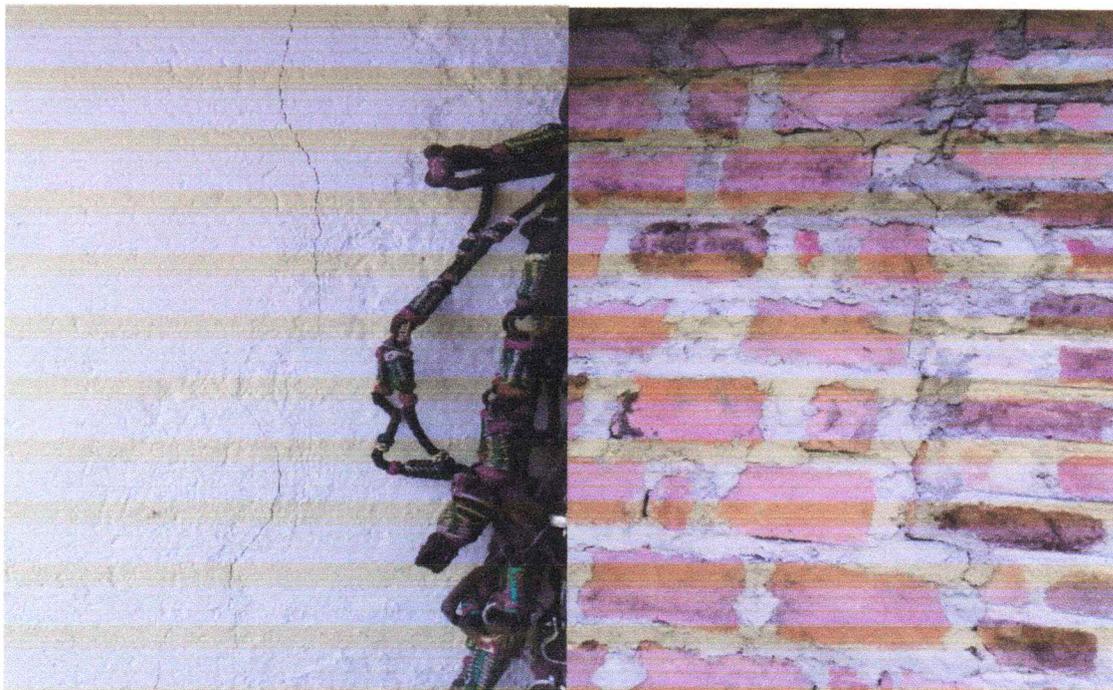
Paredes de vivienda fisuradas

Se procede a revisar las instalaciones de la vivienda y se observa que las paredes son 70 % en adobe y 30% en ladrillo, la cubierta en estructura de madera y teja de asbesto cemento, pisos en concreto y terminado en cerámica. Se evidencia que los muros de la vivienda se encuentran fisurados y agrietados, se logra intuir que dichas fallas pueden deberse a las vibraciones que produce la maquinaria que interviene el proyecto de la doble calzada.

Estudiar alternativas de reubicación, en pro de garantizar bienestar y tranquilidad a familia afecta por ejecución de obras del proyecto de Doble Calzada, puesto que antes de presentarse estos pormenores no habían tenido ningún problema con el entorno físico donde viven, es por esto la preocupación y solicitud del CMGRD y de la familia en particular.
