Referencia: Contrato de Concesión bajo el esquema de APP N°015 de 2015 Rumichaca-Pasto.

Asunto: Respuesta a radicado R-02-20191001-03128. Afectación del cauce de agua vereda El Porvenir.

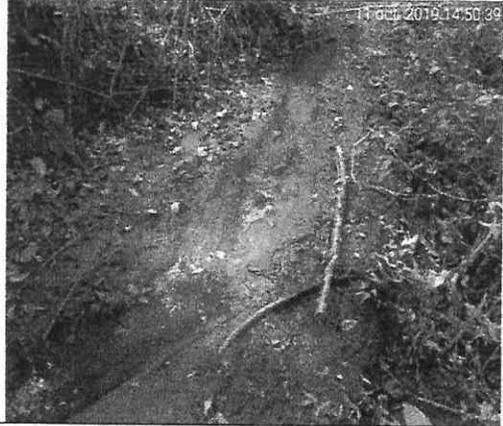
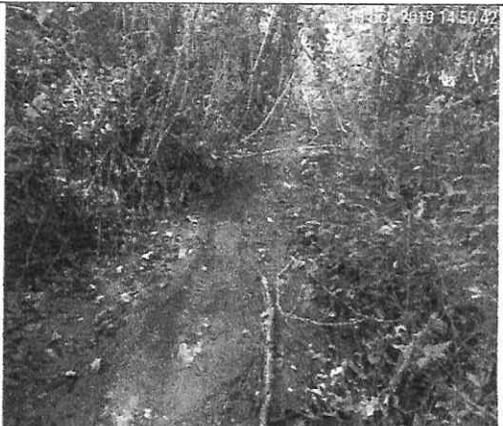
El día 11 de octubre se realizó la visita de campo por parte del personal del área ambiental a fin de verificar las posibles afectaciones mencionadas por el señor Pedro Luis Acevedo Morales a su vivienda y predio, aledaño a la quebrada de riego conocida como el Guingal, donde se constató que la quebrada presentaba una desviación en su cauce al pasar por la parte alta del predio del señor Pedro, debido a la colmatación que se presentó en el canal de riego por el arrastre de sedimentos debido a las lluvias presentadas en el sector.

<p>Fotografía No 1. Colmatación y desvío de caudal, canal de riego el Guingal</p>	<p>Fotografía No 2. Colmatación y desvío de caudal, canal de riego el Guingal</p>

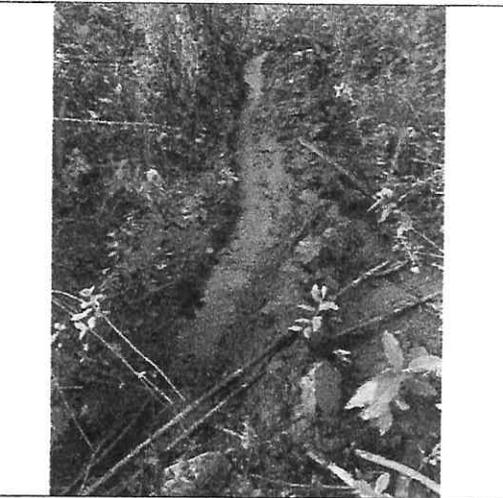
<p>Fotografía No 3. Limpieza y retiro de material de arrastre, canal de riego el Guingal</p>	<p>Fotografía No 4. Limpieza y retiro de material de arrastre, canal de riego el Guingal</p>

Finalmente, y pese a que las afectaciones no fueron ocasionadas por parte de la Concesionaria, el personal ambiental presente en el área, realizó las actividades de

limpieza del canal de riego que pasa por la parte superior de la vivienda del señor Pedro Acevedo.
