Referencia: **Contrato de Concesión bajo el esquema de APP N°015 de 2015 Rumichaca-Pasto.**
Asunto: **Respuesta a solicitud con radicado R-02-2019110503475 del 05 de noviembre de 2019 – Afectación a Vivienda, en la vereda el Tablón, Iles, Nariño.**

ACTA DE VECINDAD

REGISTRO FOTOGRÁFICO

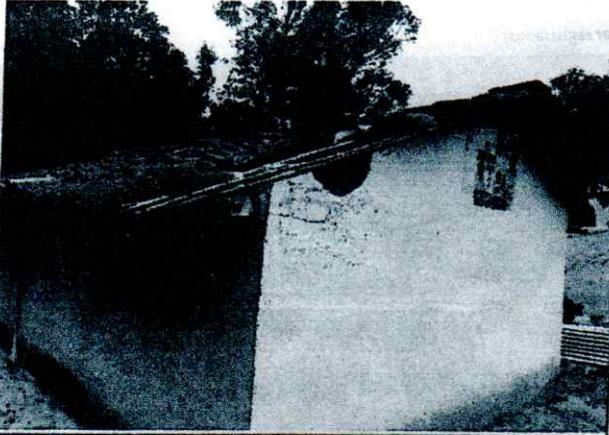
Fachada lateral izquierda de la vivienda ubicada en la vereda Tablón, del municipio de Iles.

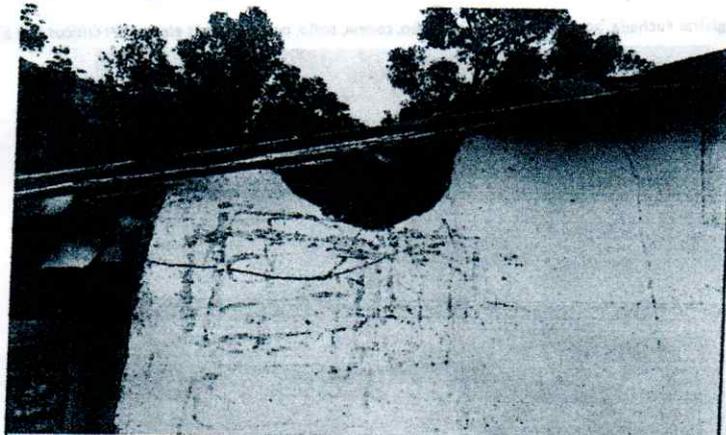
Fachada lateral izquierda, propietaria manifiesta desplome parcial del muro al costado superior izquierdo, debido al golpe de una roca desplazada de obras de corte en el sector.

Fachada Lateral Izquierda: El propietario no manifiesta desplome al costado superior izquierdo del muro, debido al golpe nos indica múltiples fisuras al costado izquierdo de la misma. Adicionalmente se aprecia desplome de la cubierta en esta área, con rotura de travesaños en madera de

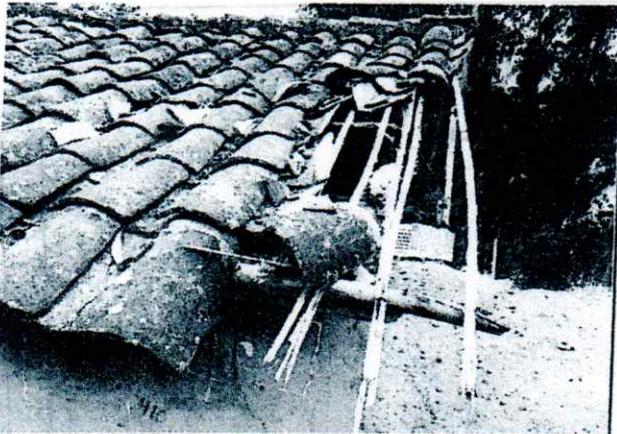
Propietario desplome parcial de la cubierta, debido al golpe de una roca desplazada de obras de corte en el sector.

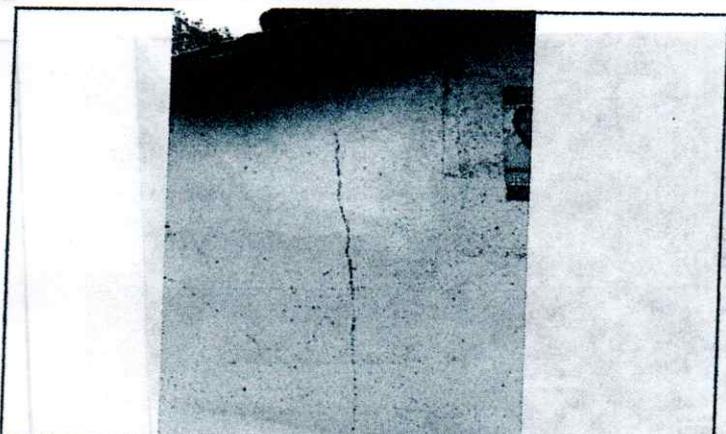
Propietario manifiesta múltiple fisuramiento del muro de la fachada lateral izquierda, debido al golpe de una roca desplazada de obras de corte en el sector.

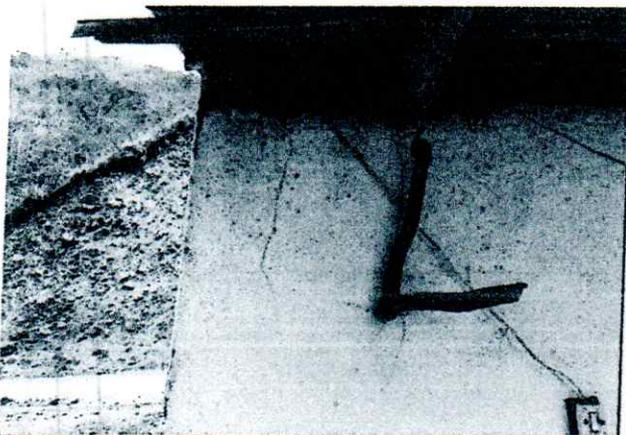
Fachada frontal el propietario manifiesta múltiple fisuramiento del muro, debido al golpe de una roca desplazada de obras de corte en el sector.

Fachada Frontal: El propietario manifiesta múltiples fisuras al costado izquierdo. Nos refiere desplome y agrietamiento del dintel de la puerta de acceso a la habitación 1. Nos indica rotura tanto en la cubierta de la casa en hierro y su estructura en travesaños de madera, como en el cielo en madera. Adicionalmente nos manifiesta fisuramiento en la parte superior de la puerta de acceso a la habitación 1 y 2.

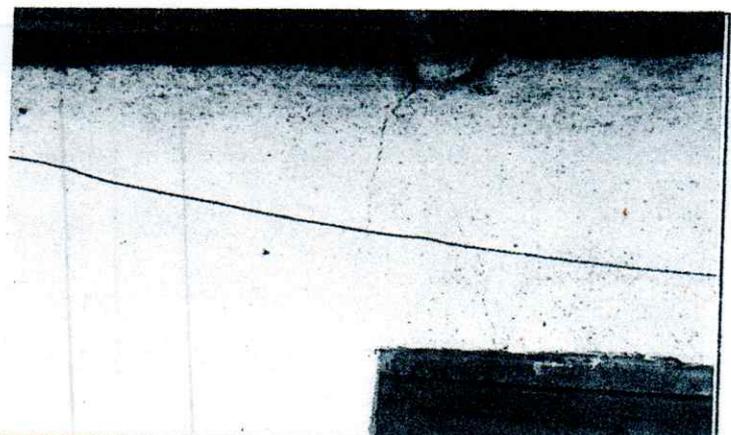
Fachada frontal el propietario manifiesta múltiple fisuramiento del muro, debido al golpe de una roca desplazada de obras de corte en el sector.

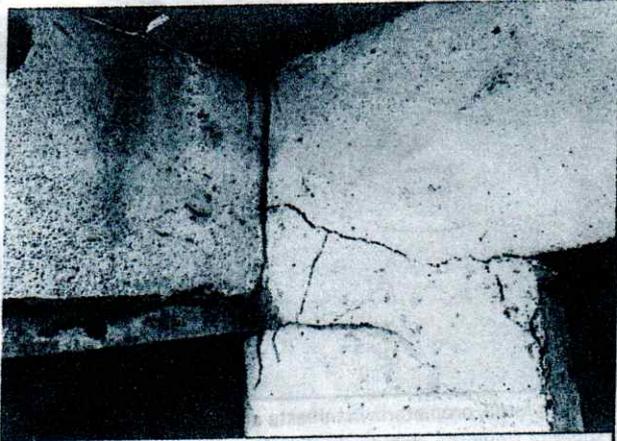
Fachada frontal el propietario manifiesta múltiple fisuramiento del muro, debido al golpe de una roca desplazada de obras de corte en el sector.

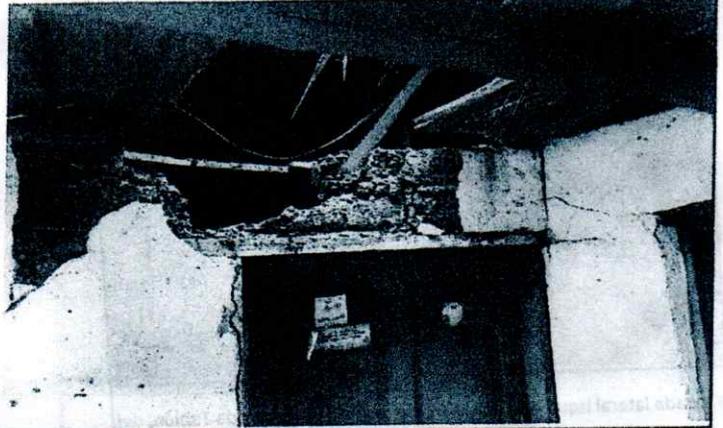
Propietario manifiesta desplome parcial del dintel ubicado en la puerta de acceso a la habitación 1, debido al golpe de una roca desplazada de obras de corte en el sector.
