Referencia: **Contrato de Concesión Bajo el Esquema APP N° 015 del 11 Septiembre de 2015.**

Asunto: **Respuesta a su radicado R0001364-20, "Derecho de petición de interés particular sobre presuntas afectaciones a predio por actividades constructivas del proyecto de referencia."**

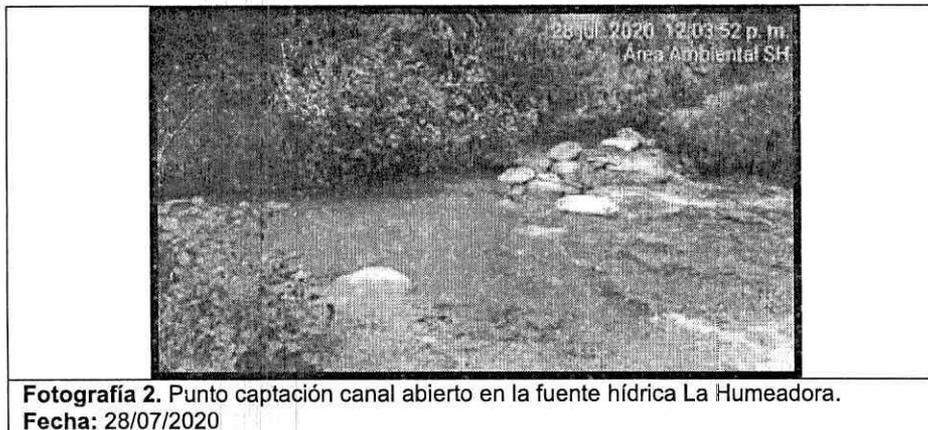
3. Con relación a su manifestación sobre una acequia de agua natural, la cual circula de manera libre y sirve de abastecimiento a varias familias del sector y que se encuentra al pie de dicho relleno, en la inspección se pudo verificar que existe un canal abierto que es utilizado para la conducción de agua de la fuente hídrica denominada La Humeadora, de igual manera se pudo constatar esta es utilizada para riego de cultivos y el consumo humano, cabe mencionar que el punto de captación ha sido adecuado por la comunidad, desde hace más 70 años según afirmaciones del señor Bayardo Eliseo Urbano.

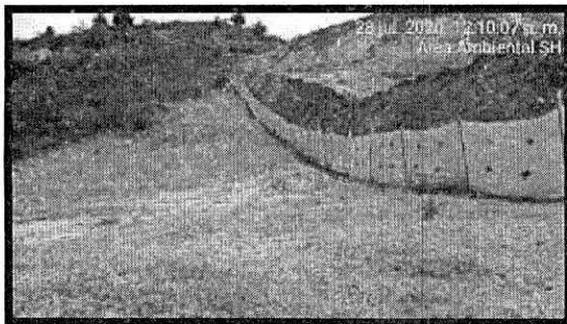
Fotografía 3. Orden y aseo en áreas aledañas al ZODME R2-1.

Es así como, se realizó una jornada de orden y aseo en el ZODME R2-1 y en sus áreas aledañas, se hizo una delimitación del área con polisombra y se está conformando una barrera con material de descapote sobre el límite inferior, lo cual, evita que el material depositado en la parte alta pudiese deslizarse por fuera del área de intervención afectando los terrenos contiguos, (Fotografías 3 a 6).

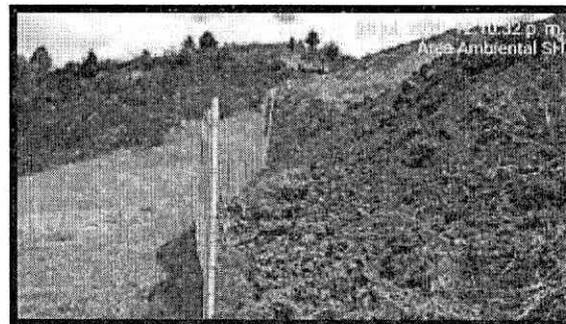
Fotografía 4. Barrera con descapote para evitar deslizamiento de material ZODME R2-1.

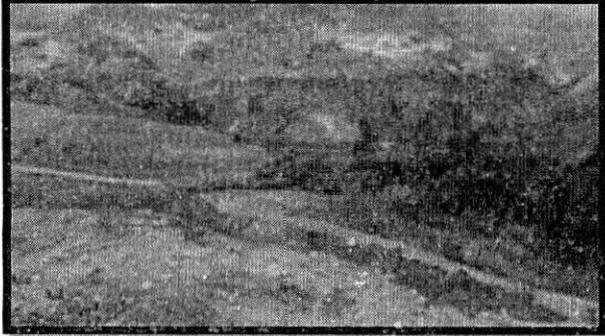
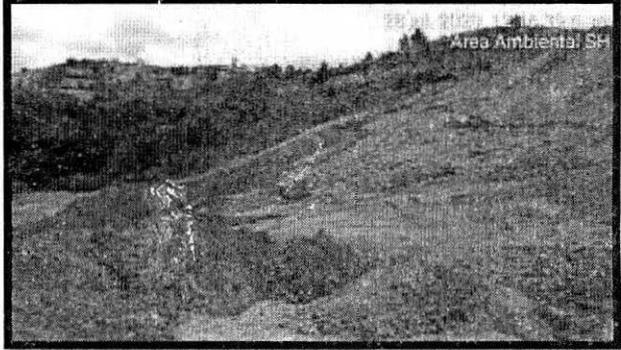
<p>Fotografía 5. Delimitación con polisombra área de ZODME R2-1. Fecha: 28/07/2020</p>	<p>Fotografía 6. Material estable y barrera límite inferior ZODME R2-1. Fecha: 28/07/2020</p>

2. En relaciona a la solicitud de no continuar con la presunta contaminación de la acequia de agua, nos permitimos remitirnos al Numeral 4 de esta comunicación, recalcando que al momento de la inspección no se evidencio que el canal abierto de conducción del agua se encontrara obstruido, y además reiterar que se han establecido las medidas de manejo adecuadas para evitar que material de arrastre llegue hacia el canal, con la barrera establecida en la parte inferior de la ZODME R2-1. (Fotografías 3 a 6).

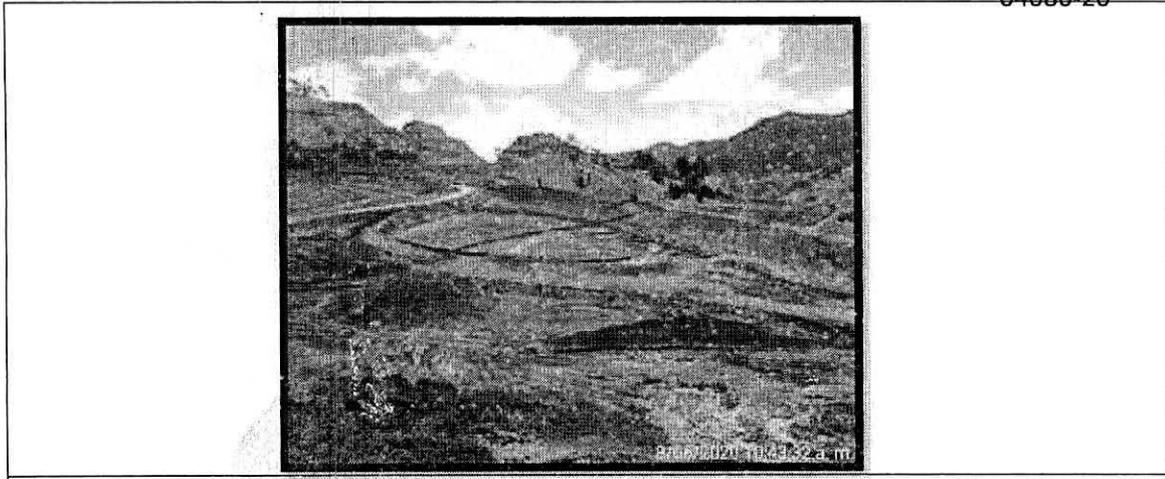
Por otra parte, para el diseño y operación del ZODME R2-1, se tuvo en cuenta esta fuente hídrica y se plantearon y se construyeron filtros que protegen el caudal y que evitan el aporte de sedimentos. (Fotografía 9)

Fotografía 9. Construcción de filtros ZODME R2-1
Fecha: 08/06/2020

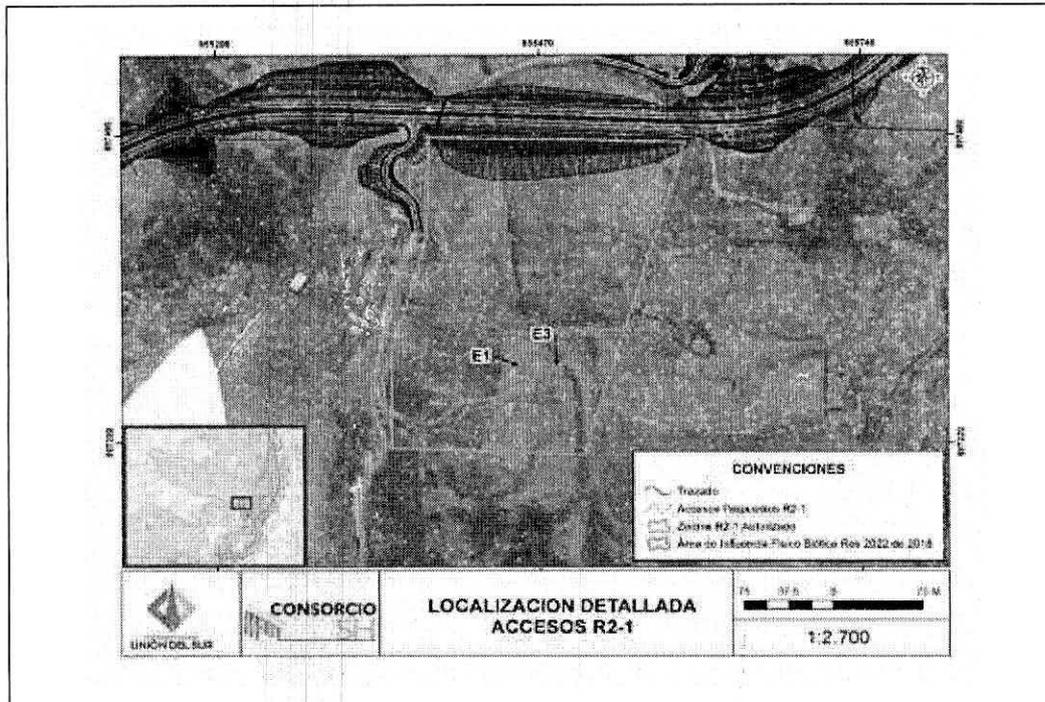
6. Por su parte, frente a la servidumbre mencionada en el escrito, el diseño del ZODME R2-1, contempla dos opciones para restablecer el acceso (Figura 1.), el cual se ejecutará cuando se finalice las actividades de conformación.

Figura 1. Diseño y proyección de accesos ZODME R2-1.
Fecha: 28/07/2020

1. En referencia al acceso a la vivienda del señor BAYARDO ELISEO URBANO ESTRADA, como se mencionó anteriormente, en la figura 1 se muestra las alternativas de diseño del acceso que permitirá la movilización hacia el predio del señor BAYARDO, dichas obras se ejecutaran al momento de terminar la conformación de la ZODME R2-1 tal y como se mencionado anteriormente.

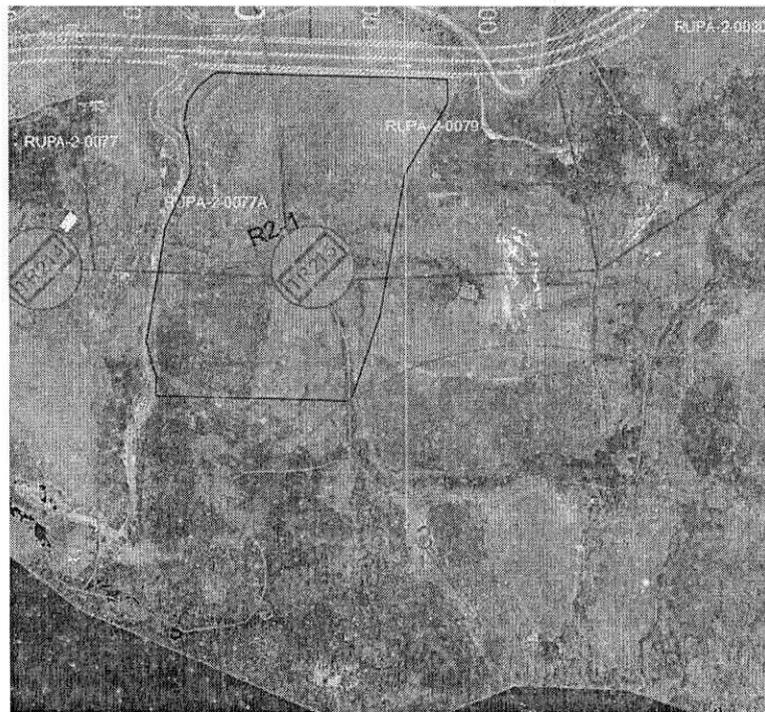
3. Por su parte, en relaciona a la solicitud de reubicación o desalojo, por un presunto deslizamiento, en la siguiente imagen se observar que la vivienda se encuentra a 260 m de la ZODME, por lo que NO es necesario realizar visita, ya que la zona de disposición no representa ningún riesgo para el inmueble del señor y en repetidas ocasiones verbalmente ya se le ha explicado dicha situación.
