**INFORME DE PETICIONES, INCONFORMIDADES E INCONSISTENCIAS
CONSTRUCTIVAS PRESENTADAS EN EL DESARROLLO Y EJECUCION DEL
CONTRATO DE CONSESIÓN BAJO EL ESQUEMA DE APP No 015 DE 2015,
PASTO – RUMICHACA EN LOS SECTORES DE EL PEDREGAL, PILCUAN LA
RECTA, PILCUAN VIEJO, EL MACO, DEL MUNICIPIO DE IMUÉS
DEPARTAMENTO DE NARIÑO.**

CORREGIMIENTO DE EL PEDREGAL MUNICIPIO DE IMUÉS (N)

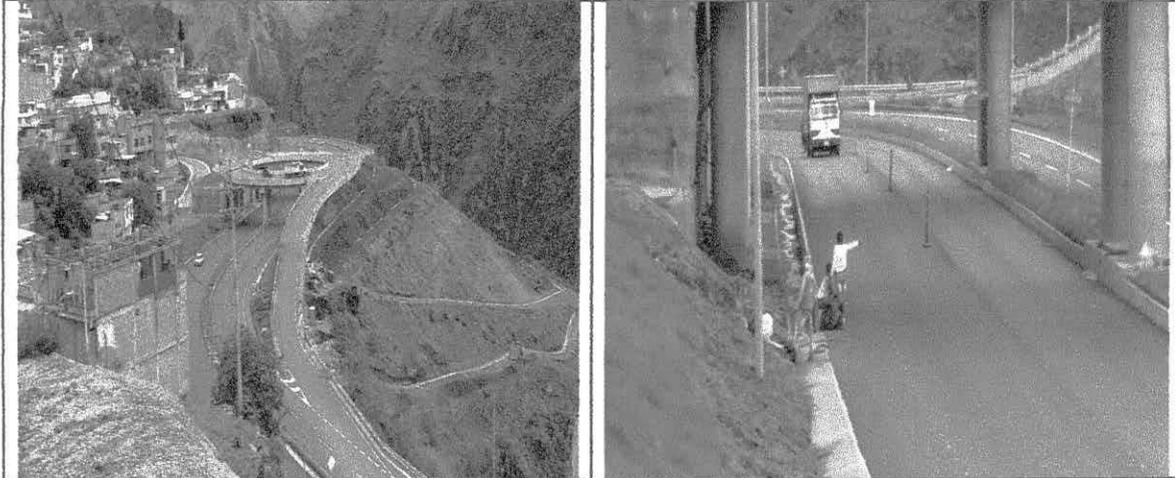
- 1) La principal afectación y problemática que se prevé a raíz de la construcción y diseños del corredor vial, es la falta de una zona o espacio seguro en el cual la población que no tiene vehículo propio y usa el transporte público, tenga acceso a este de manera segura sin exponer su vida. Con la infraestructura vial actual que se desarrolló en El Corregimiento de El pedregal, la población está obligada a coger el transporte en la zona del retorno en su parte baja y alta del mismo. Esta problemática ha sido manifestada reiteradas veces den reuniones con funcionarios de la concesionaria sin darnos una solución adecuada y aterrizada a la realidad. No es posible que se tenga que esperar a que existan accidentes y pérdida de vidas de estas personas, para que la concesionaria y demás entidades involucradas en este tema, se pronuncien al respecto y tomen acciones de carácter urgente que mitiguen esta problemática.

Registro fotográfico zonas donde la población está obligada a tomar el transporte público con dirección pasto – Ipiales y viceversa sector de El Pedregal.

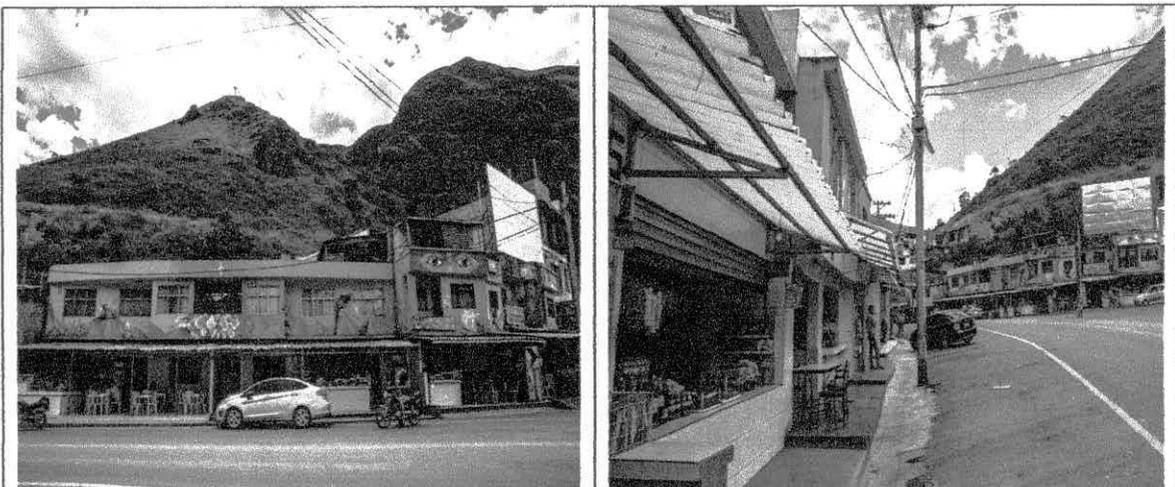
- 2) El Corregimiento de El Pedregal ha tenido muchas afectaciones, a raíz del cambio y variación en el diseño vial para el tránsito de los vehículos que van de pasto a Ipiales y viceversa. Esto ha causado que el sector quede aislado, sin tener oportunidad de desarrollar su actividad y base de su economía que son la gastronomía y el turismo. Esto se suma a los problemas económicos que ha producido la pandemia, dejando a esta población con altos índices de desempleo e inseguridad. Por lo cual solicitamos alternativas e incentivos que permitan el desarrollo económico y social de esta población.

Registro fotográfico principal actividad comercial y base de la economía del sector de El Pedregal.

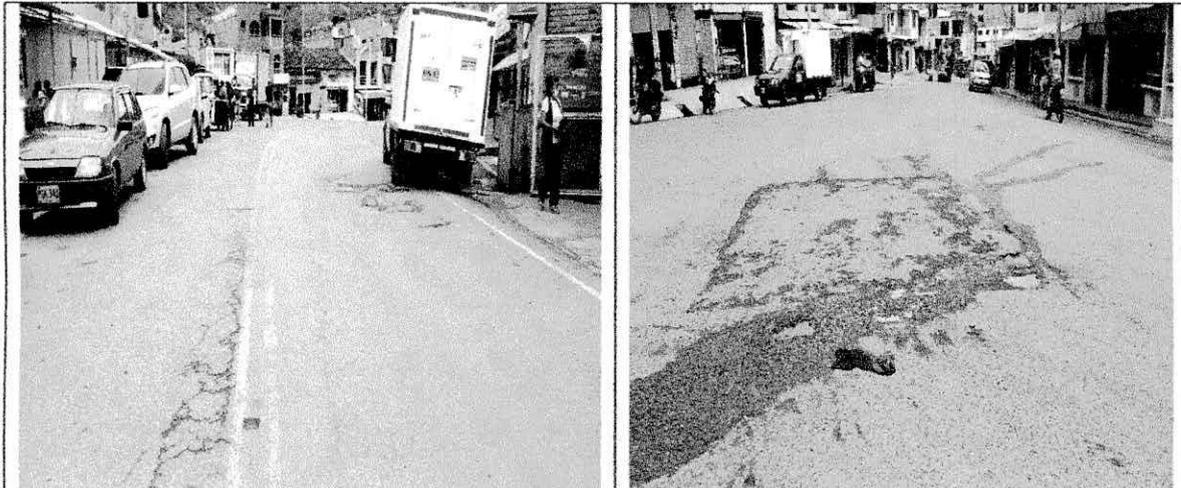
- 3) La vía principal de el Corregimiento de El pedregal y vía de acceso a los municipios del sur de Nariño como Túquerres, Samaniego, Ospina, Sapuyes, Guaitarilla, Guachavez, Guachucal, Cumbal, Tumaco entre muchos más, se encuentra deteriorada, presentando hundimientos y baches en su trayecto, debido al continuo paso de tráfico pesado tipo volquetas que trabajaron en el proyecto vial. Esta vía se encontraba en buen estado antes de la intervención al proyecto vial Pasto – Rumichaca. De igual manera se encuentran algunas vías internas del corregimiento por el tránsito de volquetas de la concesionaria, por lo cual solicitamos su arreglo e intervención a estas importantes vías en mención.

Registro fotográfico afectaciones vía principal del corregimiento de El pedregal Municipio de Imués (N).

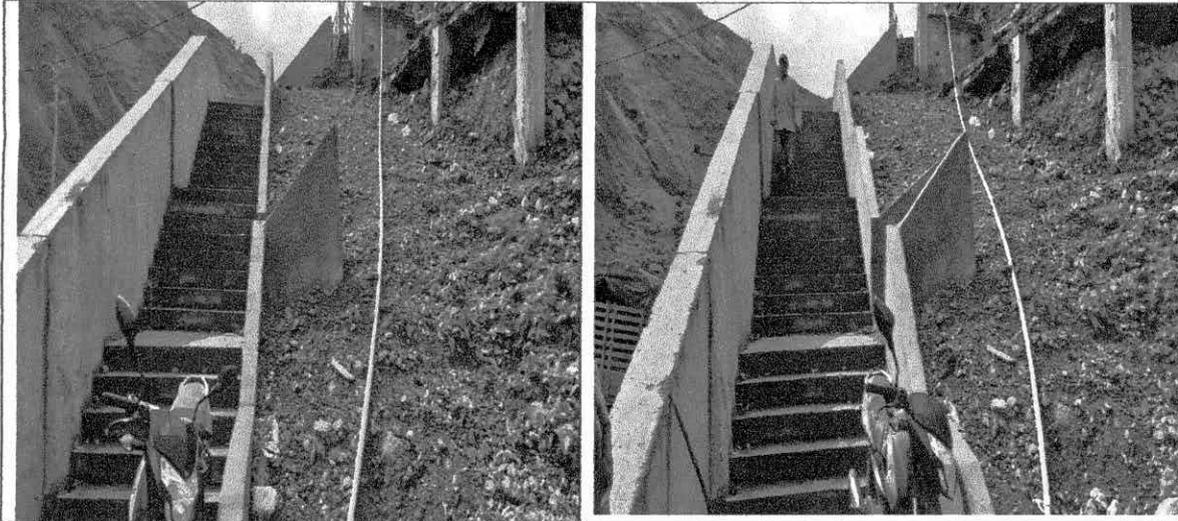
- 4) En el sector del barrio el Mirador, corregimiento El Pedregal, se presentan muchos problemas delicados que afectan y ponen en peligro la integridad de nuestros pobladores, esto haciendo referencia a los siguientes puntos:
- a) Como vía de acceso al barrio El Mirador, la concesionaria construyo unas gradas pero no se tuvo en cuenta la construcción de un acceso que incluya a la población con discapacidad, un acceso con facilidad para trasladarse a nuestros niños y adultos mayores. Por lo cual solicitamos tener en cuenta esta importante petición por la necesidad vital que tiene y que beneficia a la población más vulnerable del sector.

Registro fotográfico vía de acceso sin inclusión a personas con discapacidad, adultos mayores y niños en el barrio el Mirador Corregimiento de El Pedregal municipio de Imués (N).

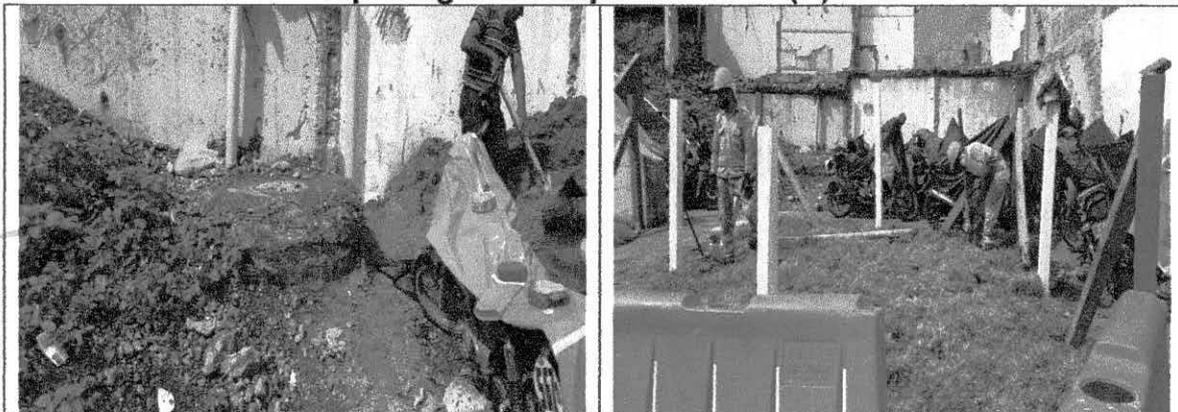
- b) En visita técnica realizada en compañía de funcionarios de la concesionaria Vial del Sur representada en dicha reunión por el Ingeniero Víctor Manuel Trujillo, Representantes de la asociación Administradora de Acueducto y alcantarillado ASOPEDREGAL, comunidad residente en el sector y funcionarios de la Administración Municipal secretaria de Planeación y Obras, acordaron mediante acta revisar el trazo y reubicación de una cámara de inspección ubicada en un predio de propiedad de los señores Edgar Antonio Tobar Rosero y la Señora Luz Tobar Rosero, compromiso que hasta el momento no se ha dado cumplimiento haciendo caso omiso a los múltiples requerimientos verbales y escritos presentados por los afectados y administración Municipal.

Registro fotográfico afectaciones por ubicación de cámara de inspección de alcantarillado en el sector del barrio El Mirador de El corregimiento de El pedregal Municipio de Imués (N).

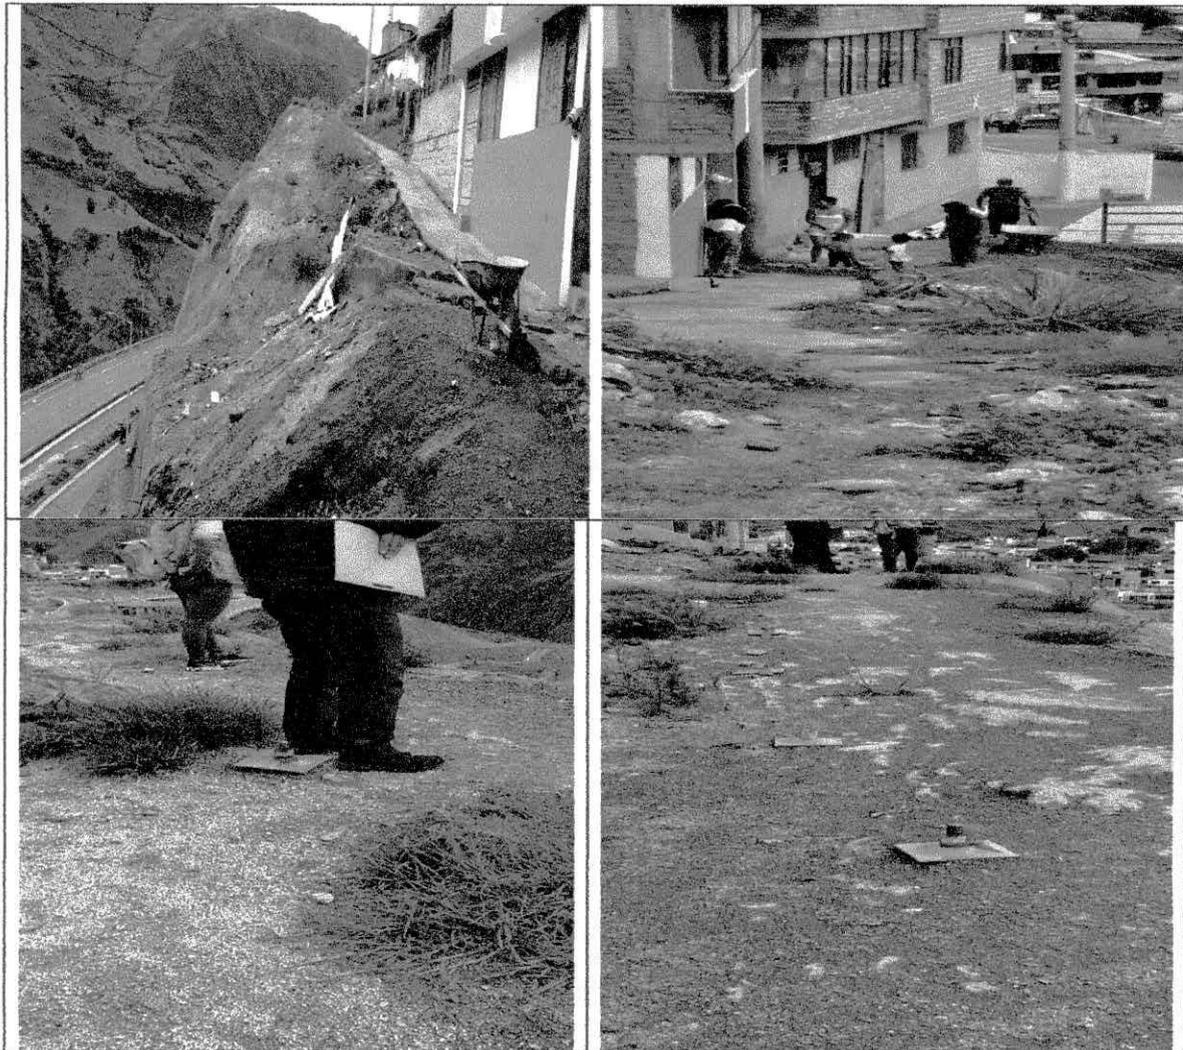
- c) El barrio El Mirador, como su nombre lo indica, está ubicado en la parte alta del Corregimiento de El Pedregal, en este sector se realizaron varias intervenciones y afectaciones a su comunidad, dejando su principal y única vía de acceso sin protección y barreras de aislamiento, pese a su gran peligro de que algunas personas caigan al vacío, los niños juegan en esa zona exponiéndose a caer al corredor vial desde un altura muy grande, incluso en el angosto acceso al barrio se dejaron elementos que pueden ocasionar tropiezos y provocar fácilmente una caída mortal a sus pobladores.

Registro fotográfico obstáculos en vía de acceso y sin barreras de protección o aislamiento en el sector del barrio El Mirador de El corregimiento de El pedregal Municipio de Imués (N).

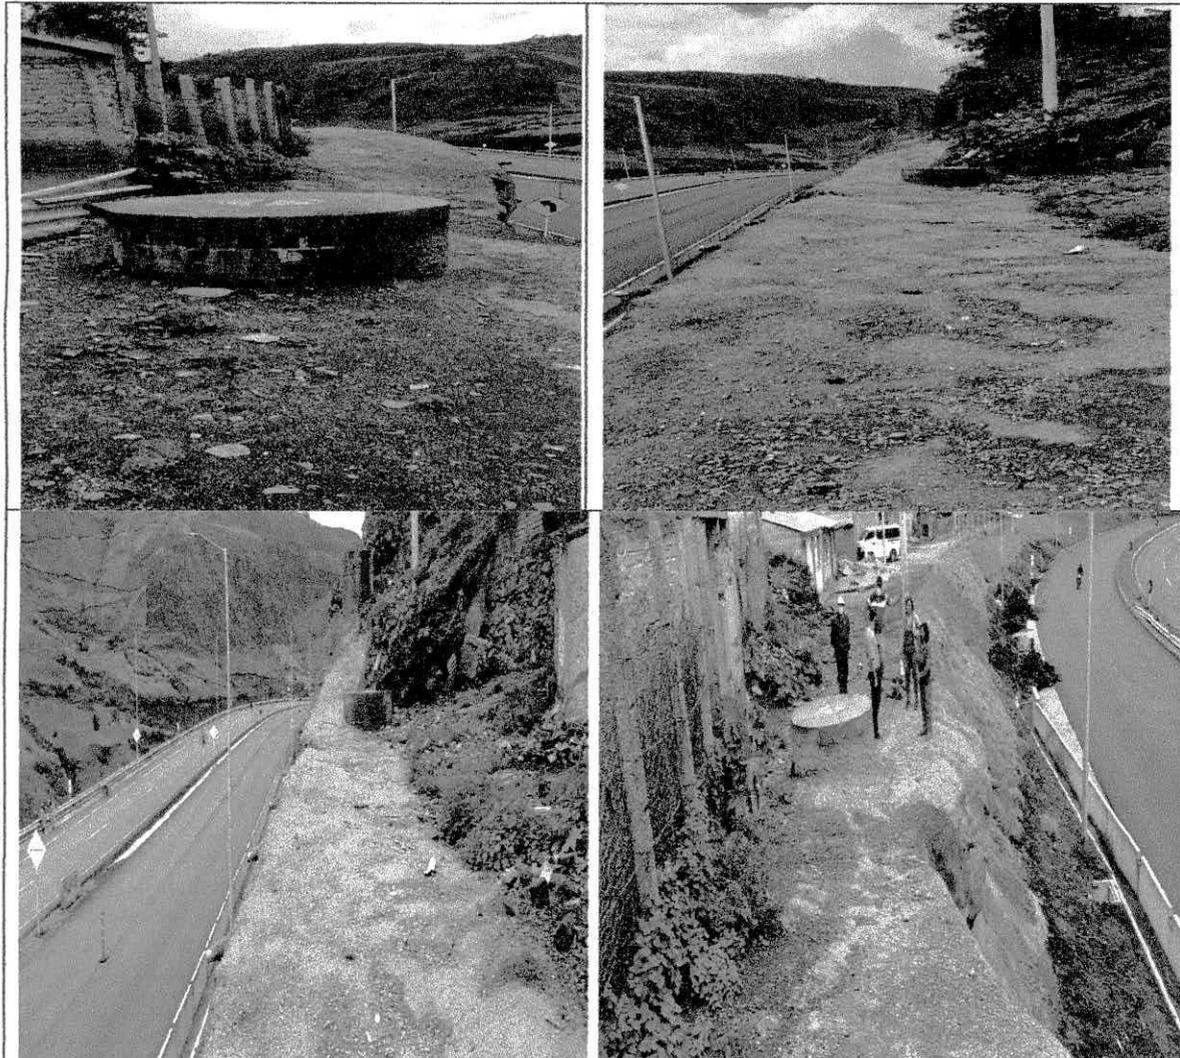
- 5) En el sector El Chirimoyal, de igual manera se presentan dificultades en la vía peatonal de acceso, por la ubicación de cámaras de inspección en plena vía, la cual es muy angosta y difícilmente alcanzan a pasar una persona con estas obras mal ubicadas, la comunidad manifiesta que la concesionaria prometió construir gradas para su fácil y adecuada transitabilidad, pero hasta el momento no hay cumplimiento de lo pactado, exponiendo a nuestra población a accidentes y dificultades para el ingreso a las viviendas en la parte alta del sector. También la vía peatonal y vehicular carece de un cercamiento y barreras adecuadas de protección y aislamiento, que garanticen la seguridad de sus habitantes.

Registro fotográfico Obstrucción por cámaras de inspección en vía de acceso y sin barreras de protección o aislamiento en el sector del barrio Chirimoyal de El corregimiento de El pedregal Municipio de Imués (N).

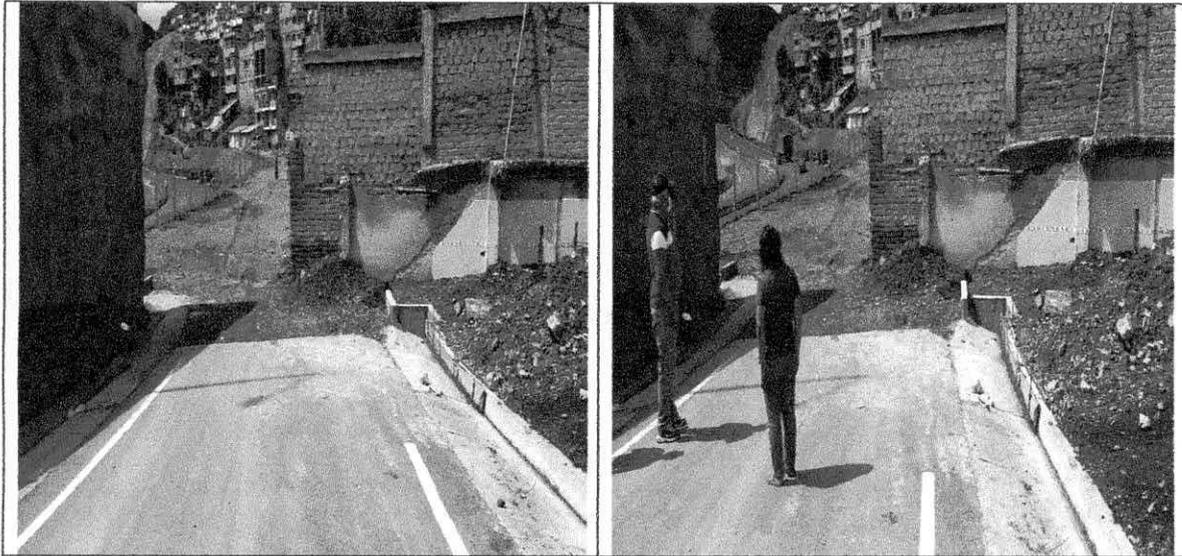
- 6) En la parte inicial del acceso al barrio Chirimoyal del Corregimiento del Pedregal, se encuentra obstruido y reducido a un solo carril, por un predio que se hace necesario que la concesionaria adquiera para evitar posibles accidentes por falta de visibilidad y espacio vehicular.

Registro fotográfico Obstrucción por predio en vía de acceso en el sector del barrio Chirimoyal de El corregimiento de El pedregal Municipio de Imués (N).

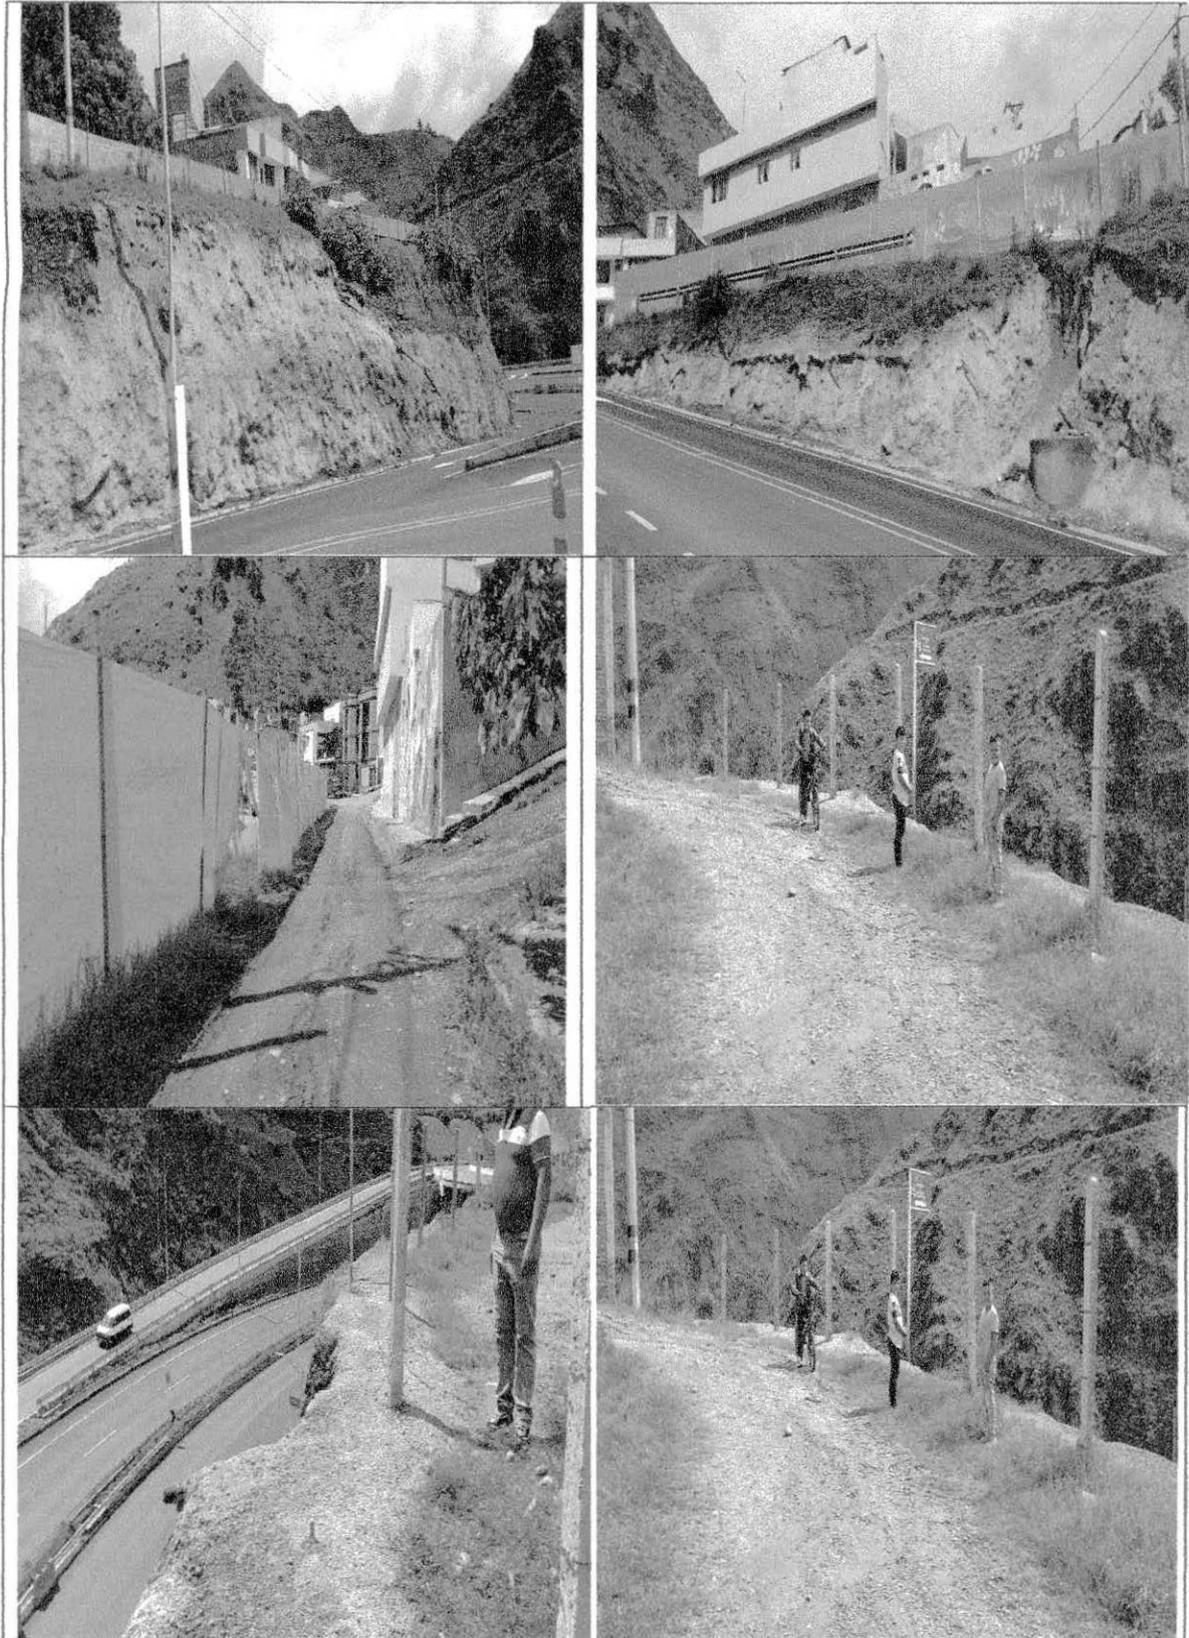
- 7) Como se evidencia en el registro fotográfico el acceso y vía al centro poblado y urbanizaciones del Corregimiento del pedregal, se encuentra una poli sombra y parales en guadua como aislamiento de protección, de igual manera podemos evidenciar una inadecuada e incompleta estabilización y recubrimiento del talud, provocando deslizamiento y desestabilización de la vía y de las viviendas contiguas a la calle en mención. Por otra parte deja expuesto a posibles accidentes y caídas de alturas considerables a niños y adultos moradores del sector. Solicitamos de manera urgente tomar acciones para mitigar estos problemas que no permiten el libre desarrollo de nuestra población.

Registro fotográfico talud en peligro de deslizamiento y calle sin barreras de protección o aislamiento adecuado sector centro poblado de El corregimiento de El pedregal Municipio de Imués (N).

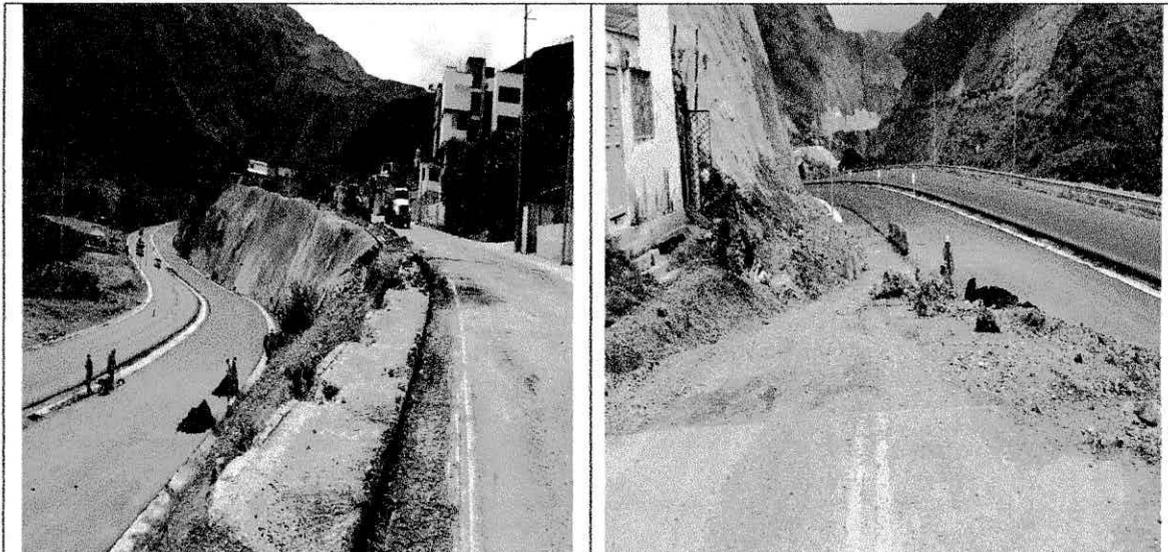
- 1) Como primer punto y primordial requerimiento e inconformismo es la falta de un retorno cercano al centro poblado, obligando a la población residente en la zona a recorrer una distancia aproximada de 4 km al retorno más cercano, teniendo que recorrer 8 km aproximadamente para llegar al centro poblado de Pilcuan La Recta, está ocasionando grandes dificultades y afectaciones económicas en los pobladores del sector, para el incremento en los tiempos y costos de transporte, siendo afectados de gran manera nuestros niños y adolescentes que estudian, quienes tendrán que asumir dichos costos o por el contrario tomar decisiones más graves y contrarias a la política Nacional de deserción escolar, por falta de recursos para su transporte. Hemos solicitado de manera reiterada a los funcionarios de la concesionaria considerar la construcción de este importante retorno y la construcción de un puente peatonal, el cual evitaría accidentes y pérdida de vidas de las personas que realicen cruces indebidos, a los cuales están prácticamente obligados a realizar al no existir el retorno cercano y tampoco puente peatonal, que permita cruzar los 4 carriles de alta velocidad de manera adecuada y segura.

Registro fotográfico vía acceso Vareada Pilcuan La Recta sin barreras de protección o aislamiento y necesidad de retorno en la zona

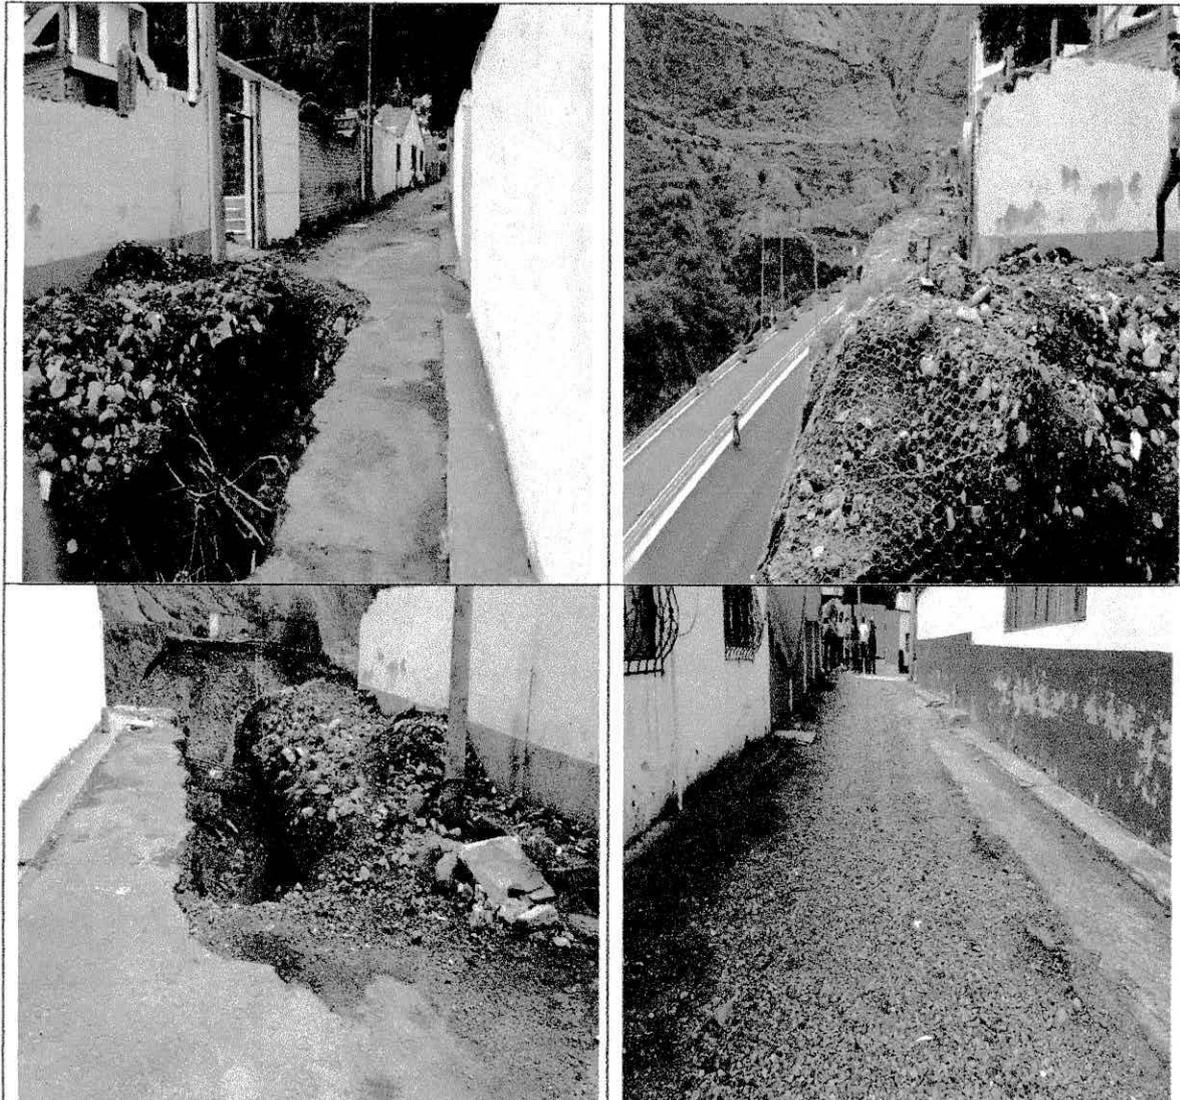
- 2) Otro inconveniente es las afectaciones ocasionadas por obras de construcción y adecuación de las redes acueducto y alcantarillado en calles del sector, en las cuales se dejaron andenes destruidos, cajillas de acometidas con niveles más bajos y otras más altos con referencia al nivel del andén, convirtiéndose en trampas y obstáculos para la libre movilidad peatonal. Tampoco se realizó la reposición de pavimento en algunas calles intervenidas en la reposición de dichas redes, al finalizar estas calles no hay señalización que indique que es final de calle, de igual manera no hay barrera de protección o aislamiento, dejando expuesta a la comunidad a peligro de caídas de alturas muy considerables.

Registro fotográfico del estado de calles intervenidas en el cambio de red de acueducto y alcantarillado sector Pilcuan La Recta Municipio de Imués (N).

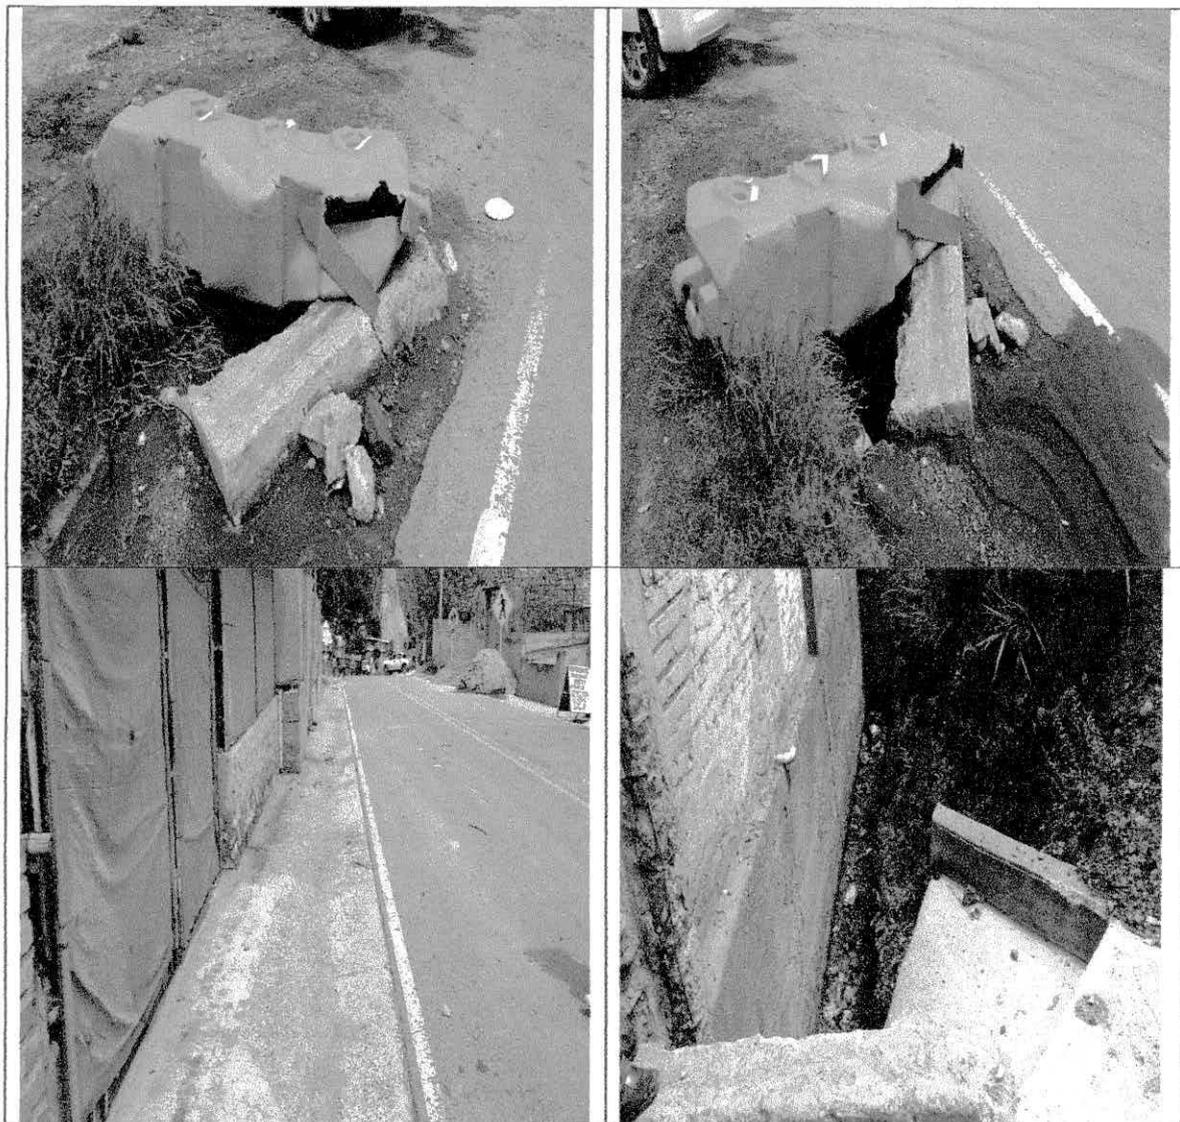
- 3) Existen dificultades en muchas viviendas, que se inundan con las aguas lluvias y escorrentía, debido a que la alcantarilla principal que evacuaba estas aguas, fue destruida y taponada por el continuo tránsito de volquetas que trabajaban en el proyecto vial.

Registro fotográfico destrucción y taponamiento alcantarilla principal inunda miento de viviendas por aguas lluvias en el sector Pilcuan La Recta Municipio de Imués (N).

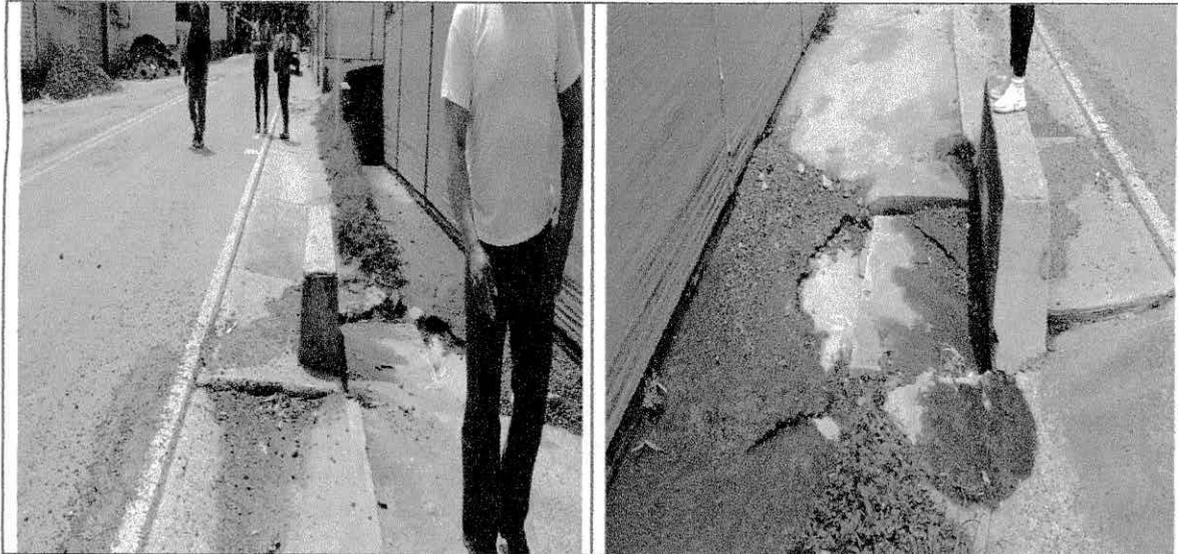
Registro fotográfico Centro Educativo inundado por aguas lluvias y barro producto del agua que corre por la cuneta

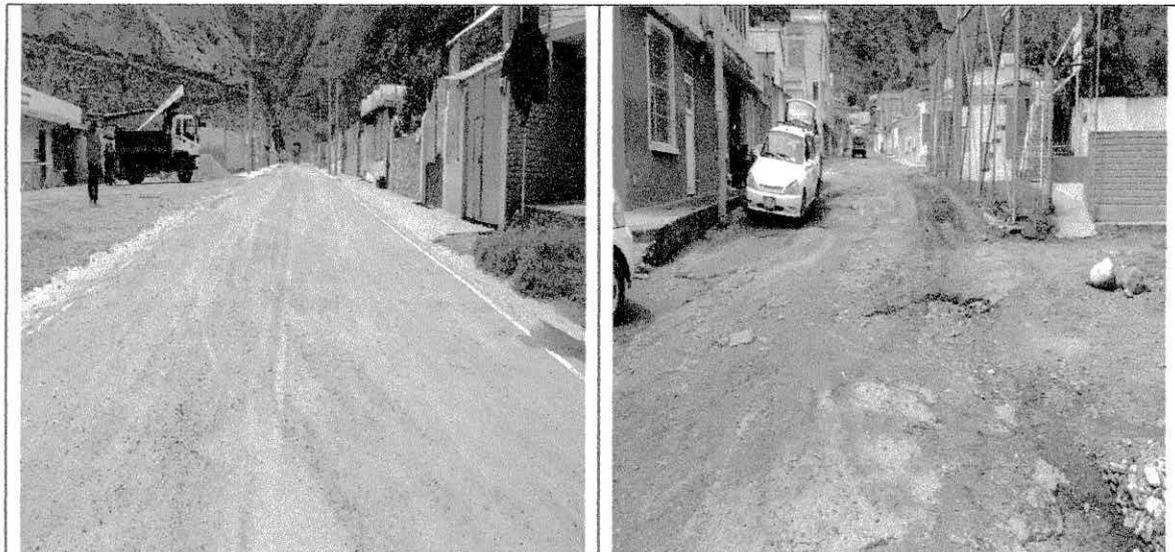
Registro fotográfico de vía principal y vías alternas en mal estado

- 4) La vía principal calles de Pilcuan La Recta se encuentra en muy mal estado, debido al continua tránsito de volqueta y maquinaria pesada que trabajo con la concesionaria, se suma a esto la destrucción de la carpeta asfáltica en tramos en donde se realizó la reposición de redes de acueducto y alcantarillado.

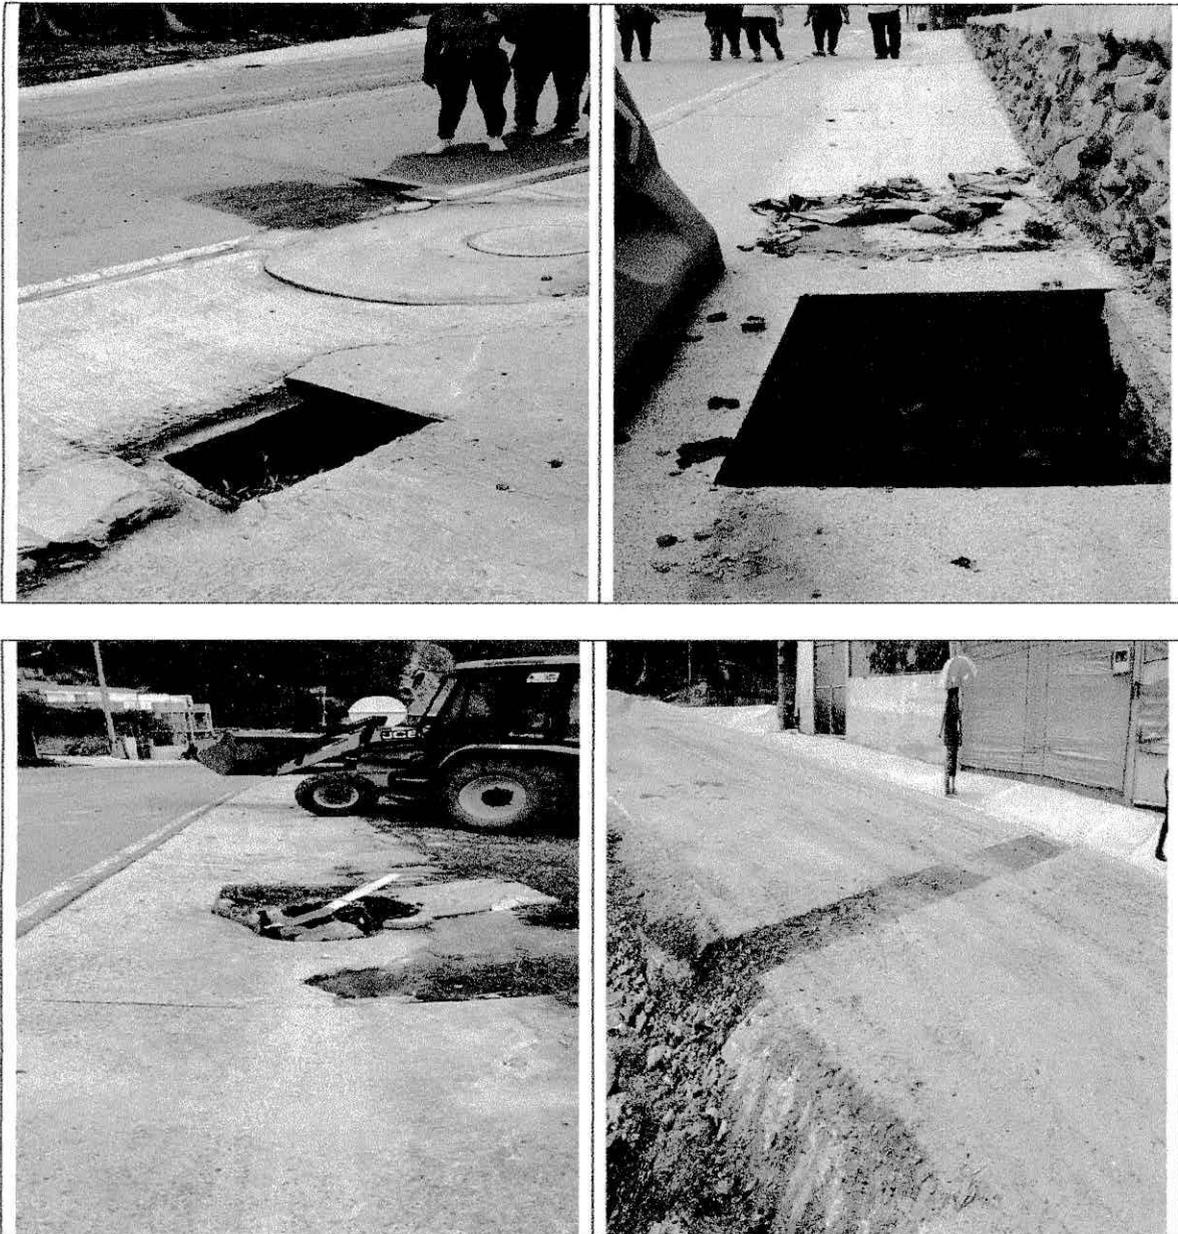
- 5) A lo largo de la vía existen cajillas de acueducto y alcantarillado sin tapas, obstruyendo el libre paso peatonal y ocasionando posibles accidentes, También hace falta realizar la reposición de pavimento en los tramos en donde se realizó la instalación de redes de acueducto y alcantarillado.

Registro fotográfico estado actual cajillas de alcantarillado y acueducto y tramos sin reposición de pavimento asfaltico

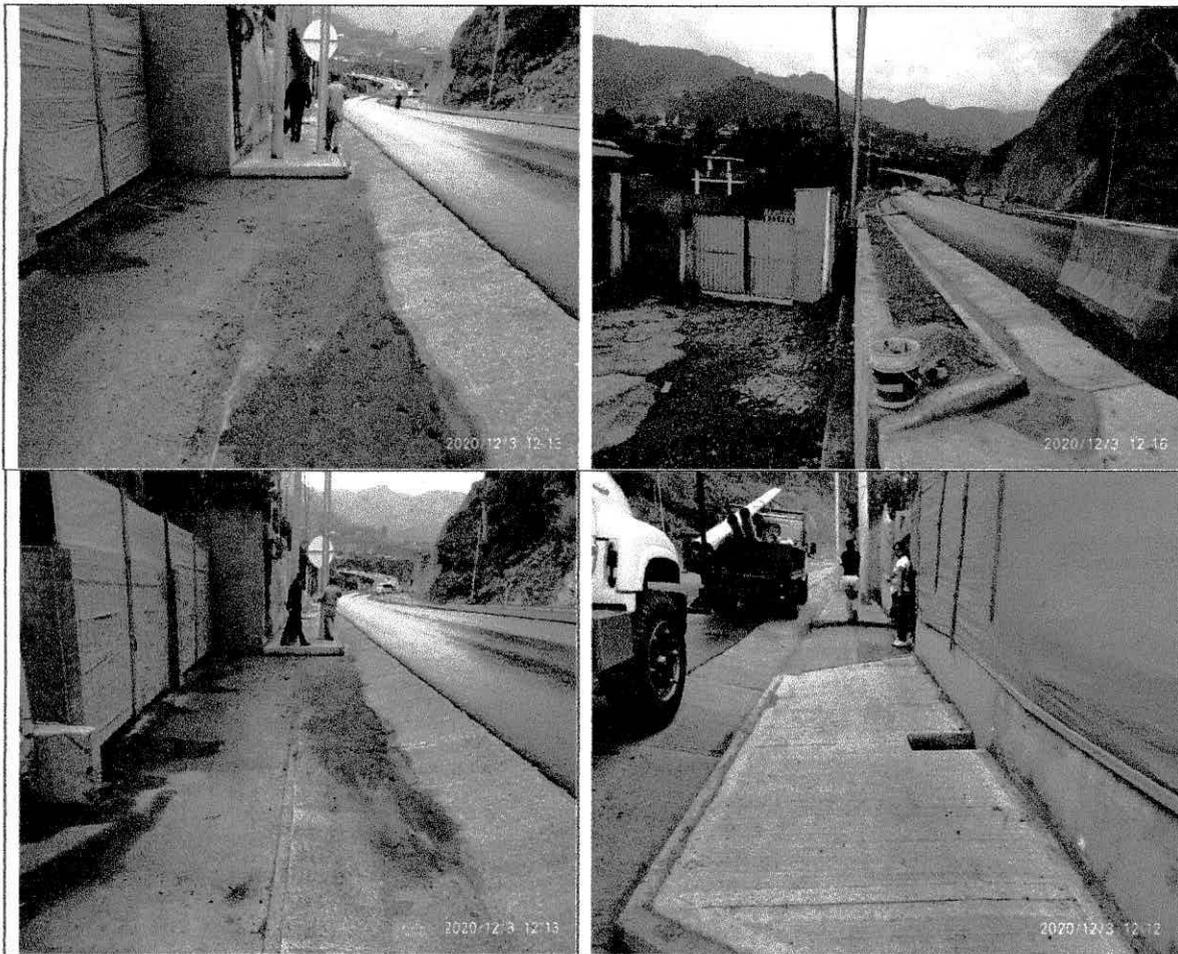
- 1) En la zona existe una gran problemática con los niveles de las cunetas los cuales se encuentran a un nivel superior o igual al nivel de los andenes de las viviendas, ocasionando que las aguas lluvias ingresen a estas viviendas produciendo grandes inundaciones. Debido a que no se tuvo en cuenta la construcción de una alcantarilla, sumidero o canalización adecuada de aguas lluvias, esta agua esta siendo descargada en las viviendas que se encuentran en la parte baja, ocasionando daños y continuas emergencias.

Registro fotográfico inundaciones por niveles de cunetas y andenes en viviendas Vereda Pilcuan la Recta

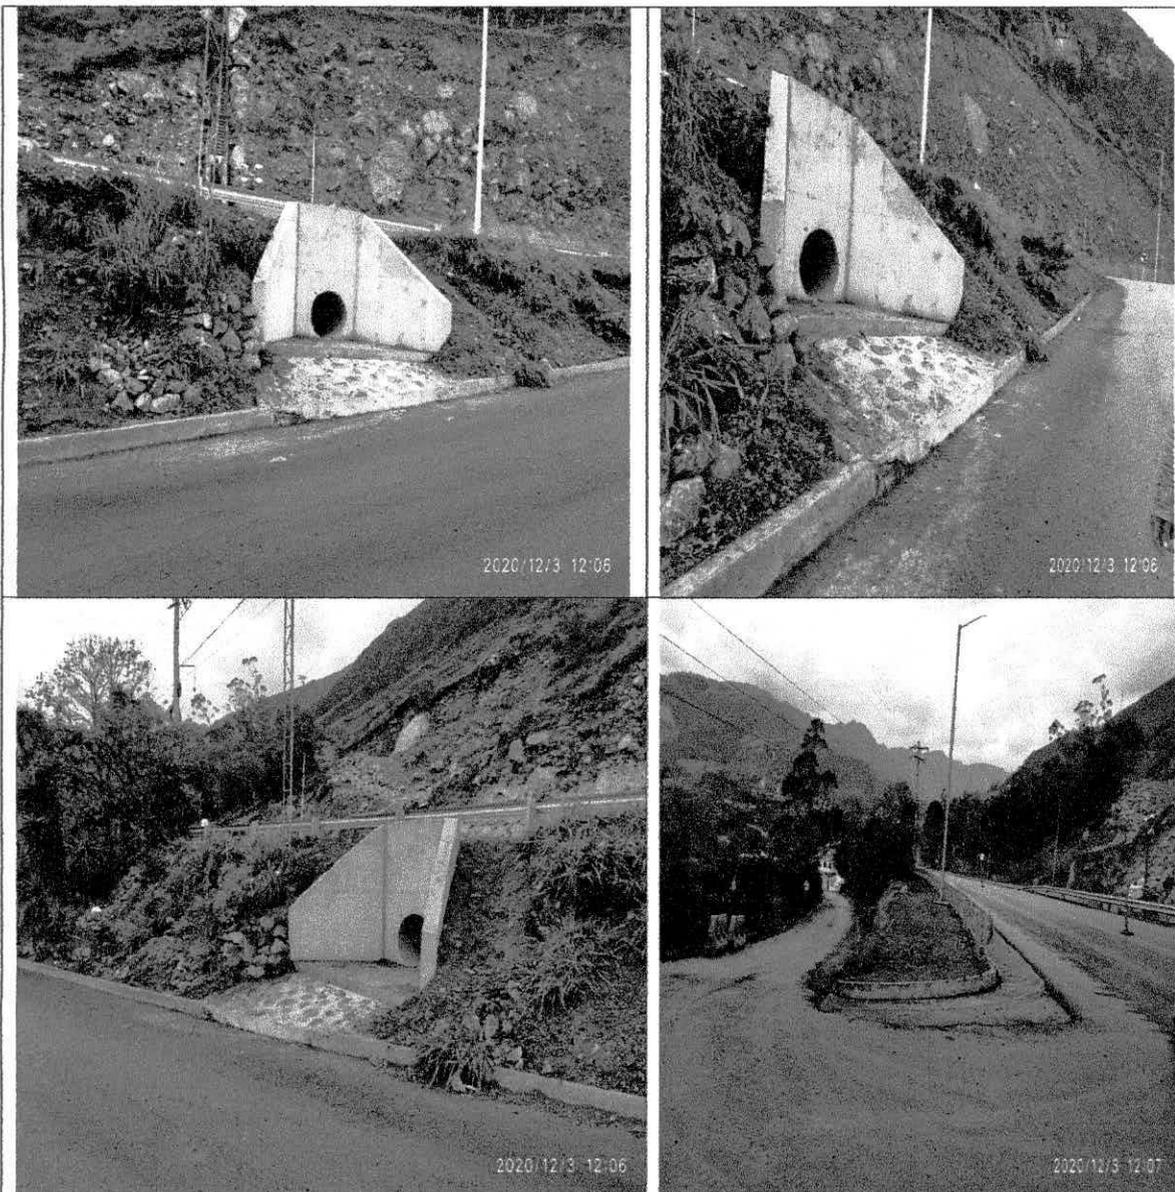
- 2) Uno de los problemas más relevantes y evidentes es la construcción de una alcantarilla de gran diámetro que hace el descole y hace su descarga en plena vía pavimentada de acceso al Municipio de Funes y vía de acceso al centro de salud de la vereda Pilcuan Viejo. Solicitamos corregir este error técnico y se restablezca el normal y buen funcionamiento de la vía en mención. De lo contrario en esta vía pavimentada reposara barro y piedras que obstaculizaran su acceso.

Registro fotográfico alcantarilla que hace su descarga en plena vía pavimentada de acceso al Municipio de Funes y acceso al centro de salud de la vereda Pilcuan Viejo del municipio de Imués (N).

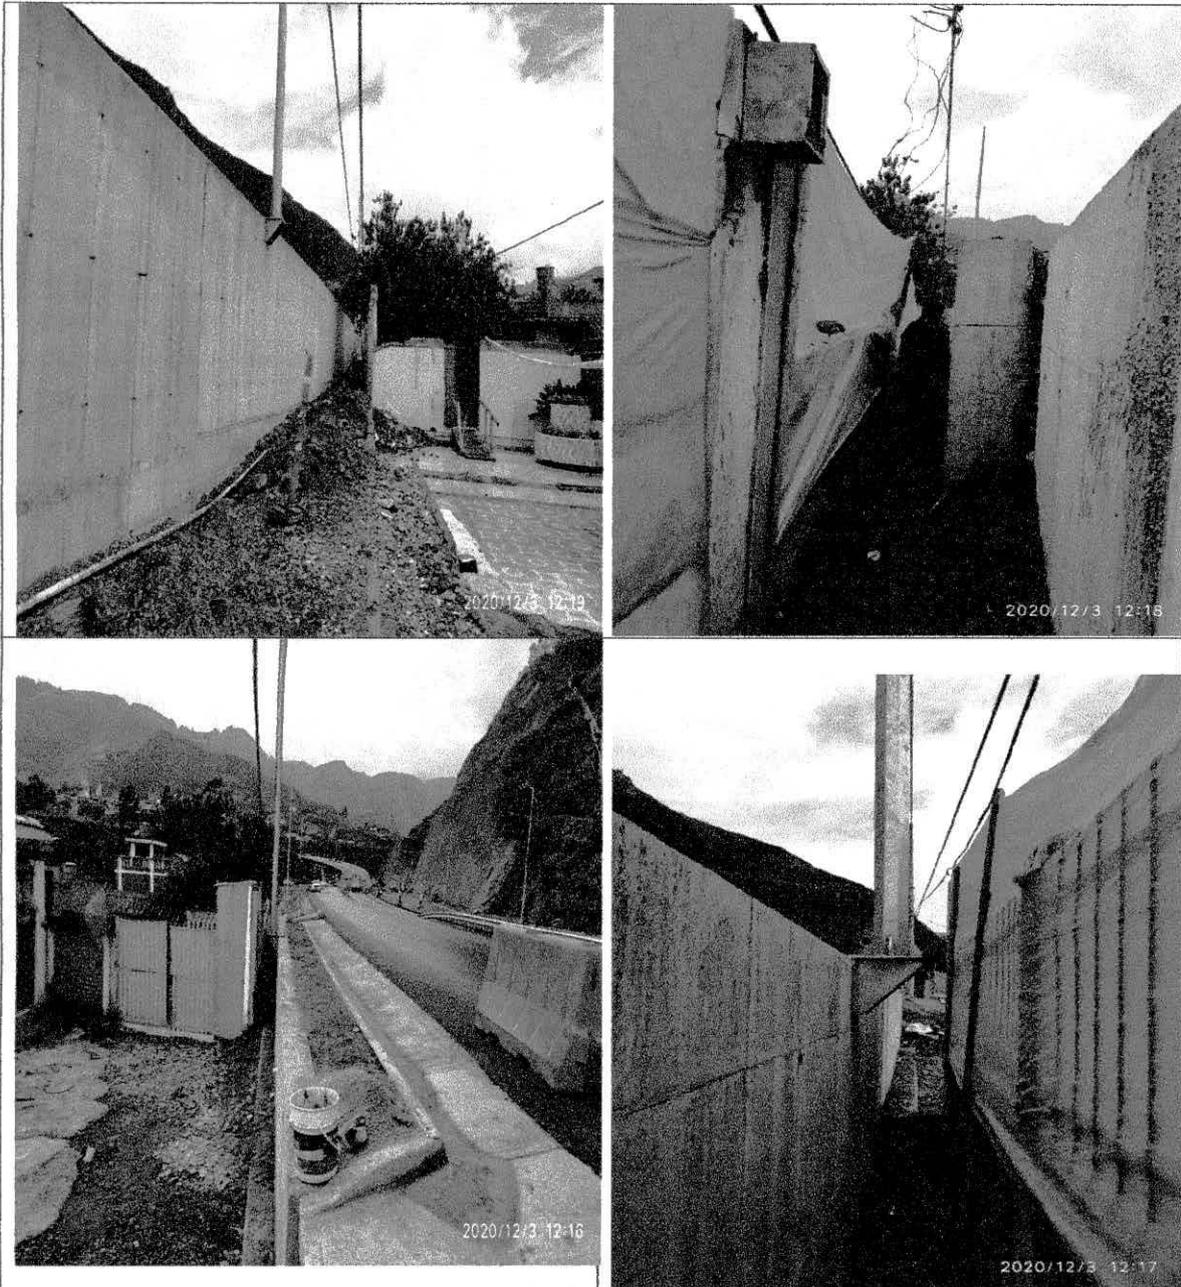
- 3) Se solicita realizar la gestión pertinente en la compra de un predio que obstaculiza e impide la continuidad de la vía de acceso a viviendas que están ubicadas en la parte baja de la vía. En la actualidad los pobladores están sometidos a pasar por un camino angosto, que se presta para que delincuentes se aprovechen de la población que transita por el lugar.

Registro fotográfico predio que impide la continuidad de la calle y camino angosto por donde transita actualmente la población de la vereda Pilcuan Viejo del municipio de Imués (N).
