**PROYECTO DE CONCESIÓN RUMICHACA - PASTO**  
**CONTRATO DE CONCESIÓN NO. 15 DEL 11 DE SEPTIEMBRE DE 2015**

**PROGRAMA DE ATENCIÓN AL USUARIO**  
**RECEPCIÓN DE PETICIONES, QUEJAS, RECLAMOS Y/O SOLICITUDES**

**REGISTRO FOTOGRÁFICO**

# ACTA DE VECINDAD

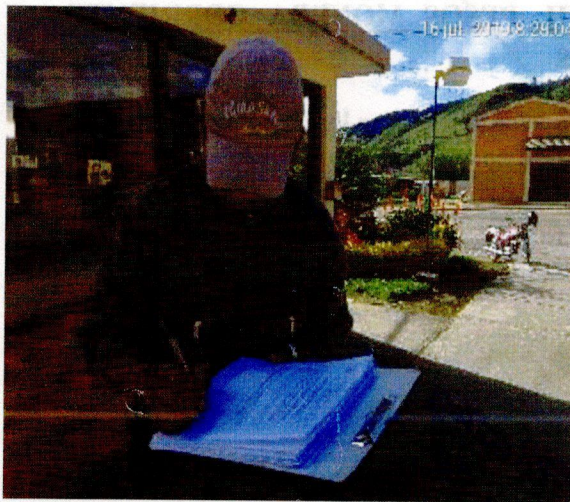
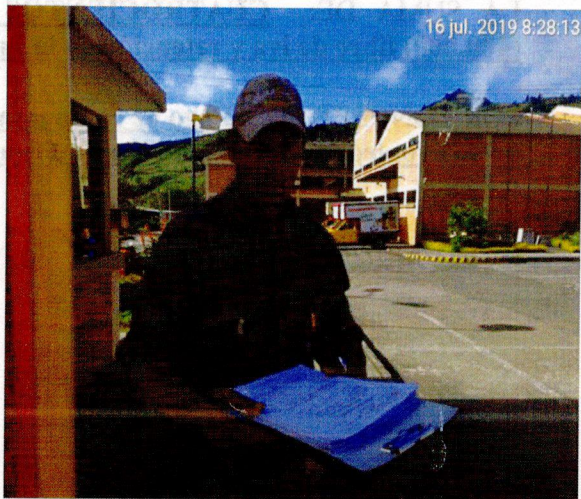
Fecha: 16/07/2019
Lugar: KM 7 VÍA PANAMERICANA SUR, PK 33+500

**Descripción:** visita al señor Libardo Botina, para informarle que el día 09-07-19 el ingeniero Jose Luis Rangel (área predial CSH) realizó acta de vecindad de seguimiento.

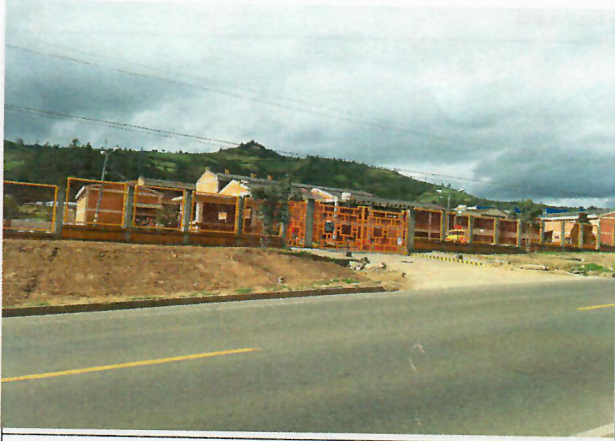
Fachada y vista frontal del cerramiento.

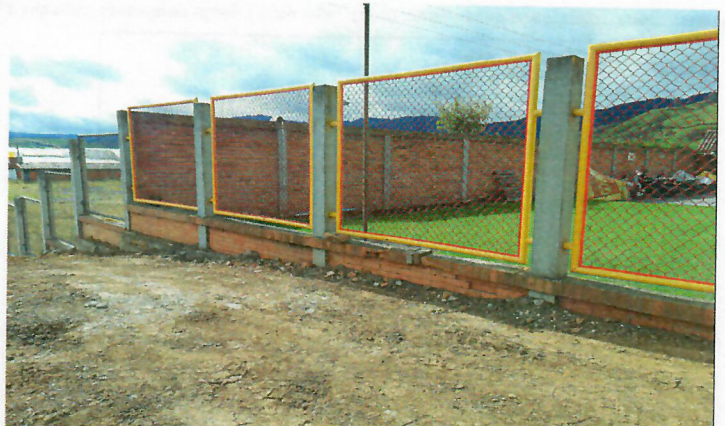
Cerramiento, muro en mampostería de ladrillo, columnas de confinamiento en concreto reforzado y mallas eslabonadas con marcos cilindricos metálicos.
