ACTA DE VECINDAD

DEPARTAMENTO: Nariño MUNICIPIO: Yacuanquer VEREDA: Inantaz Bajo

Primera acta de seguimiento

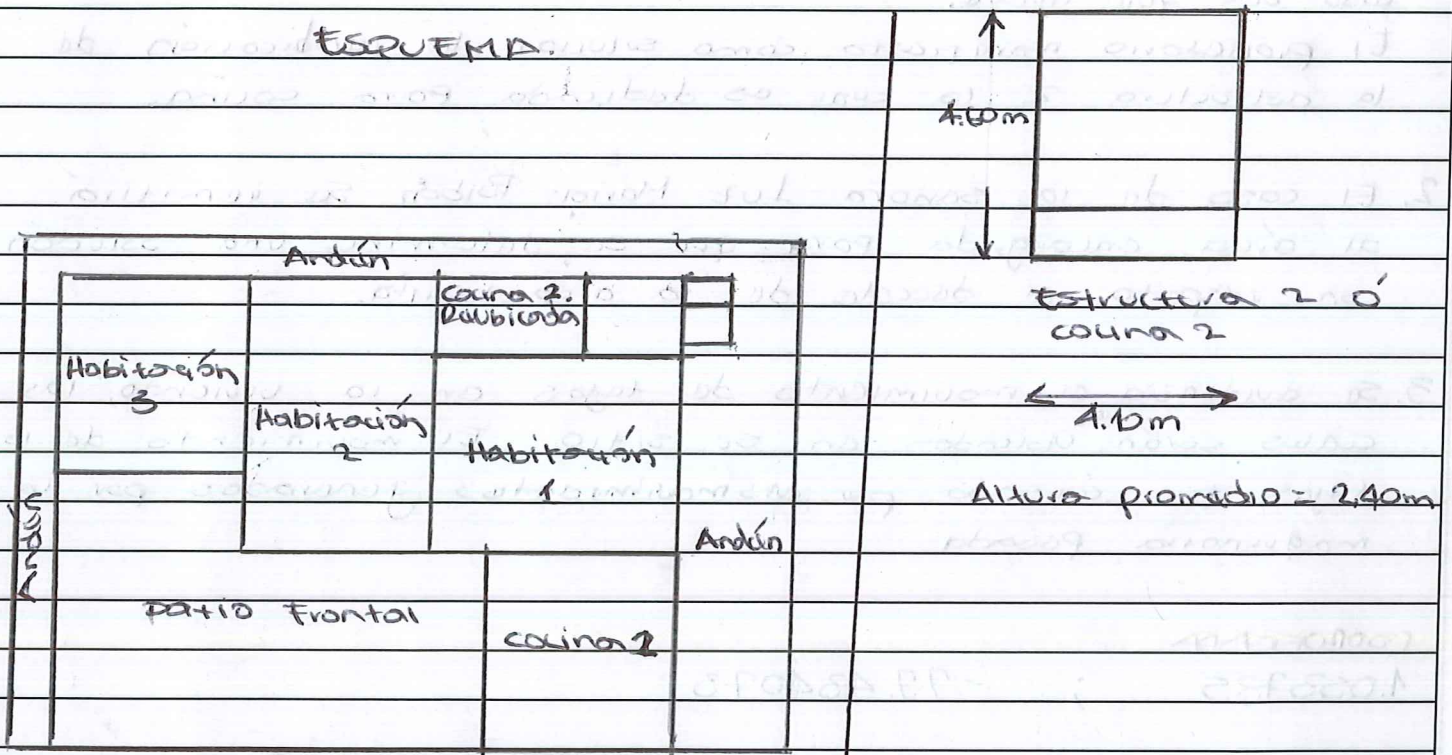
ESQUEMA:

Anexo. Estado de la estructura 2, dedicado para cocina.

-La estructura 2 esta compuesta por un andén y la cocina. El andén es construido en concreto y presenta desgaste natural.

- El piso en el interior de la cocina es un concreto, el cual presenta irregularidades superficiales, desgaste natural y desprendimientos de material superficial.

- La cubierta es un tejado de fibrocemento ondulado, que presenta deterioro natural y es apoyada en travasiones de madera colita que también presentan deterioro natural.
