CSH-21-0003  
San Juan de Pasto, 08 de enero de 2021

Referencia: **Contrato de Concesión bajo el esquema de APP N°015 de 2015 Rumichaca-Pasto**

Asunto: **Respuesta a su comunicación bajo radicación interna R-CSH-20-0528 del 16 de octubre de 2020, R-CSH-20-0650 de 05 diciembre del 2020, Afectaciones a predio en Tablón Obraje, Municipio de Tangua UF 4**

# ACTA DE VECINDAD

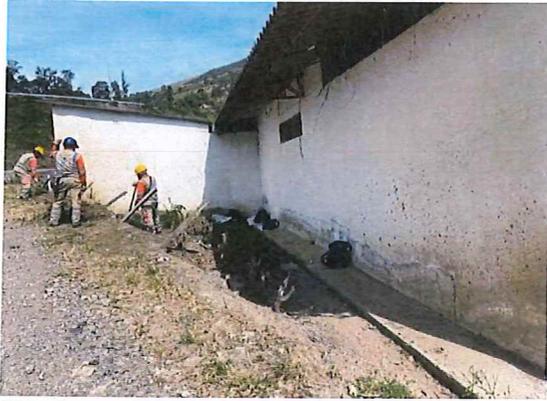
Fachada principal
