INFORME DE VISITA DE INSPECCIÓN OCULAR

**Centro Educativo El Juncal
Institución Educativa Indígena
Adscrita al Cabildo Indígena de Aldea de María Putisnán
Vereda El Juncal, Municipio de El Contadero
Nariño, Colombia**

INFORME DE VISITA OCULAR
CENTRO EDUCATIVO EL JUNCAL

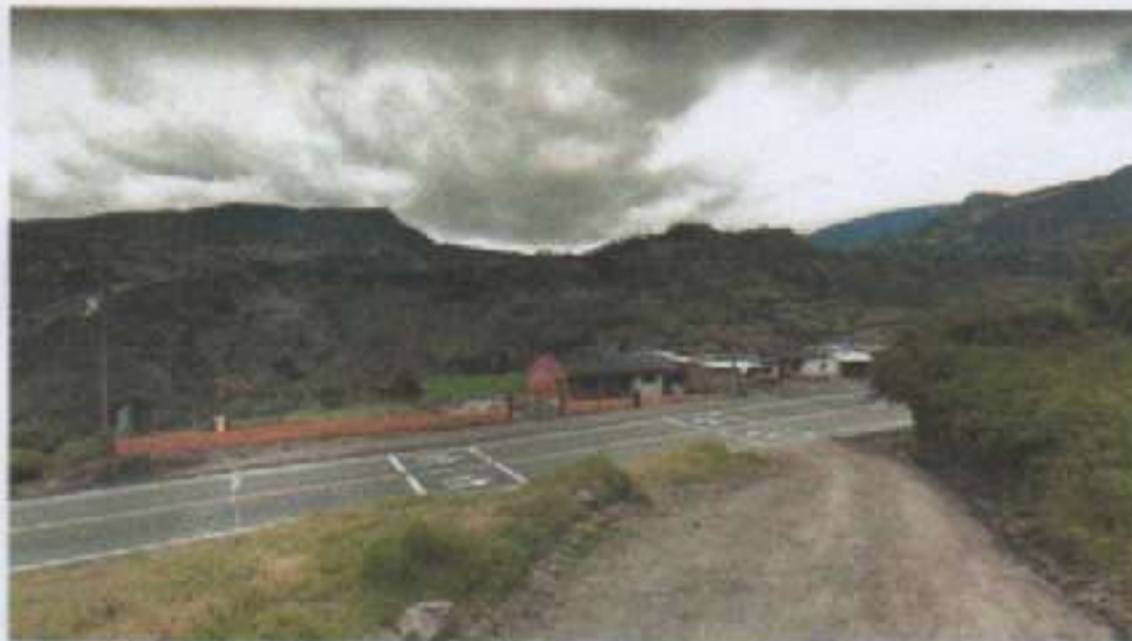
- A. **TERRENO:** El lote en donde se emplaza el Centro Educativo con todas sus instalaciones, presenta una topografía plana, sin embargo, sus límites en el costado oriental corresponden a la pared occidental del Río Guáitara la cuál, en este sector en particular, tiene una pendiente bastante pronunciada por lo que no debería presentar elementos que añadan peso al terreno natural.

Figura 1. Vista desde carretera vía a Quisnamuez. Fuente: Google Maps

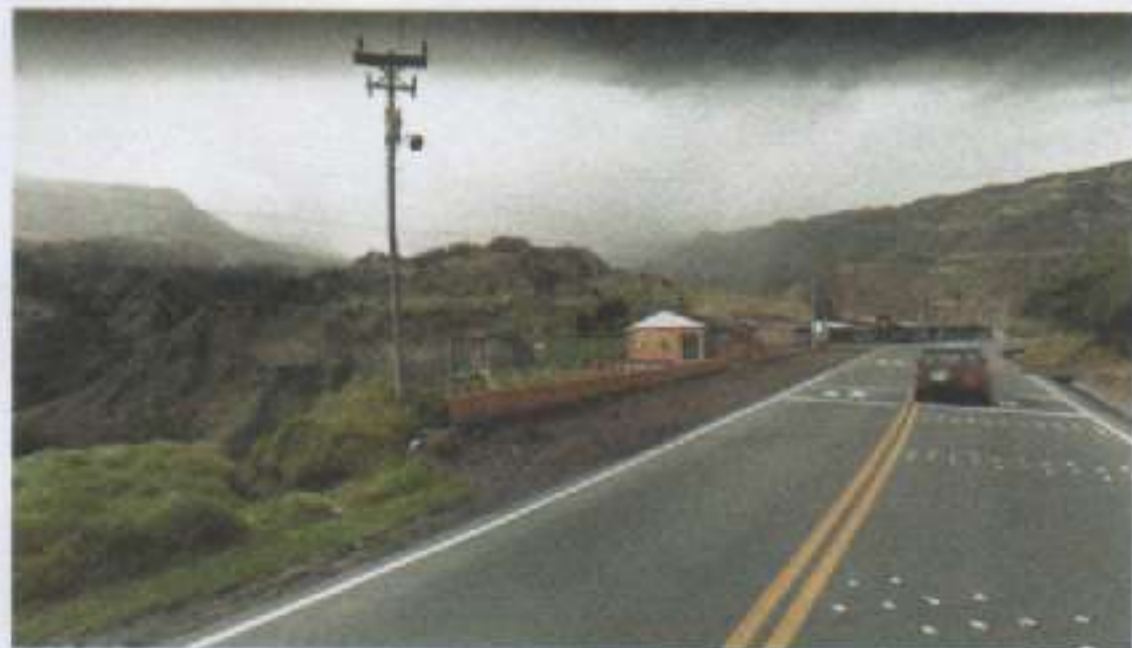
En el costado occidental del lote se encuentra la Vía Panamericana separada por una franja de circulación peatonal de máximo tres metros de ancho, y en seguida continúa el talud de la montaña cortado por la vía que conduce a la vereda San José de Quisnamuez.

Figura 2. Vista desde Vía Panamericana. Fuente: Google Maps
