ACTA DE VECINDAD

No. DE ACTA 135

UNIDAD FUNCIONAL: UF-1,3

Dirección: Las Cuadras Nombre propietario: Mercedes Yalila Ortega c.c 37006310

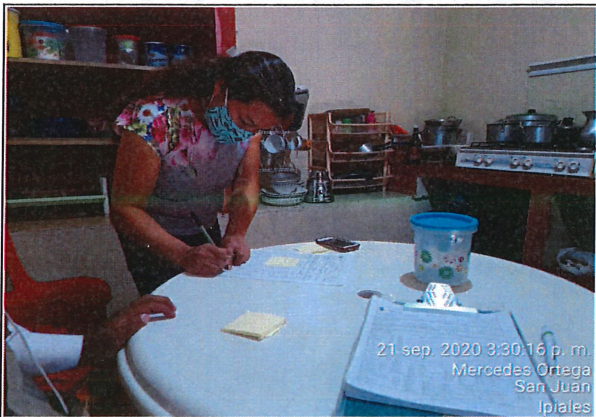
Cocina en el segundo nivel de la vivienda: se evidencia fisuras en muro lateral derecho transversales y longitudinales, estas son superficiales en repello y pintura.
