ACTA DE VECINDAD

No. DE ACTA 233

DEPARTAMENTO: Nariño MUNICIPIO: Cantadero VEREDA: Ospina Pérez

PR Inicial: 26 + 390 PR Final: 26 + 394 Margen: Derecho Izquierdo

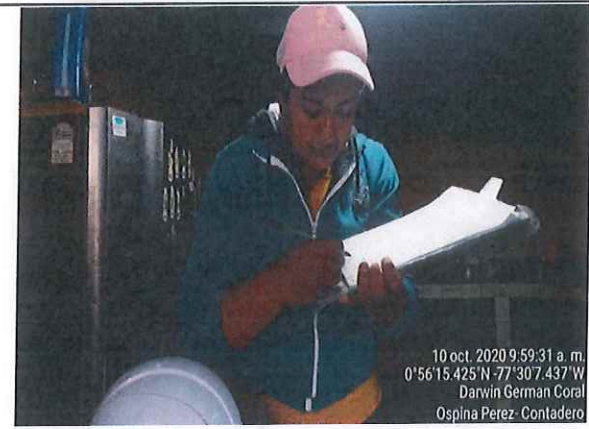
Grieta en piso de cocina

Cocina: piso presenta multiples fisuras. presenta un desnivel hacia el lado derecho se encuentra separación de muro de fachada con el muro lateral izquierdo, muro lateral izquierdo presenta multiples fisuras, ademas de grietas y desprendimiento de revello. (cocina presenta riesgo de colapso)

Conclusion: una vez realizada la inspección visual se evidencia que la cocina tiene riesgo de colapso, se sugiere reubicación de las personas que habitan la vivienda.
