# ACTA DE VECINDAD

No. DE ACTA 296

UNIDAD FUNCIONAL: UF 1.2

Dirección: San Juan Nombre propietario: Sergio Bendo Mallama C.C 84720733

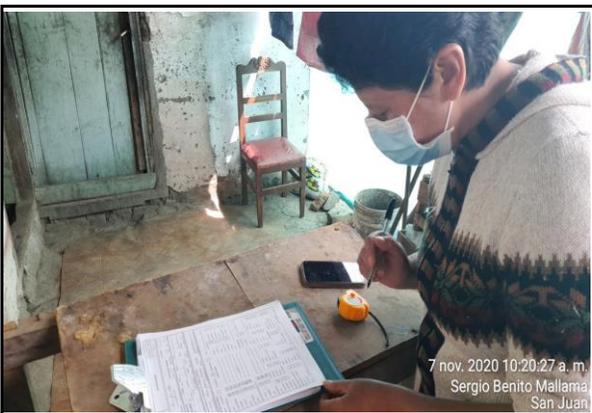
Se refiere que en vista de las afectaciones que se estaban generando como humedad, grietas y colapso de muro de tapia, se construyó un nuevo muro en concreto reforzado esto en la habitación el cual tiene dimensiones de 4,7m de longitud x 2,3 de altura con un espesor de ,15 m y en la zona superior se colocaron 3 hiladas de ladrillo de dimensiones 15x32x7 cm
