ACTA DE VECINDAD

Fecha de elaboración: 12 01 2021 No. DE ACTA 101
 UNIDAD FUNCIONAL: OF 13 TIPO DE ACTA DE VECINDAD:
 Fecha comunicación de visita 10 10 2021 Inicial Seguimiento Final

TIPO DE INFRAESTRUCTURA VIVIENDA MURO ACCESO OTRO
 LOCALIZACIÓN DEL PREDIO
 DEPARTAMENTO: Nariño MUNICIPIO: Ipiales VEREDA: San Juan
 PR Inicial: 13+600 PR Final: 13+670 Margen: Derecho Izquierdo
 Dirección: San Juan Nombre propietario: Jose Bayardo Chavez Lasso C.C 87710765

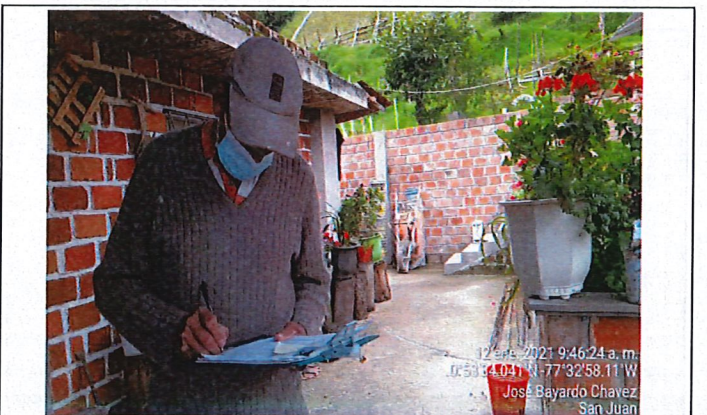
Firma de acta de seguimiento por parte del propietario
