PROYECTO DE CONCESION RUMICHACA - PASTO
CONTRATO DE CONCESIÓN NO 15 DEL 11 DE SEPTIEMBRE DE 2015

PROGRAMA DE ATENCIÓN AL USUARIO
SEGUIMIENTO DE PETICIONES, QUEJAS, RECLAMOS Y/O SOLICITUDES

REGISTRO FOTOGRÁFICO

ACTA DE VECINDAD

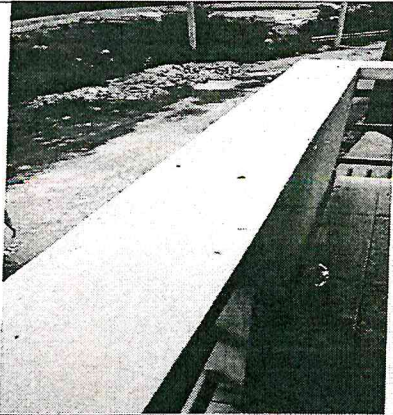
Las siguientes fotografías son de afectaciones que indica la propietaria, de las cuales todas las anexadas al documento son afectaciones persistentes.
